Dauermessungen und statische Sicherungsarbeiten an der Kathedrale St. Gallen

Von E. Schubiger, dipl. Ing., Zürich (Statik), und E. Grünenfelder, dipl. Ing., St. Gallen (Konstruktion)

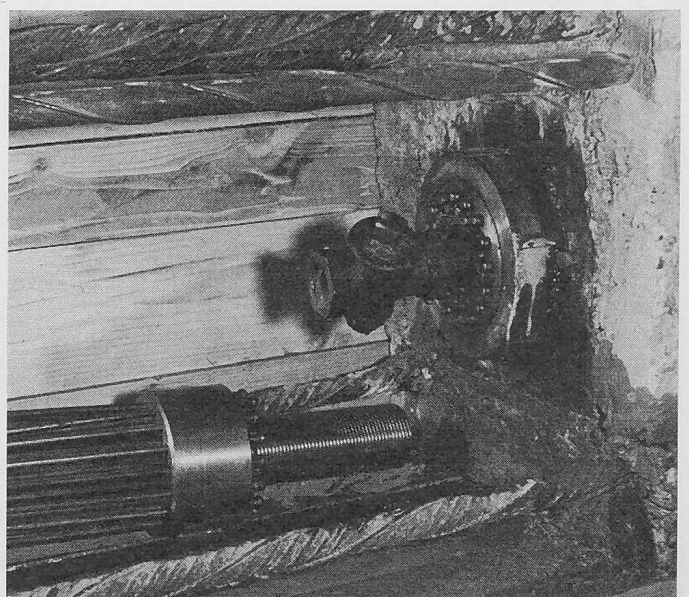
Bild 10. Kupplungsstelle des Längskabels. Man erkennt die aufgestauchten Köpfchen und Gewinde der Kupplung
