**Zeitschrift:** Schweizerische Bauzeitung  
**Herausgeber:** Verlags-AG der akademischen technischen Vereine  
**Band:** 89 (1971)  
**Heft:** 40

## Massnahmen gegen die Ausbrüche eines Gletschersees ob Saas-Balen (Grubengletscher)

Von Dr. H. Röthlisberger, Urikon

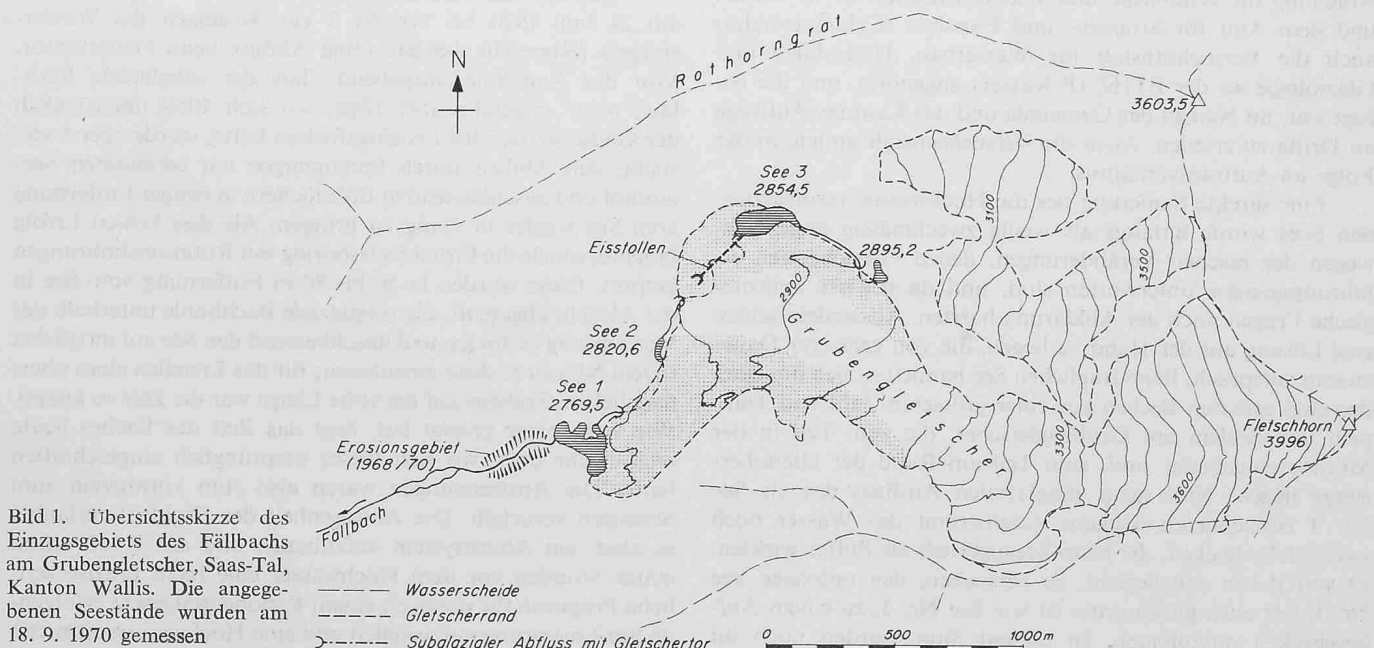
Bild 1. Übersichtsskizze des Einzugsgebiets des Fällbachs am Grubengletscher, Saas-Tal, Kanton Wallis. Die angegebenen Seestände wurden am 18. 9. 1970 gemessen
