**Zeitschrift:** Schweizerische Bauzeitung  
**Herausgeber:** Verlags-AG der akademischen technischen Vereine  
**Band:** 90 (1972)  
**Heft:** 39: SIA-Heft, Nr. 7/1972: Schäden im Grundbau

**Artikel:** Das Unglück am Vajont: Folgerungen aus der Praxis des beratenden Ingenieurs in strafrechtlicher Hinsicht  
**Autor:** Schnitter, Gerald  
**DOI:** <https://doi.org/10.5169/seals-85316>

Von Prof. G. Schnitter, Küsnacht<sup>1)</sup>

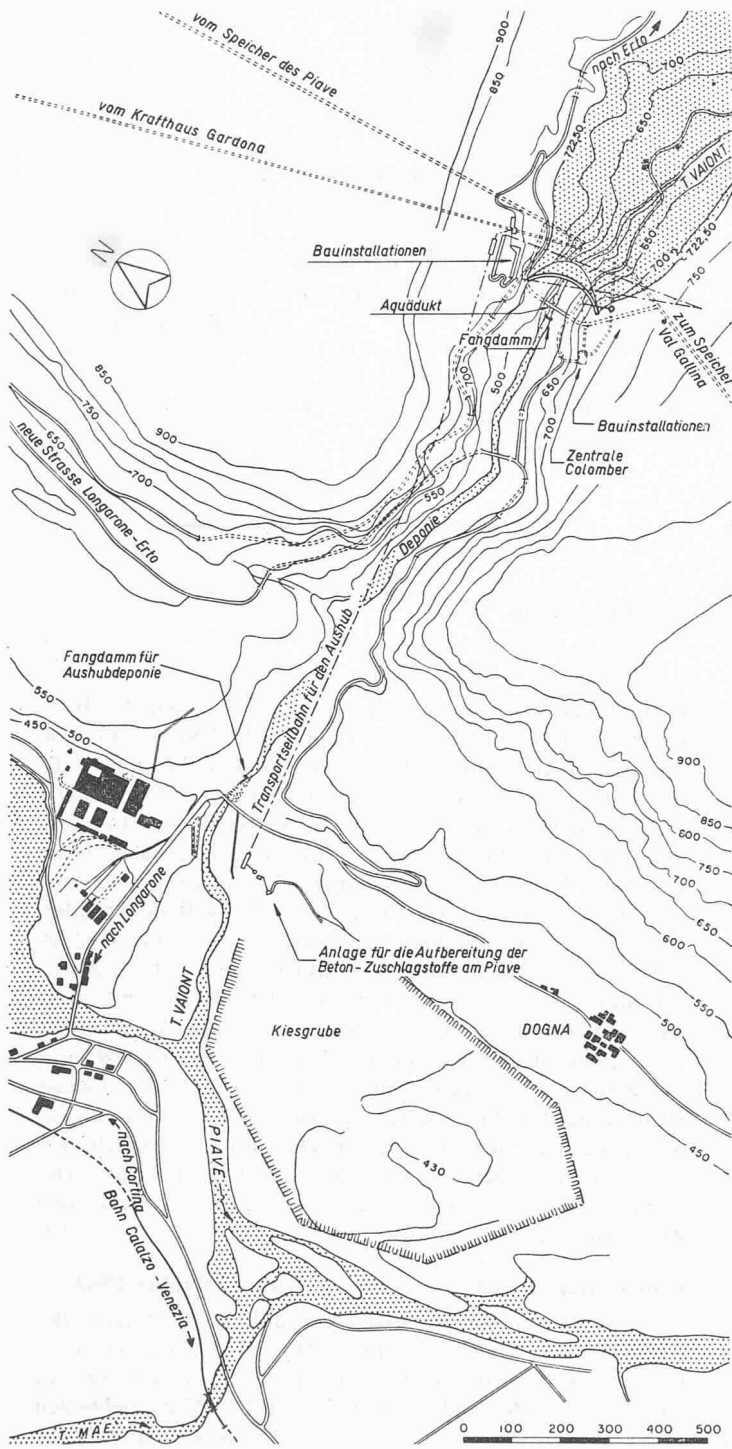
Die allgemeine Anordnung der Sperre mit ihren Nebenbauwerken ist aus Bild 1 ersichtlich, der Querschnitt der rund 260 m hohen, der höchsten bis heute gebauten Bogenmauer sowie eine Ansicht gehen aus den Bildern 2 und 3 hervor.

Bild 1. Lageplan der Staumauer Vajont und der Ortschaft Langarone im Piavetal

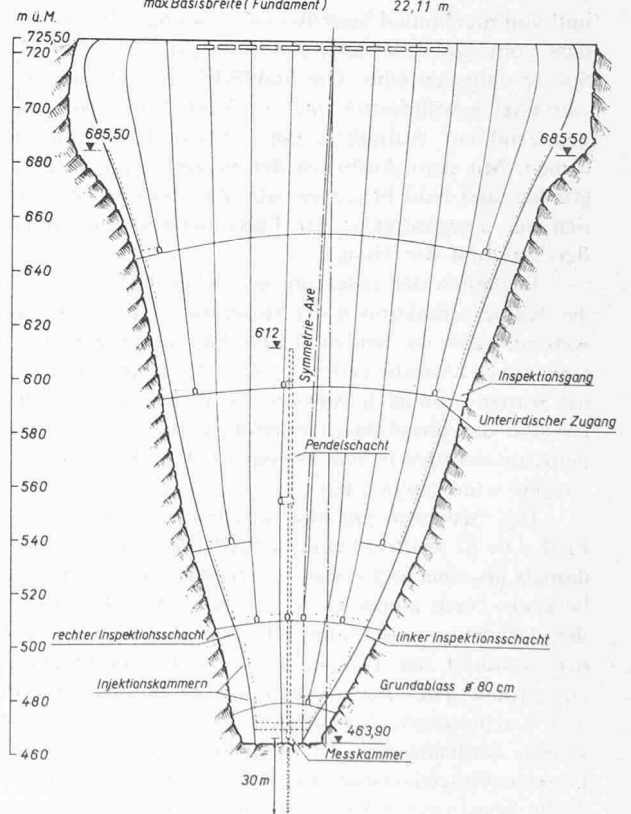
Bild 3, rechts unten. Talseitige Ansicht der Staumauer

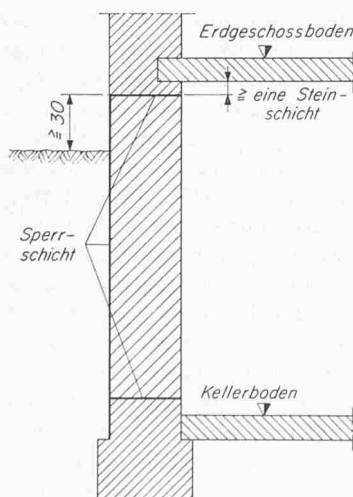
Im Neubau wird heute als Schutz gegen aufsteigende Bodenfeuchte ins Fundament und/oder auch knapp über Boden eine wasserdichte Horizontalisolierung neben der senkrechten Sperrschicht (Schutzanstrich) eingebaut. Wird dabei genügend sorgfältig vorgegangen, so wird dieser Schutz auf Lebensdauer des Bauwerkes ausreichen (Bild 1).

Bild 1. Sperrschichten bei unterkellerten Bauten nach Karl Lufsky, Berlin)
