Die Erdbeben im Friaul zwischen dem 6. Mai und dem 15. September 1976

Charakterisierung der Erschütterungen, Verhalten von bebengeschädigten Bauwerken bei erneuten Erdstößen

Von E. Heimgartner und E. Glauser, Zürich

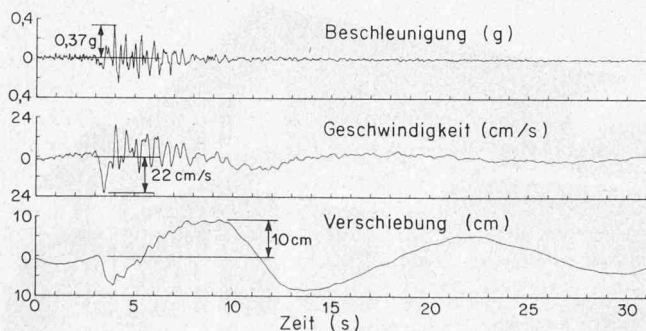
Bild 3. Beschleunigung, Geschwindigkeit und Verschiebung des Bodens während des Erdbebens vom 6. Mai (20 h 00 15 s GMT) in Nord-Süd-Richtung, aufgezeichnet in Tolmezzo

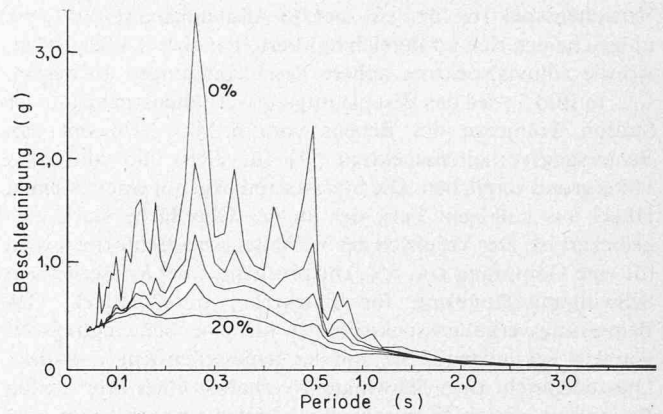
Bild 4. Beschleunigungsverhaltensspektren des Bebens vom 6. Mai für die Nord-Süd-Richtung, aufgezeichnet in Tolmezzo für Strukturdämpfungswerte von 0 %, 2 %, 5 %, 10 % und 20 %

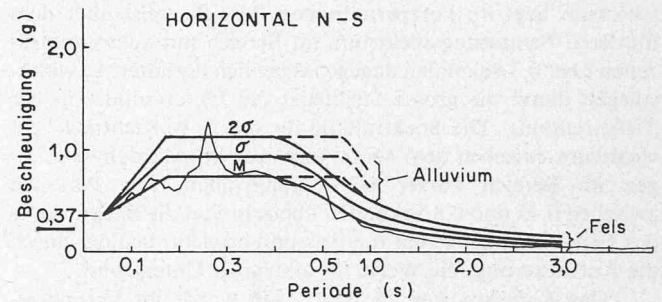
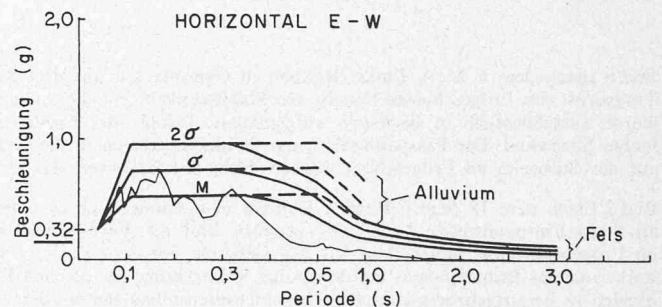
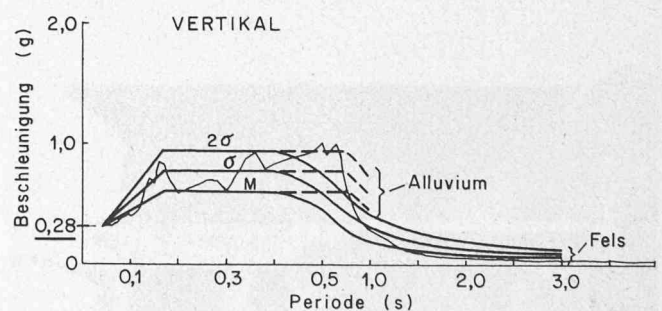
Bild 5. Beschleunigungsverhaltensspektren für 5 % Dämpfung des Bebens vom 6. Mai, aufgezeichnet in Tolmezzo. Zum Vergleich sind die Mittelwerte sowie die Kurven für eine und zwei Standardabweichungen der Bemessungsspektren nach WASH 1255 [9] eingetragen

In Bild 5 wird das Beschleunigungsverhaltensspektrum der Station Tolmezzo des Bebens vom 6. Mai 1976 mit den Bemessungsverhaltensspektren [9] für Fels und alluvialen Untergrund verglichen. Die Messstation liegt auf einem kleinen Hügel aus kalkigem Fels, der an der Oberfläche stark aufgelockert ist. Der Vergleich der Verhaltensspektrformen wird für eine Dämpfung von 5%, entsprechend einer konservativen Schwingungsdämpfung für Bauwerke, durchgeführt. Das Bemessungsverhaltensspektrum ist für eine Schwingungszeit von 0,04 Sekunden (25 Hz) mit der gemessenen Kurve skaliert. Dies entspricht dem Schwingungsverhalten eines sehr steifen Bauwerkes, dessen Eigenschwingverhalten vernachlässigt werden kann und daher direkt die Bewegungen des Untergrundes erfährt.
