Artikel: Renovationen und Sanierung der Barfüsserkirche: Ingenieurarbeiten
Autor: Jaggi, Alfred
DOI: <https://doi.org/10.5169/seals-85522>

Renovationen und Sanierung der Barfüsserkirche

Ingenieurarbeiten

Von Alfred Jaggi, Basel

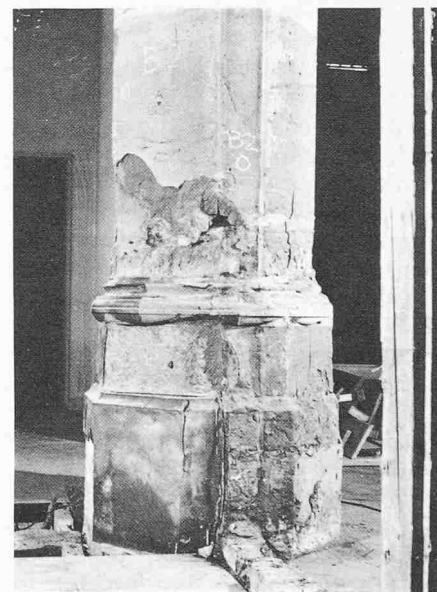
des Mittelschiffes zu sehen. Vereinzelt mussten klaffende Risse in den darüberliegenden Pfeilertrommeln festgestellt werden (Bild 3). Die einzige Ausnahme bildeten die beiden östlichsten Pfeiler, weil sie auf der verbleibenden Rückwand des ehemaligen Lettners aufliegen und aus diesem Grunde nicht bis zum Kirchenboden hinabreichen.

Bild 3. Zerstörungen an den Pfeilerbasen. Die wachsenden Salzkristalle sprengen das Korngefüge und erzeugen Spannungsrisse (Aufnahme: Mai 1975)

In der Zeit von 1799 bis 1815 konnten – wahrscheinlich infolge der Luftfeuchtigkeit – grosse Mengen des gelagerten Salzes durch den undichten Boden ins Erdreich versickern. So kam es, dass selbst nachdem das Lager geräumt war, praktisch unerschöpfliche Rückstände im Porenwasser der Aufschüttung zurückblieben. Dank der Kapillarität konnte das salzhaltige Wasser in die Poren der Buntsandstein-Pfeiler emporsteigen. An der Oberfläche verdunstete das Wasser, so dass kein stationärer Zustand eintreten konnte. Die ständig nachströmende Sole bewirkte eine von innen nach aussen zunehmende Salzkonzentration, bis schliesslich die Sättigung erreicht war. Die wachsenden Salzkristalle sprengten schliesslich das Steingefüge von aussen nach innen. Die vertikalen Risse oberhalb der Salzausscheidungen dürften auf ein Quellen der darunterliegenden Quader zurückzuführen sein (Bild 3).
