Überwachung und Unterhalt von Kunstbauten

Von Ernst Woywod, Miodrag Milosavljevic und Branislav Lazic, Aarau

Nachstehend wird über die Organisation und Erfahrung bei der Überwachung und beim baulichen Unterhalt der Kunstbauten an Kantons- und Nationalstrassen des Kantons Aargau berichtet und an einigen Beispielen erläutert. Schliesslich soll versucht werden, die

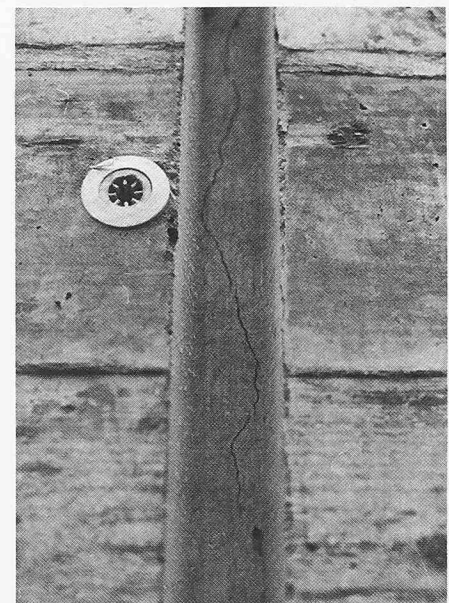
Bild 16. Detail des erwarteten Risses in der Scheinfuge von Bild 15

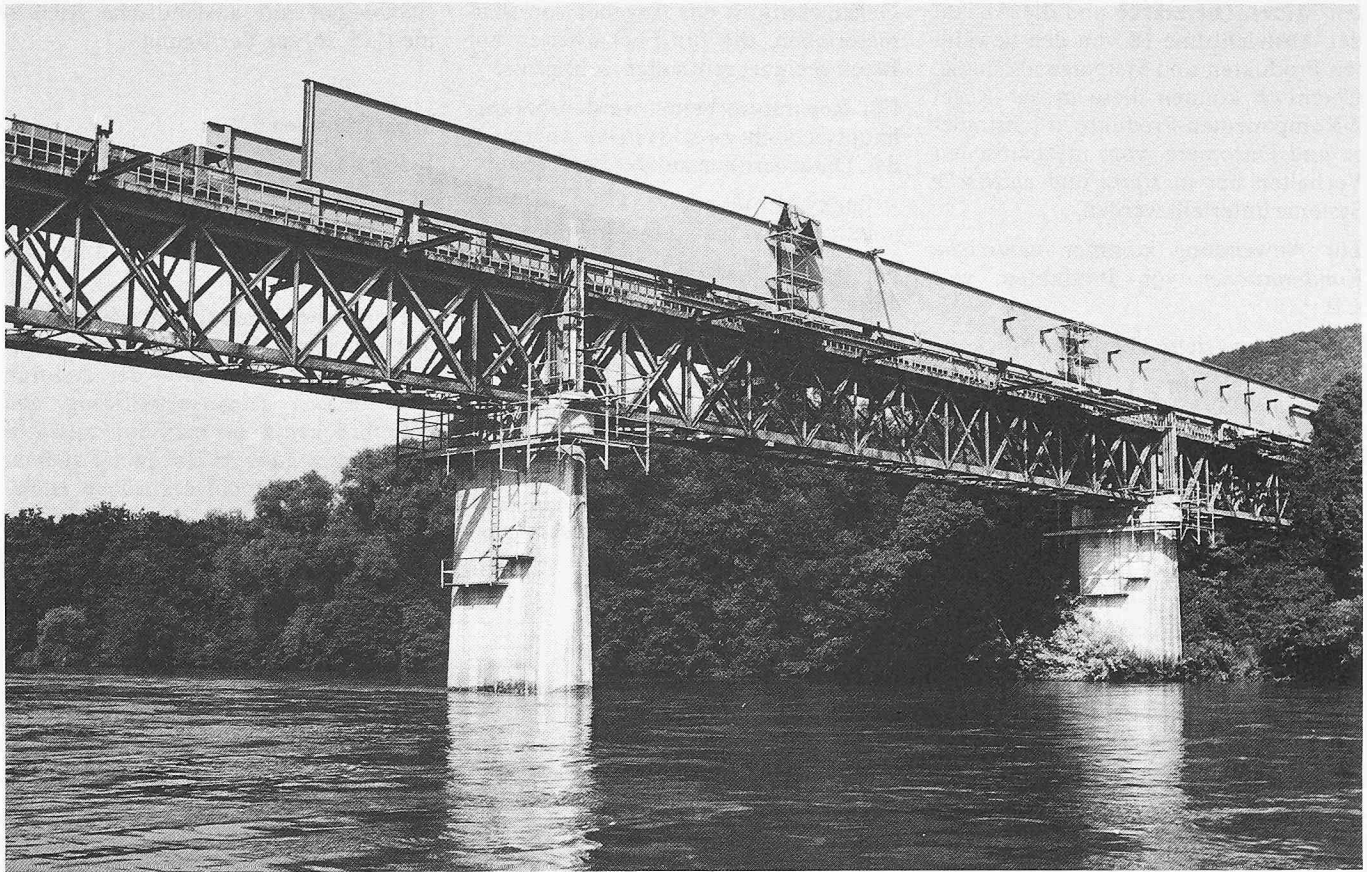
Bild 18. Erneuerung der Aarebrücke B-034, St. Gallen, 1969/70. Die Vollwandträger der neuen Verbundbrücke wurden unter Verkehr in Hochlage montiert und nach der Demontage der alten Brücke mit der fertigen Betonplatte abgesenkt

Manchmal genügt die *Erneuerung des Überbaus* unter Anpassung der bestehenden Pfeiler und Widerlager. In den meisten Fällen ist der Zustand der Fahrbahnplatten die auslösende Ursache. Bei der Aarebrücke Stilli (Bild 18) und den Rheinbrücken Zurzach und Kaiserstuhl (in Vorbereitung) handelte es sich um veraltete Zoreisenfahrbahnen (Bild 9). Bei der neuen Aarebrücke Döttingen und der neuen Reussbrücke Gebenstorf-Windisch (Bild 19) gingen die Stahlbetonplatten kaputt.

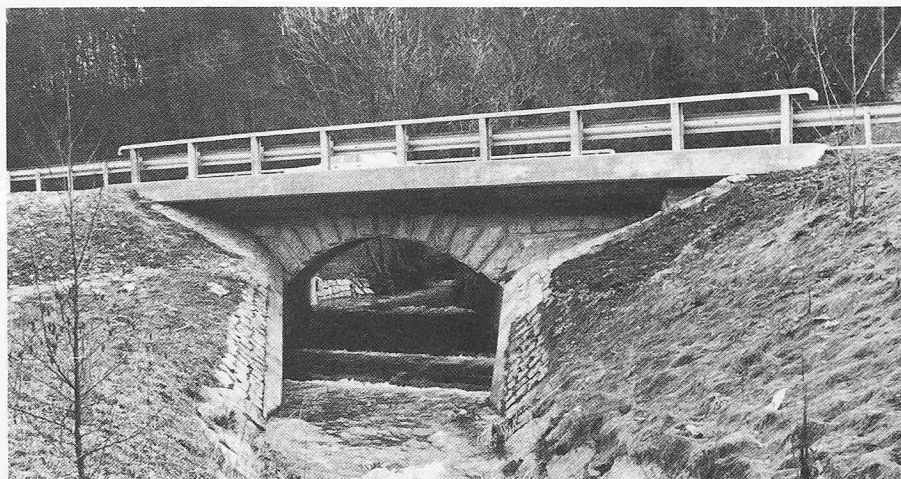
Bei den periodischen Kontrollen stellte man fest, dass auch dieses Bruchsteingewölbe, als Folge der *hohen dynamischen Lasten* und *fehlender Abdichtung* die für derartige Konstruktionen typischen Schäden aufweist:

- ausgewaschene, offen klaffende Fugen ohne Mörtel einlagen

Bild 25. Die sanierte und verbreiterte Zeiherbachbrücke B-414 in Hornussen

- abgesunkene und verschobene Steine im Gefüge der Tragkonstruktion
- stark verwitterte Bruchsteine der Brüstungen
- Klüftungen entlang der Gesteinsschichten
- Bewegungsrisse, durch die Fugen laufend
- Risse bis zu 3 mm breit, insbesondere in den Steinen des Traggewölbes (Spannungsrisse)
