Artikel: Verwitterungsschäden durch Ameisensäure: eine Fallstudie am Erlacherhof in Bern
Autor: Arnold, Andreas / Zehnder, Konrad
DOI: <https://doi.org/10.5169/seals-75188>

Verwitterungsschäden durch Ameisensäure

Eine Fallstudie am Erlacherhof in Bern

Von Andreas Arnold und Konrad Zehnder, Zürich

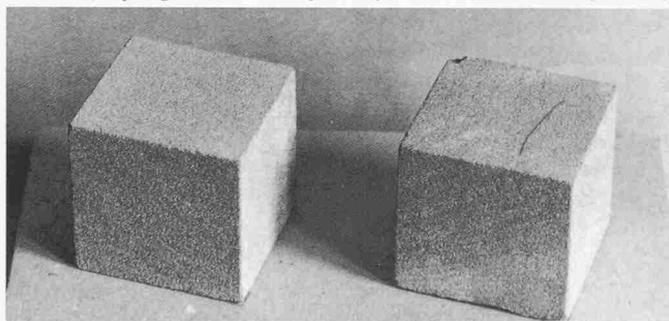
Bild 7. Salzsprengversuche mit Magnesiumformiat (M) und Kalziumformiat (C) an Würfeln aus Berner Sandstein (Kantenlänge 4 cm)

a: Zwei der frischen Würfel
