Artikel: Projektierung: Rekonstruktion der Reussbrücke Wassen
Autor: Moretti, H.
DOI: <https://doi.org/10.5169/seals-77129>

Projektierung

Rekonstruktion der Reussbrücke Wassen

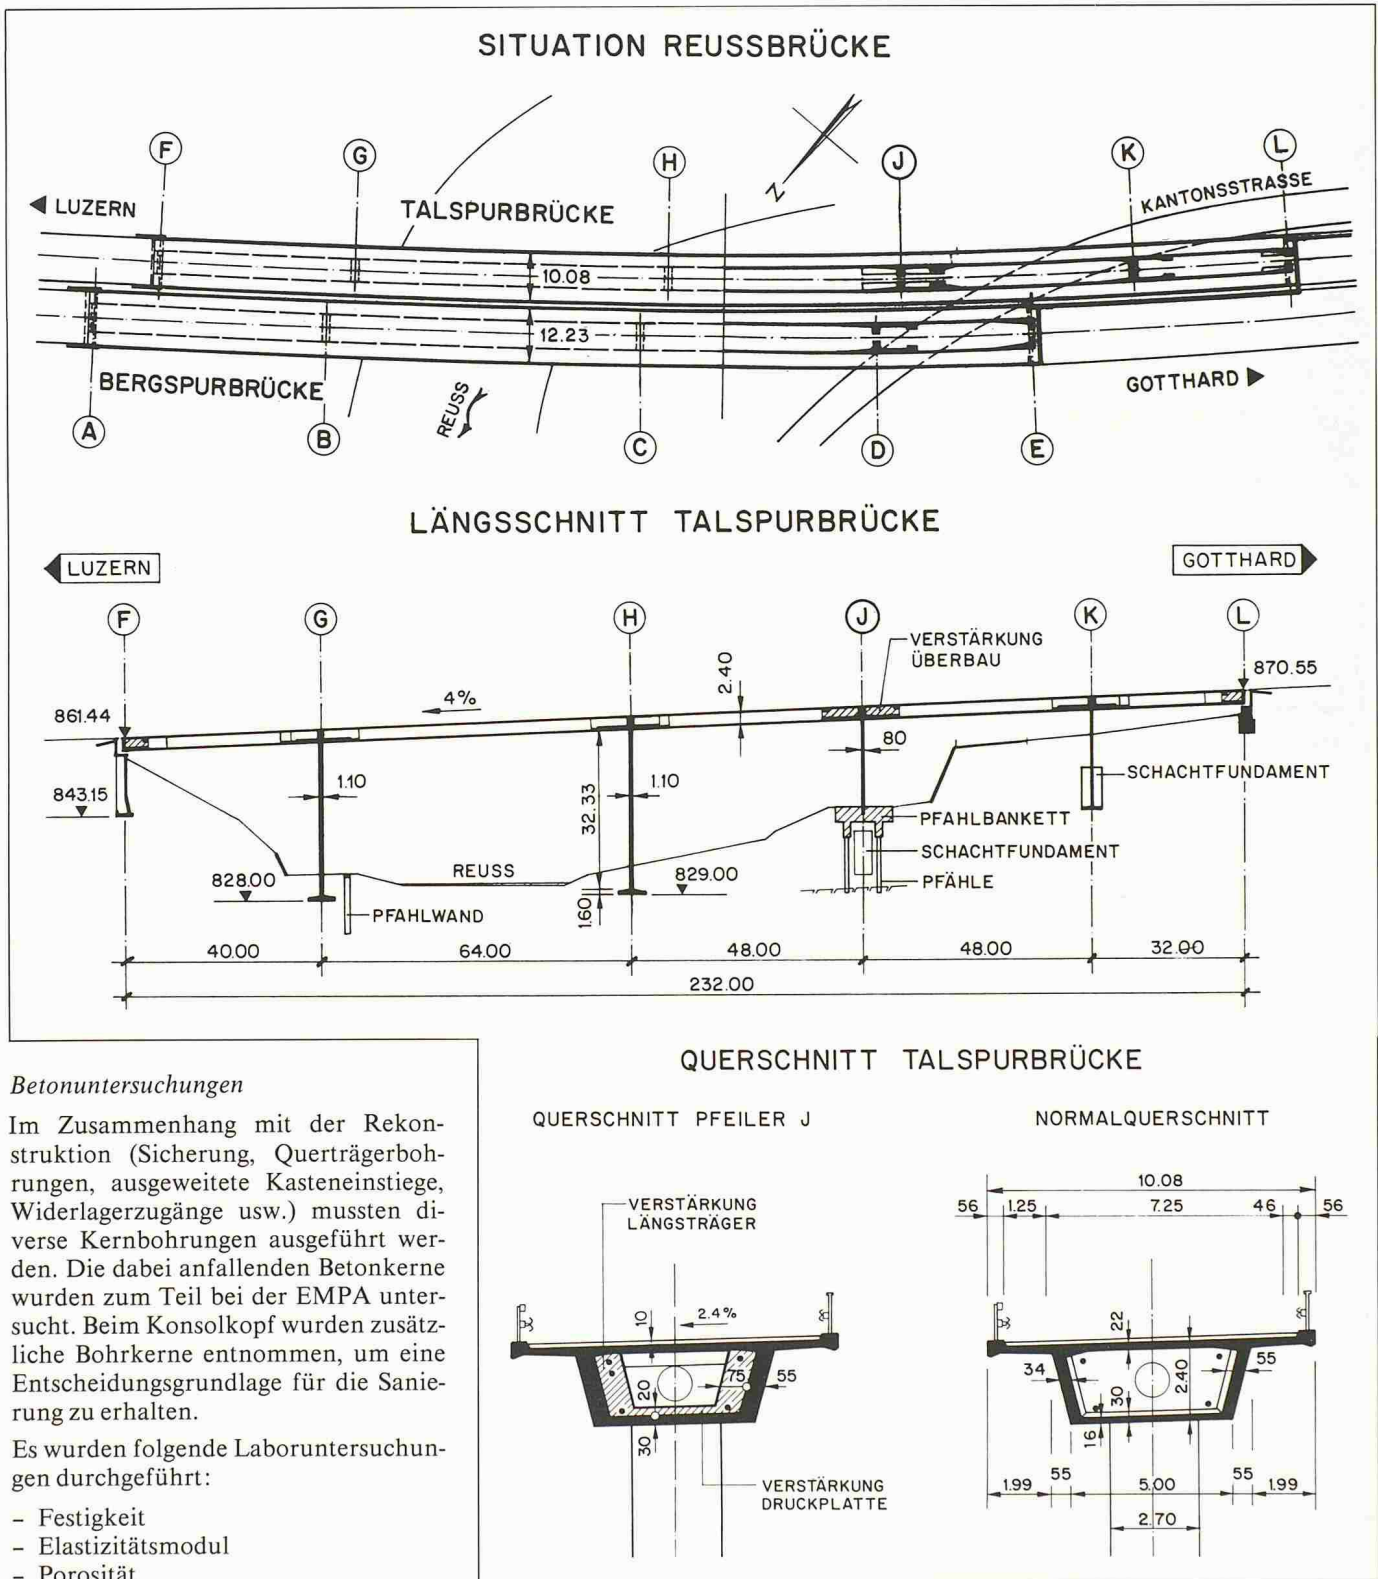
Bild 4. Hauptriss am Überbau im Bereich des Pfeilers J
Bildautor: A. von Glutz

Trotz der enormen Stützeinsenkung zeigte sich nebst den klaffenden Rissen (Bild 4) ein aussergewöhnlich gutes duktileres Verhalten des Brückenüberbaues, insbesondere bei den Pfeilern H und K.

Mit Ausnahme der Koppelfugen, Betonierfugen und Querschnittsänderungen lagen die gemessenen Rissbreiten bei hochliegender Kabellage an der Fahrbahnplattenuntersicht zwischen 0,1 und 0,3 mm. Innerhalb der verstärkten oberen Längsarmierung (Länge rund 12 m) betrug die Rissbreite in der Regel weniger als 0,5 mm. Beim Pfeiler K waren insbesondere auf der Südseite grössere Rissbreiten festzustellen (kleinere Vorspannkraft). Die maximale Rissbreite bei den Stützen H und K betrug 3,3 mm.
