Artikel: Frühindustrielle Wasserkraft: Sanierung und Erhaltung solcher Werke im Zürcher Oberland, Teil 2
Autor: Kaspar, Heinz / Weiss, Heinz Willi
DOI: <https://doi.org/10.5169/seals-85889>

Frühindustrielle Wasserkraftanlagen

Sanierung und Erhaltung solcher Werke im Zürcher Oberland
(Teil 2)

VON HEINZ KASPAR UND
HEINZ WILLI WEISS,
ZÜRICH

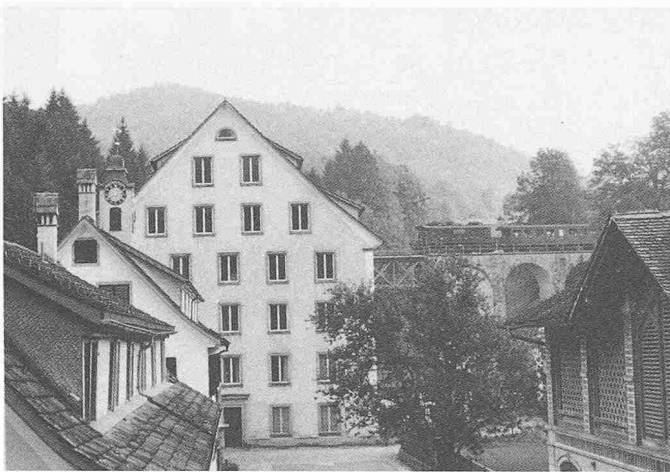
Bild 11. Das Industrieensemble in Neuthal bei Bäretswil mit dem ehemals als Spinnerei genutzten Fabrikgebäude und dem Fabrikantenwohnhaus mit dem kleinen Zeitturm. Im Hintergrund der Eisenbahnviadukt über das Tal des Wissenbachs, mit einer (bereits wieder historischen) Elektrolokomotive des Dampfbahn-Vereins Zürcher Oberland.
