Artikel: Frühindustrielle Wasserkraft: Sanierung und Erhaltung solcher Werke im Zürcher Oberland, Teil 2
Autor: Kaspar, Heinz / Weiss, Heinz Willi
DOI: <https://doi.org/10.5169/seals-85889>

Frühindustrielle Wasserkraftanlagen

Sanierung und Erhaltung solcher Werke im Zürcher Oberland
(Teil 2)

VON HEINZ KASPAR UND
HEINZ WILLI WEISS,
ZÜRICH

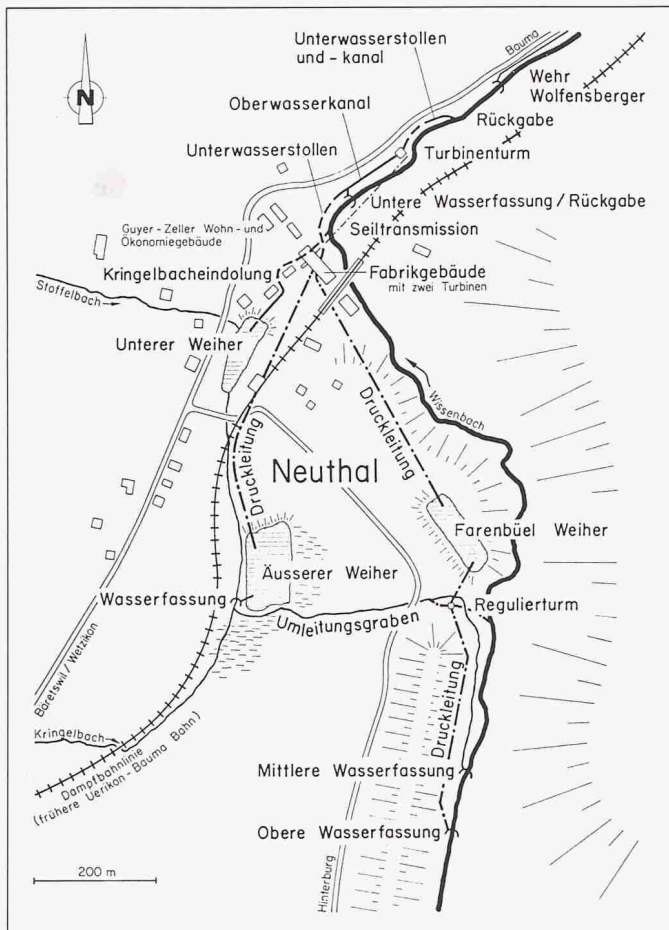
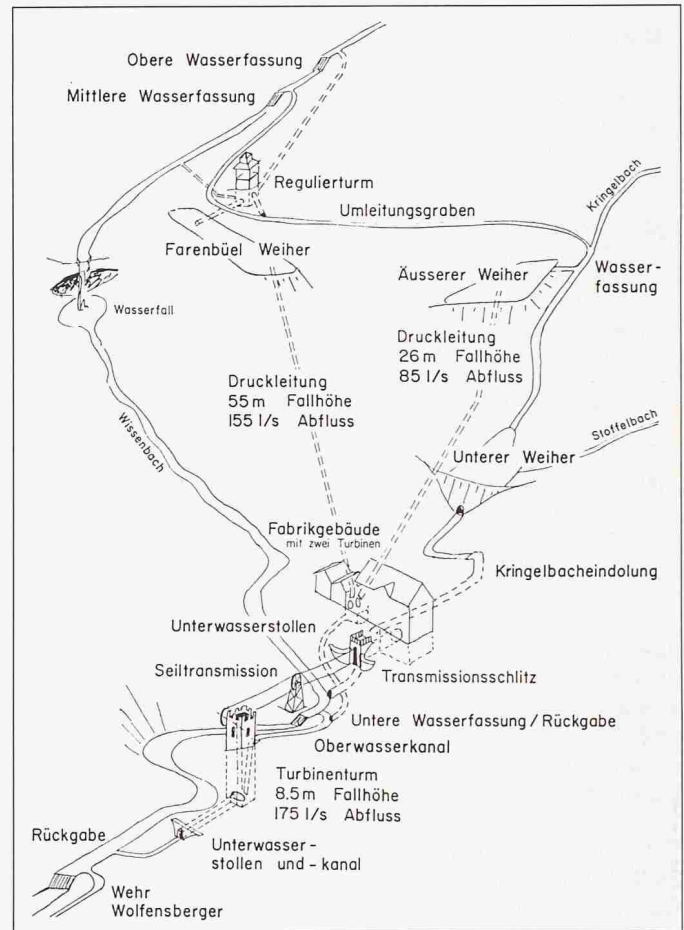
Bild 9. Die ehemalige Wasserkraftanlage Neuthal bei Bäretswil bestand aus drei unabhängigen Einzelanlagen. Zur Oberen Anlage gehörten von oben nach unten gemäss dem Wasserfluss: Obere Wasserfassung, Druckleitung, Regulierturm, Farenbuelweier, Druckleitung, Turbine im Fabrikgebäude, Unterwasserstollen und Rückgabe bei der Unteren Wasserfassung. Zur Mittleren Anlage gehörten die Mittlere Wasserfassung, Umleitungsgraben, Wasserfassung am Kringselbach, Äusserer Weier, Druckleitung und Turbine im Fabrikgebäude. Nach der Turbine floss das Wasser im selben Unterwasserstollen wie dasjenige der Oberen Anlage ab. Zur Unteren Anlage gehörten die Untere Wasserfassung, der Oberwasserkanal, der Turbinenturm, der Unterwasserstollen und -kanal sowie die Rückgabe. Die Kraft wurde vom Turbinenturm mit Seiltransmission in das Fabrikgebäude übertragen. Als zusätzlicher Speicher diente der Untere Weier, dessen Wasser durch die Kringselbacheindolung unter dem Fabrikgebäude zum Wissenbach und anschliessend in den Oberwasserkanal der Unteren Anlage geführt wurde.

Bild 10. Schematische Perspektive des Wasserkraftsystems Neuthal entsprechend dem Konzessionsgesuch aus dem Jahre 1878. Der Kern der drei eigenständigen, aber eng ineinander verflochtenen Anlagen bestand aus Seiltransmission und zwei Turbinen im Fabrikgebäude, gespeist mit Druckleitungen vom Äusseren Weier bzw. vom Farenbuelweier.

sende Erneuerung der Wasserkraftanlage. Das beim Kanton eingereichte Konzessionsgesuch umfasste drei unabhängige Einzelanlagen, welche lagemässig eng ineinander verflochten waren (Bilder 9, 10):

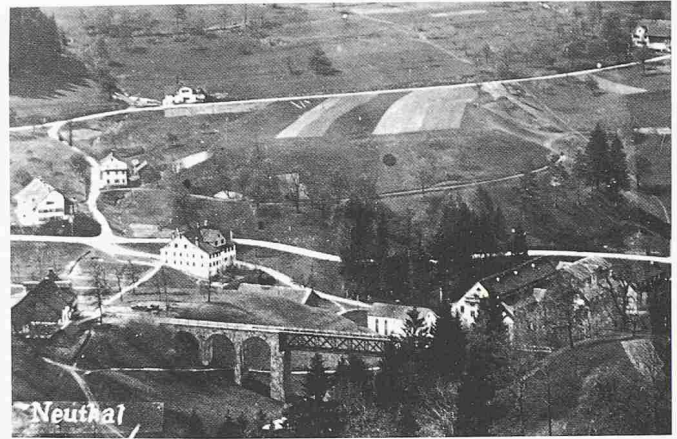
Bild 20. Reproduzierte Ansichtskarte etwa aus der Zeit von 1920 mit Blick auf Neuthal. Mitte links im Bild ist der leerstehende Unterer Weiher erkennbar (Sammlung W. Sprenger, Bauma).

Als Vergleich ist mit Bild 20 die Wiedergabe einer Ansichtskarte aus der Zeit um 1920 gezeigt, wo der Unterer Weiher (Mitte links im Bild) praktisch leer ist. Ein solches Erscheinungsbild dürfte während der Zeit der Wasserkraftnutzung wohl eher die Regel als die Ausnahme gebildet haben.
