Sanierung einer Aussenfassade aus Naturstein

Zum Thema kostenbewusster und substanzerhaltender Fassadenunterhalt

VON PETER FÄSSLER UND
JÜRGEN ARNET, ZÜRICH

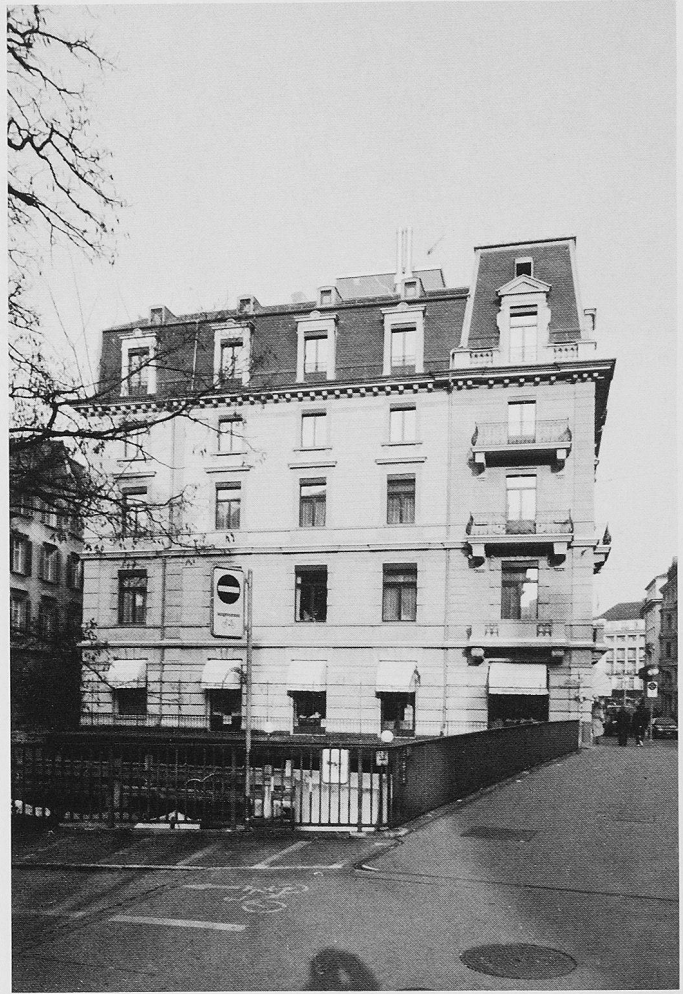
Fassade Schanzengraben: Kunststein im Erdgeschoss, Berner Sandstein in den Obergeschossen (Turm und Eckquader), Rillenputz in den Obergeschossen (Fassadenfelder)
