Sanierung einer Aussenfassade aus Naturstein

Zum Thema kostenbewusster und substanzerhaltender Fassadenunterhalt

Das Gebäude der Bank Hofmann AG an der Ecke Bleicherweg/Talstrasse ist einer der städtebaulichen Akzente der Stadt Zürich und insbesondere ein wesentlicher Bestandteil der Häusergruppe rund um den Paradeplatz aus der Zeit des zu Ende gehenden letzten Jahrhunderts. Der folgende Beitrag behandelt die Probleme, die bei der jüngsten Sanierung der Sandsteinfassaden vom Architekten zu lösen waren.

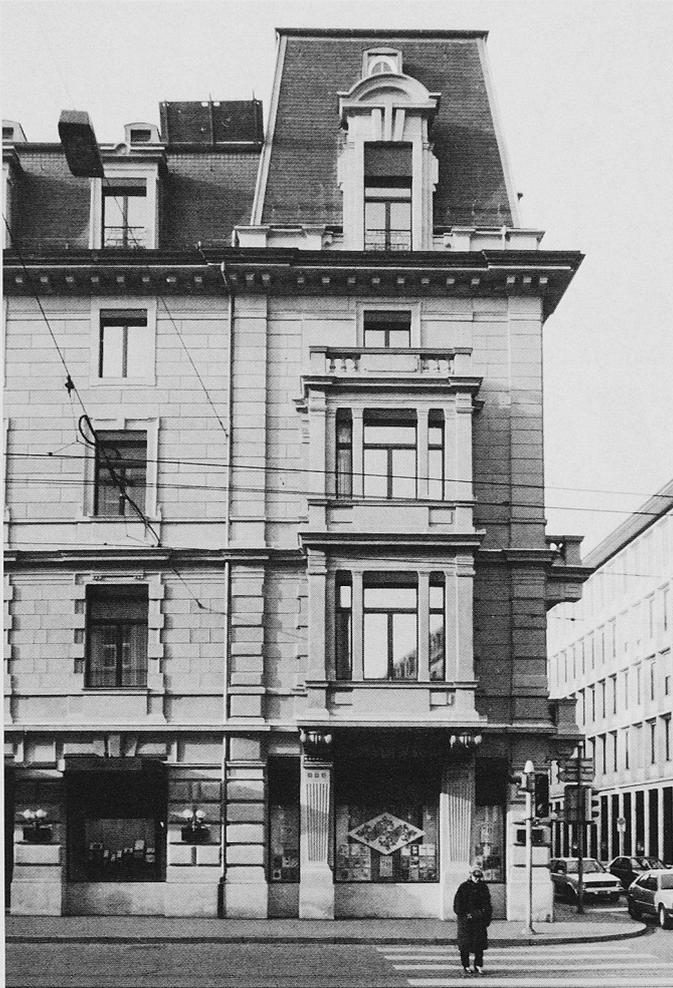
Fassade Bleicherweg. Eckturm Bleicherweg/Talstrasse mit Erker in Sandstein, siehe auch Plan der Hauptfassade Bleicherweg auf Seite 582

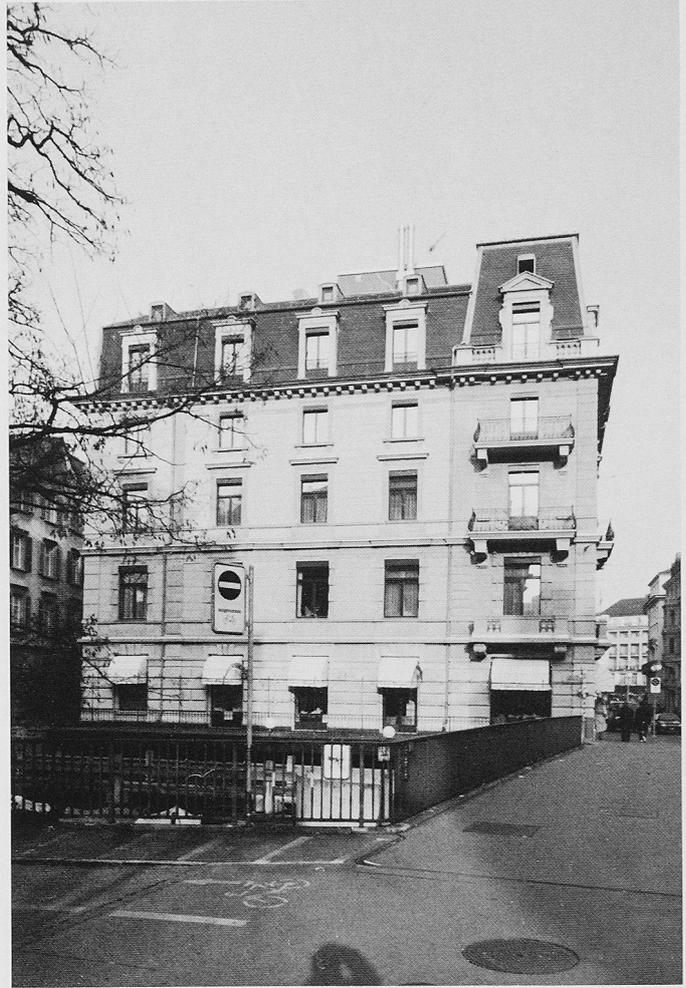
Fassade Schanzengraben: Kunststein im Erdgeschoss, Berner Sandstein in den Obergeschossen (Turm und Eckquader), Rillenputz in den Obergeschossen (Fassadenfelder)
