Zeitschrift: Schweizer Ingenieur und Architekt
Herausgeber: Verlags-AG der akademischen technischen Vereine
Band: 113 (1995)
Heft: 11

Artikel: Das Grosse Hanshin-Erdbeben vom 17. Januar 1995
Autor: Koller, Martin G. / Studer, Jost A. / Wenk, Thomas
DOI: <https://doi.org/10.5169/seals-78681>

Das Grosse Hanshin-Erdbeben vom 17. Januar 1995

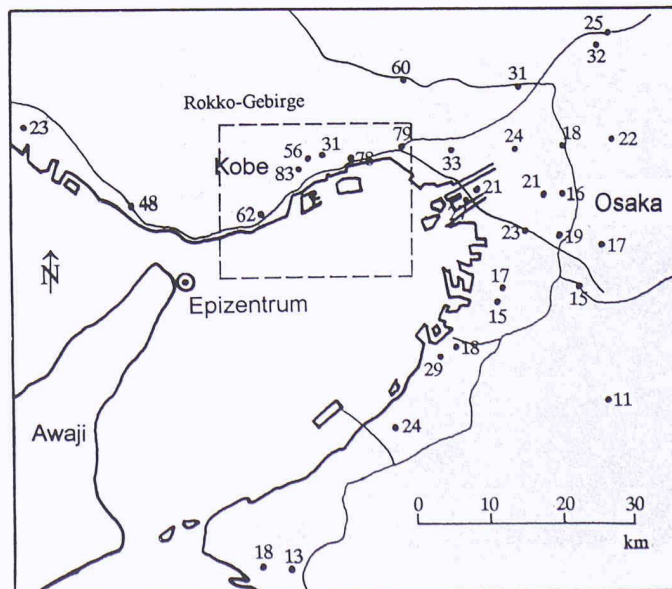
Bild 1. Gerundete horizontale Spitzenbodenbeschleunigungen

In Bild 1 sind die maximalen Werte der horizontalen Bodenbeschleunigungen eingetragen, die entweder direkt gemessen oder aus Geschwindigkeitsmessungen errechnet wurden. Im alluvialen Bereich sind an verschiedenen Orten Werte bis über 80% g horizontal zu verzeichnen, was einmal mehr unterstreicht, dass auch auf Lockergestein so hohe Werte möglich sind.

Allein, diese Interpretation hält einer genaueren Prüfung nicht stand. Wäre die Bruchfläche des Bebens tatsächlich überall unterhalb der Hauptschadenszone verlaufen, so hätten sich die Stationen «Kobe University» ($a_{\max} = 31\%$ g in Bild 1) und «Kobe Motoyama» ($a_{\max} = 78\%$ g in Bild 1), soweit aus den verfügbaren Karten hervorgeht, auf den einander gegenüberliegenden Seiten der Bruchfläche befunden. Die Polarisierung der horizontalen Bodenbewegungen ist aber an beiden Orten dieselbe, was für dieselbe Seite spricht. Auch die Lokalisierung der zahlreichen Nachbeben, deren Hypozentren gewöhnlich in und vor allem am Rand der Hauptbruchfläche liegen, widerspricht der erwähnten Hypothese: Der Bruch dürfte sich vielmehr entlang den in Bild 3 gezeichneten, bekannten Verwerfungssegmenten und damit längs dem nordwestlichen Stadtrand ausgebildet haben. Die schmale Hauptschadenszone müsste damit doch überwiegend auf Standorteinflüsse zurückzuführen sein. Weshalb aber zeigten dann die Bereiche der Aufschüttungen nicht die grössten Schäden, wie dies gewöhnlich zu beobachten ist?

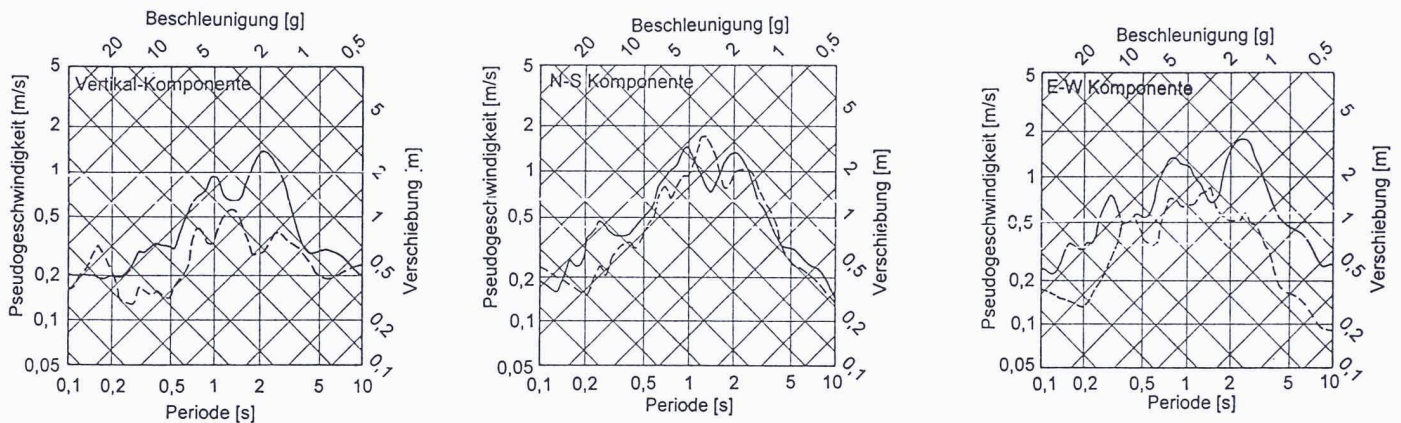
Bild 2. Antwortspektrum 5% Dämpfung (Geo Research Institute, Osaka).

— = «Kobe Motoyama»;
 - - - = «Kobe University»

Was den Raum Kobe anbetrifft, so sind bisher nur zwei Seismogramme des Hauptbebens öffentlich zugänglich. Es handelt sich um Geschwindigkeitsmessungen in den Stationen «Kobe University» auf Fels und «Kobe Motoyama» auf Alluvium, wobei letztere leider bei 400 mm/s gesättigt wurde. Trotzdem liessen sich aus den ungesättigten Teilen Akzelerogramme und wenigstens näherungsweise Antwortspektren errechnen (Bild 2). Einmal mehr wurde damit widerlegt, dass die maximal auftretenden Beschleunigungswerte in den Antwortspektren auf mittelsteifen alluvialen Böden höchstens gleich gross oder gar kleiner seien als die maximalen Werte auf Fels. Im weiteren fällt auf, dass für einen «strike-slip»-Mechanismus ausgesprochen hohe vertikale Bodenbeschleunigungen aufgetreten sind, was sich mit der unmittelbaren Herdnähe erklären lässt.

Ähnliche rotationssymmetrische Schadenbilder auf mittlerer Höhe konnten auch bei einer Reihe von runden Stahlbeton- und Stahlstützen beobachtet werden. Das Ende der inneren Vertikalbewehrungslage bei den Stahlbetonstützen bzw. die Abstufung der Wandstärke der zylindrischen Stahlstützen dürften für das Auftreten der Schäden auf dieser Höhe verantwortlich sein. Die Rotationssymmetrie der Schäden lässt einen ungewöhnlich starken Einfluss der Vertikalbeschleunigung vermuten. Ebenfalls für diese Hypothese sprechen die grossen gemessenen Spektralwerte der Vertikalbeschleunigung von über 1 g bei hohen Frequenzen (ausgezogene Linie in Bild 2, links).
