Artikel: Europabrücke: Bauwerkszustand und Erhaltungsmassnahmen
Autor: Vogt, Rudolf / Kugler, Reto / Rutishauser, Walter
DOI: <https://doi.org/10.5169/seals-79234>

Rudolf Vogt, Reto Kugler, Walter Rutishauser und Jürg Ingold, Zürich

Europabrücke: Bauwerkszustand und Erhaltungsmassnahmen

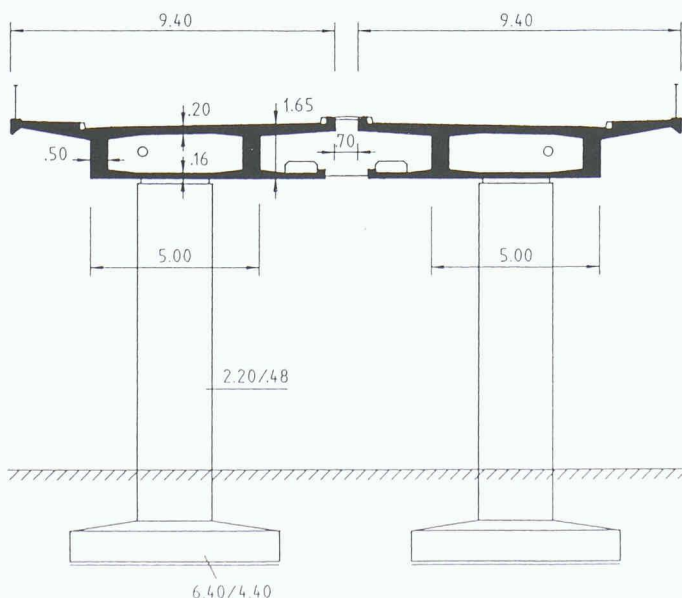
Konstruktion und Bemessung den damaligen Anforderungen und Kenntnissen. Die Abdichtung bestand aus einer Mastix-Schicht und dem 5,5 cm (Fahrbahn) bzw. 2 cm (Gehweg) dicken Asphaltbelag und war unter dem Randstein unterbrochen (Bild 2). Die Betonüberdeckung war plan-gemäss zu 20 mm vorgeschrieben; die gemessenen Werte lagen meist zwischen 10 und 30 mm. Nur an der Oberseite des Konsolkopfs war eine grössere Überdeckung (50 mm) vorgesehen.

An den Aussenseiten der Stege waren zahlreiche Spuren von Wasser sichtbar. Sie lagen unmittelbar bei den Löchern in der Fahrbahnplatte, die für die Entlüftung des Belags vorgesehen waren (Bild 2). Beim Abklopfen löste sich an einer Stelle eine

Für die Instandsetzung waren folgende Massnahmen erforderlich (siehe Bild 2):

- Entfernen des ganzen Belags und der Mastix-Schicht bis auf den Beton
- Ersetzen des chloridverseuchten Be-
