Thomas Wenk, Alessandro Dazio, Paul Hertelendy, David Zimmerli, Zürich

Das Erdbeben in Italien vom 26. September 1997

Ein Erkundungsteam der Schweizer Gesellschaft für Erdbebeningenieurwesen und Baudynamik (SGEB) im SIA weilte zwei Tage im Schaden-gebiet, um sich vor Ort einen Überblick über die Erdbebenschäden zu verschaffen und anhand einzelner Fallstudien einen vertieften Einblick in das wirkliche Verhalten der Bauten bei einem Erdbeben zu erlangen. Die Erkundungsmision diente vor allem der Ausbildung junger Erdbebeningenieure.

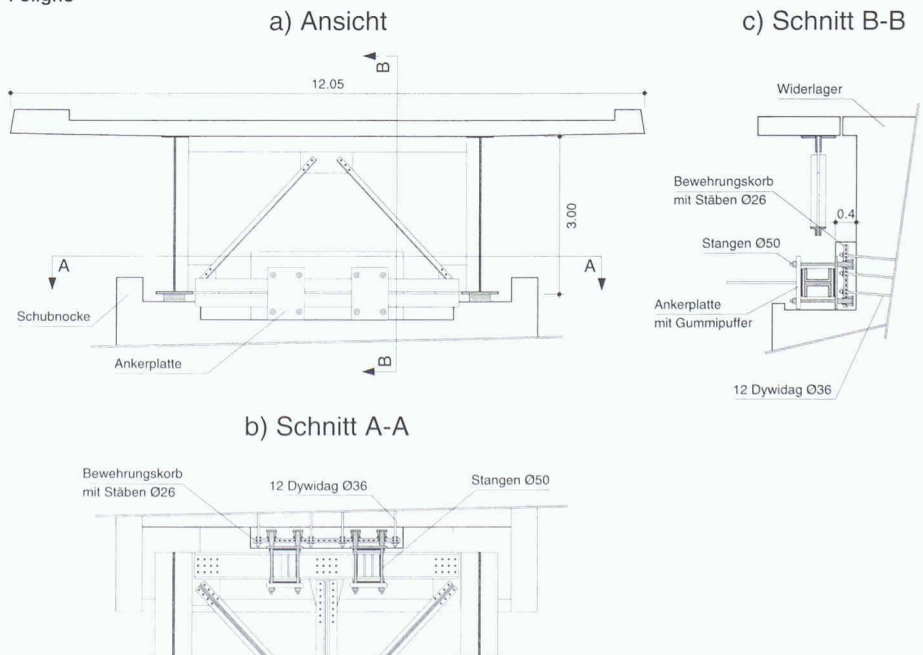
14

Beschädigte Stahlbetonscheibe des Horizontalkraftlagers in Brückenlängsrichtung auf Widerlagerseite Foligno. Blickrichtung wie in Bild 13c
