**Zeitschrift:** Tec21  
**Herausgeber:** Schweizerischer Ingenieur- und Architektenverein  
**Band:** 127 (2001)  
**Heft:** 31/32: Instandsetzung A2

**Artikel:** Galerie Schöni - Stützen in neuem Gewand  
**Autor:** Walser, Rolf  
**DOI:** <https://doi.org/10.5169/seals-80185>

## Galerie Schöni – Stützen in neuem Gewand

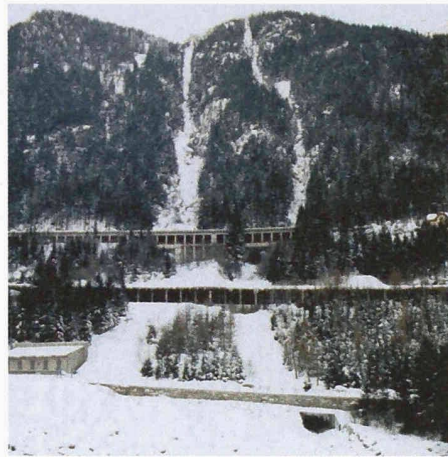
3  
Abtrag des belasteten Betons durch Höchstdruck-  
Wasserstrahlen

Die geforderten weiteren unterhaltsfreien 50 Jahre Lebensdauer werden durch einen doppelten Schutz erreicht. Die Stützen werden nach vorgängiger Entfernung des chloridbelasteten Betons mit einem hinterbetonierten Duplex-beschichteten Stahlblech bis auf eine Höhe von 2,5 m ab Fahrbahn ummantelt. Nebst dem Entfernen des chloridbelasteten Betons und der Vorbetonierung wirkt dabei das nichttragende Stahlblech als Verschleissteil und verhindert eine weitere Kontaminierung des Betons mit Chloriden. Das Vorgehen Schritt für Schritt:
