Zeitschrift: Tec21
Herausgeber: Schweizerischer Ingenieur- und Architektenverein
Band: 127 (2001)
Heft: 31/32: Instandsetzung A2

Artikel: Stützmauern: Instandsetzungskonzept und Verstärkungsmassnahmen
Autor: Tschamper, Hans / Bölsterli, Ulrich / Kaufmann, Thomas
DOI: <https://doi.org/10.5169/seals-80190>

Stützmauern: Instandsetzungskonzept und Verstärkungsmassnahmen

Zustand, Verstärkung und Überwachung der Stützmauer Schöni WL Nord

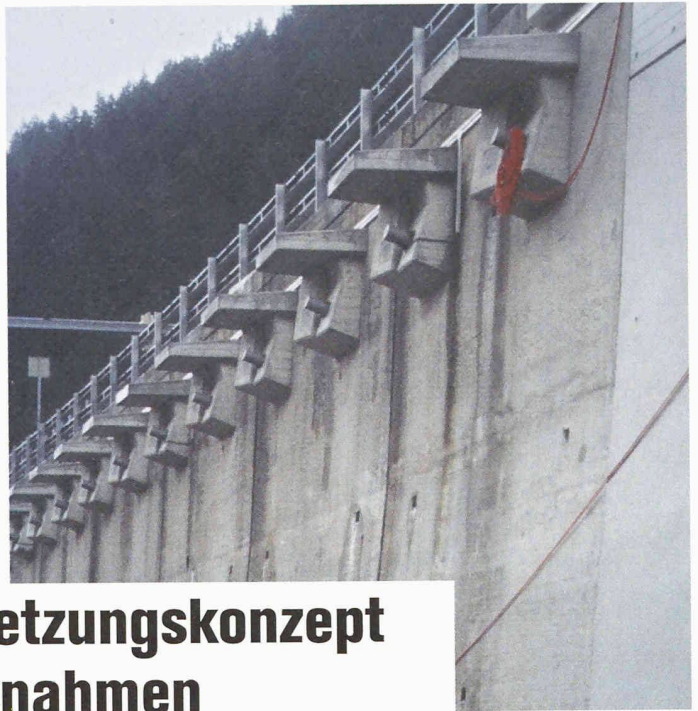
Die Stützmauer mit einer Höhe von rund 8 m wirkt im unteren Teil als Schwergewichtsmauer und im oberen Teil als bewehrte, auf Biegung beanspruchte Stützmauer. Im Bereich der Arbeitsfuge an der Einspannstelle des oberen Mauerteils befindet sich auf der Rückseite der Mauer ein horizontaler Absatz, auf dem sich das salzhaltige Strassenwasser aus dem Strassenkörper sammeln und in die Arbeitsfuge eindringen konnte. Potentialfeldmessungen zeigten aktive Korrosion entlang der Arbeitsfuge. Mit einer Kernbohrung wurde bei einem

Als Verstärkungsmassnahme wurde eine Reihe von Lockergesteinsankern als wirkungsvollste und günstigste Variante evaluiert (Bild 1). Sechs Mauerelemente sind mit je zwei Ankern von 546 kN Bruchlast im oberen Mauerteil verstärkt worden. Bei jedem Ankerwiderlager ist der Standort für einen Ersatzanker eingeplant. Um die Ankerköpfe gegen salzhaltiges Strassenwasser zu schützen, sind die Ankerwiderlager mit einem Schutzdach ausgestattet.
