Artikel: Hängewerke aus Holz
Autor: Müller, Josef / Grünenfelder, Cony
DOI: <https://doi.org/10.5169/seals-154172>

HÄNGEWERKE AUS HOLZ

Die Spreuerbrücke, eines der Wahrzeichen der Stadt Luzern, besteht noch heute weitgehend aus originalen Konstruktionsteilen aus dem 16., 18. und 19. Jahrhundert. Das Holzbauwerk ist zwar bemerkenswert gut erhalten, seit 2005 sind aber gravierende Schäden zutage getreten, die eine umfassende Instandsetzung unabdingbar machten. Diese erfolgte 2010/11 durch die Luzerner Ingenieure Schubiger AG und Beat Lauber in enger Zusammenarbeit mit der kantonalen Denkmalpflege. Durch den respektvollen Umgang mit der historischen Bausubstanz wurden die Tragsicherheit, die Gebrauchstauglichkeit und die Dauerhaftigkeit der Brücke ohne Veränderung des ursprünglichen Erscheinungsbildes wiederhergestellt.

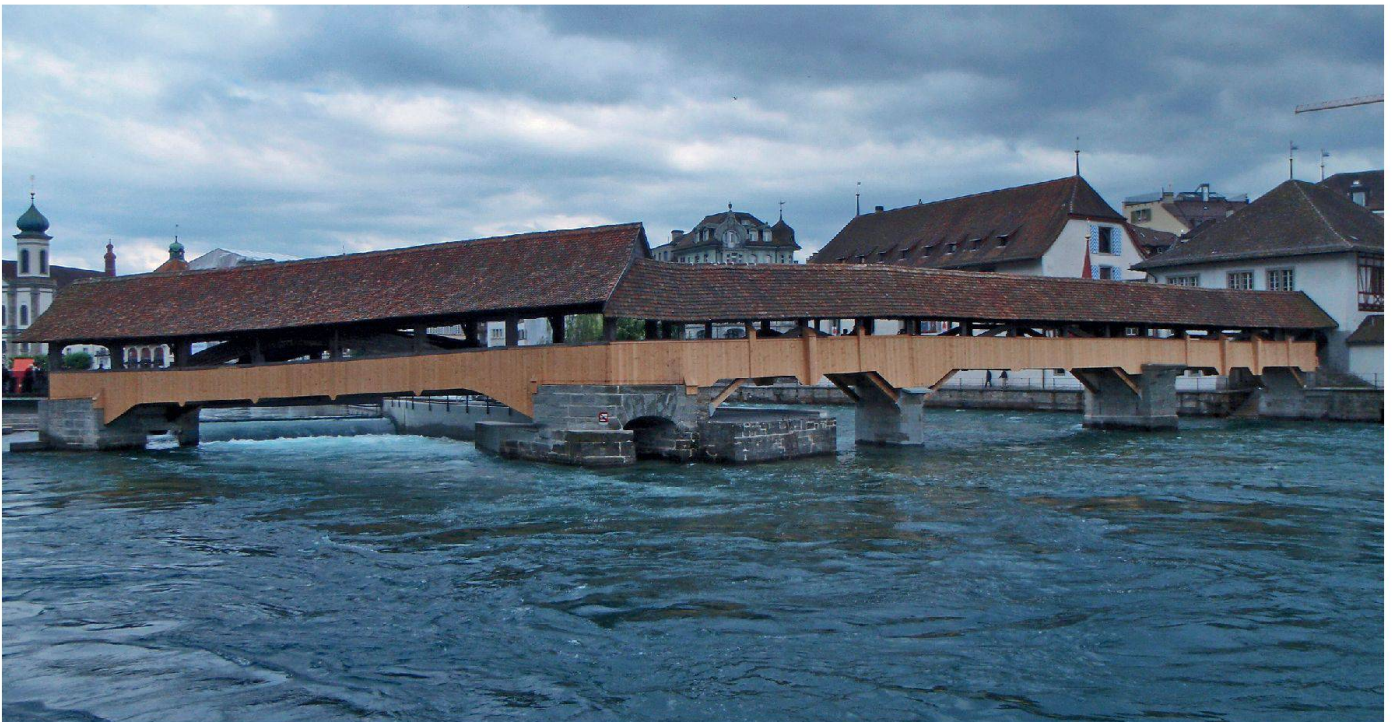
02 Unterwasserseitige Ansicht des südlichen Brückenarms vor der Instandsetzung
(Fotos: Ambrosius Widmer)
03 Unterwasserseitige Gesamtansicht der instand gesetzten Brücke

(Abb. 2, 3 und 4). Die heute vorhandenen äusseren Felder des südlichen Brückenarms sind 1568/69 erstellt worden. Das Mittelfeld hingegen wurde 1785/86 wegen zu starken Durchhangs erneuert. Die ältesten erhaltenen Holzbauteile, die im nördlichen Bereich des Südarmes liegen, konnten in die Zeit zwischen 1450 und 1455 datiert werden. Der nördliche Steinpfeiler des südlichen Brückenarms stammt aus den Jahren 1710/11 und der südliche Steinpfeiler von 1718/19.
