Die Korrosionserscheinungen an Heisswasserspeichern.

Von R. Scherrer, Schwanden.

Es wird gezeigt, dass die Korrosion (das Rosten) der verzinkten Eisenkessel von Heisswasserspeichern nicht auf schlechte Qualität der Verzinkung, sondern auf die besonderen Betriebsbedingungen der Heisswasserspeicher und auf die Zusammensetzung des Wassers zurückgeführt werden muss. Ueberall, wo die Zusammensetzung des Wassers auf Korrosionsgefahr weist, sollten verzinnte Kupferkessel zur Verwendung kommen, die korrosionssicher sind.

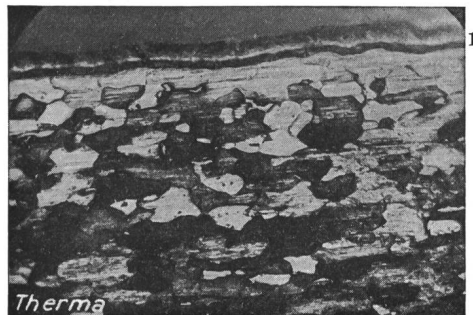
Fig. 1.
Mikroskopisches Bild eines Schnittes durch die verzinkte Eisenwand.
1 Legierungsschicht.

bestehen aus reinem Zink. In Fig. 1 und 2 ist diese Legierungsschicht als dunkle Linie zwischen Eisen und reinem Zink deutlich zu erkennen. Sie gibt dem Ueberzug eine gute Haftbarkeit. Man findet deshalb bei Feuerverzinkungen nur ganz selten Abblätterungen des Ueberzuges. Andererseits ist diese Legierungsschicht aber sehr spröde. Es ist deshalb unerwünscht, dass sie zu stark wird. Durch rasche Abkühlung der Gegenstände nach dem Verzinken wird der Legierungsprozess unterbrochen und damit die Schichtstärke begrenzt. Dabei bilden sich die sogenannten Zinkblumen, die der Verzinkung

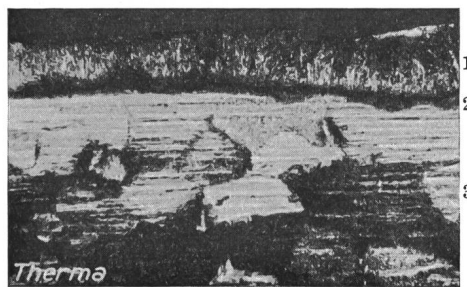
Fig. 2.
Stärkere Vergrößerung des Schliffes der Fig. 1.
1 Zink.
2 Legierungsschicht.
3 Eisen.

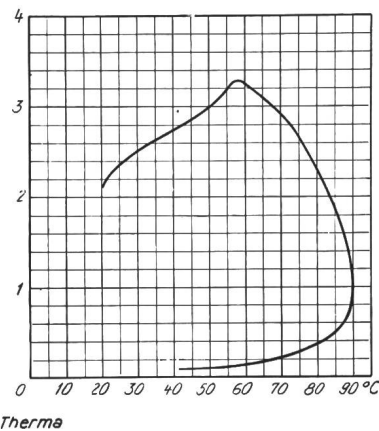
Es handelt sich demnach um ein Wasser von mittlerer Härte mit ziemlich viel aggressiver Kohlensäure und merklichem Chlorgehalt. Ueber die Ursachen dieser eigentümlichen und selten auftretenden Korrosionserscheinung gibt die Analyse keine sicheren Anhaltspunkte. Auch die Korrosionskurve (Fig. 17), auf deren Bedeutung wir in einem späteren Kapitel zu sprechen kommen, zeigt keine typischen Abweichungen von der allgemeinen Form solcher Kurven, die in dieser Richtung einen Anhaltspunkt bieten würden. Ebenso sind in der neueren Literatur nirgends Angaben über ähnliche Erscheinungen zu finden. Ihr Charakteristikum liegt darin, dass sie sich ausserhalb des Bereiches der Flüssigkeit abspielt.

Fig. 17.
Korrosionsmessung
No. 107.
Gesamthärte 20,00.
Bleibende Härte 0,50.
Vorübergehende
Härte 19,50.

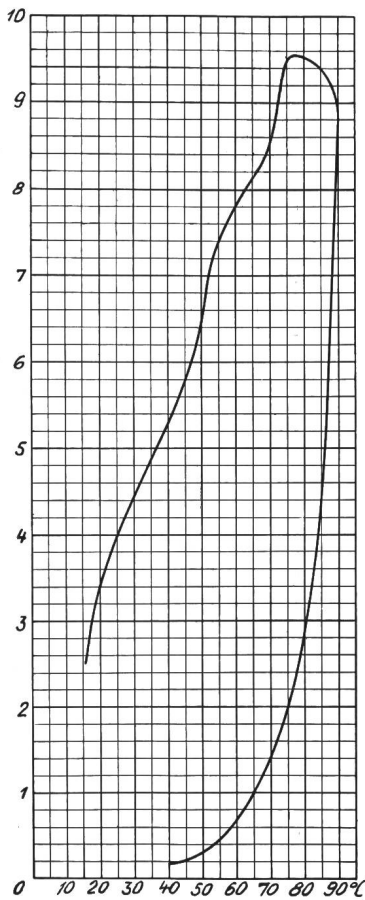
Wie aus den Kurven ersichtlich ist, bestehen zwischen den untersuchten Wässern sehr grosse Unterschiede in der Höhe des Maximums. So hat z. B. die Kurve Fig. 19 nur ein Maximum von 1,45 Einheiten, während die Kurve Fig. 20 ein solches von 9,55 Einheiten aufweist, die grösste der in

Fig. 20.
Korrosionsmessung No. 76.
Gesamthärte 36,00.
Bleibende Härte 11,00.
Vorübergehende Härte 25,00.

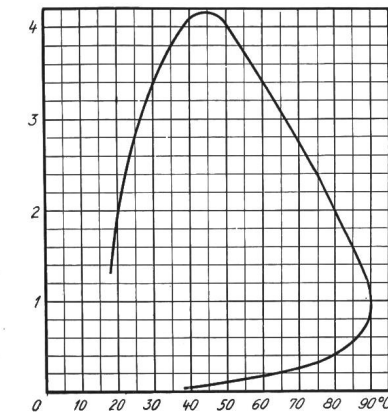
Fig. 21.
Korrosionsmessung No. 63.
Gesamthärte 41,00.
Bleibende Härte 8,00.
Vorübergehende Härte 33,00.

zahlreichen Messungen festgestellten Korrosionsgeschwindigkeiten. Interessant ist auch der Verlauf des Maximums. Einige Wässer zeigen eine deutliche Spitze (Fig. 21 und 22), während andere wieder flacher verlaufen (Fig. 23 und 24) und sich

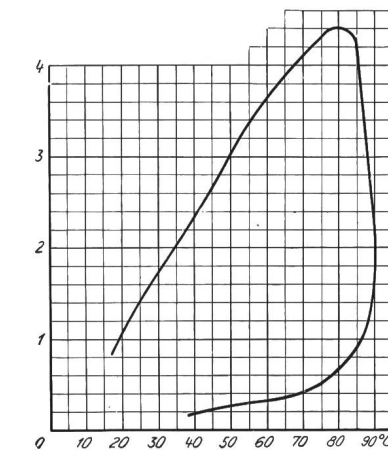
Fig. 22.
Korrosionsmessung No. 64.
Gesamthärte 34,00.
Bleibende Härte 7,50.
Vorübergehende Härte 26,50.

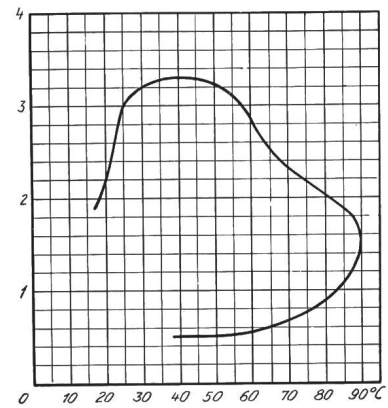
Fig. 23.
Korrosionsmessung No. 92.
Gesamthärte 21,00.
Bleibende Härte 12,00.
Vorübergehende Härte 9,00.

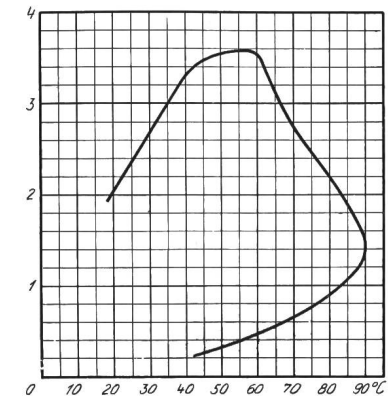
Fig. 24.
Korrosionsmessung No. 56.
Gesamthärte 23,00.
Bleibende Härte 7,50.
Vorübergehende Härte 15,50.

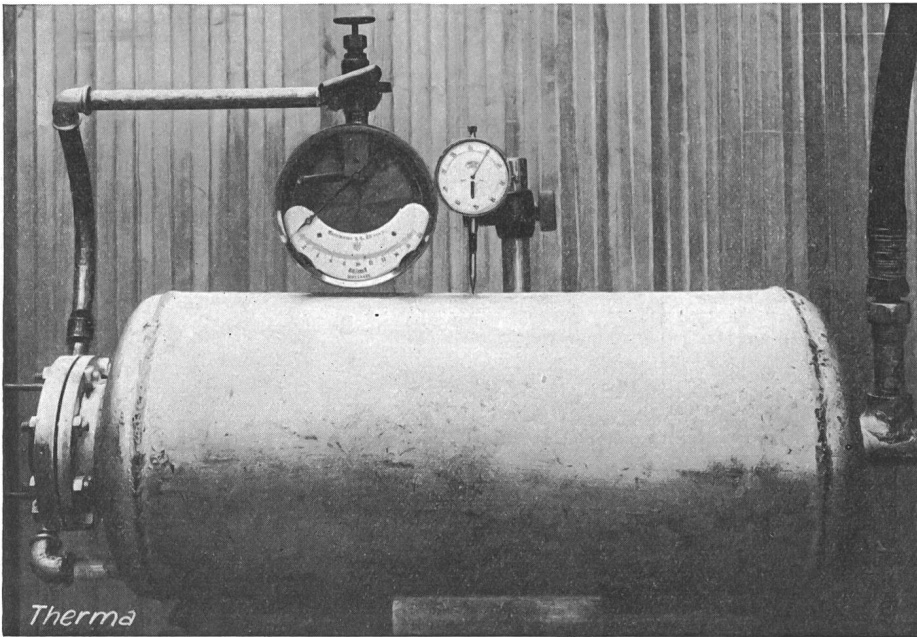
Fig. 27.

damit spröde. Er ist nicht in der Lage, den Dehnungen des Kessels bei Druckbeanspruchung zu folgen. Dass letztere erheblich sind, zeigen die Fig. 27 und 28, bei welchen die Vergrößerung des

Druckprobe an einem emaillierten Kessel. Kessel ohne Druck.

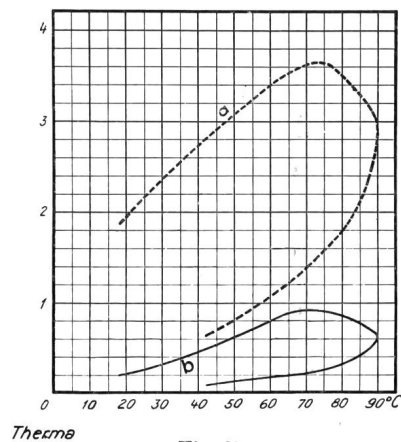
Untersucht man nach dem im 12. Kapitel beschriebenen Verfahren das eine Mal ein verzinktes Eisenstück, das andere Mal ein verzinnntes Kupferblech, so wird man feststellen können, dass der Galvanometerauschlag beim verzinnnten Kupferblech nur ein Bruchteil desjenigen ist, der entsteht, wenn man das verzinkte Eisen untersucht. Fig. 39 zeigt beispielsweise zwei solcher Kurven. Die Kurve a zeigt die Korro-

Fig. 39.
Korrosionsmessung No. 119 K.
Gesamthärte 12,00 fr. H
Bleibende Härte 6,33
Vorübergehende Härte 5,67
a Verzinktes Eisen.
b Verzinnendes Kupfer.
