Betriebserfahrungen mit Transformatoren

Von A. Kraft, Siebnen (Kt. Schwyz)

Im Kraftwerk Wäggitäl sind elf Hochspannungstransformatoren von je 16 500 kVA aufgestellt, welche nach durchschnittlich 20jährigem Betrieb revidiert wurden. Ueber die hiebei gemachten günstigen Erfahrungen wird im folgenden berichtet.

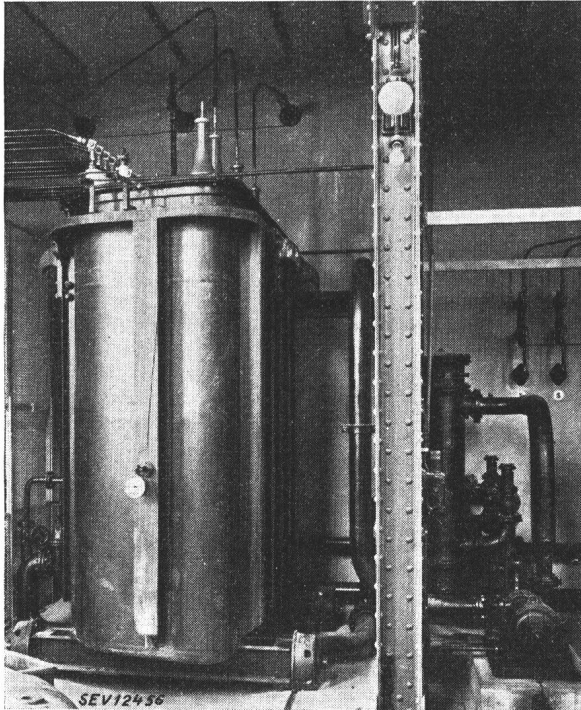
und mit Bleiglätte in die Befestigungsflanschen eingekittet ist. Auf der 50-kV-Seite wurden Bakdura-Durchführungen verwendet (Fig. 1). Die Befestigungsflanschen sind bei diesen auf dem Isoliermaterial aufgezogen, das den Leiter satt umschliesst.

Fig. 1.
Transformator mit Aussenkühlung
16 500 kVA; 8,8/50 kV; 50 Hz.

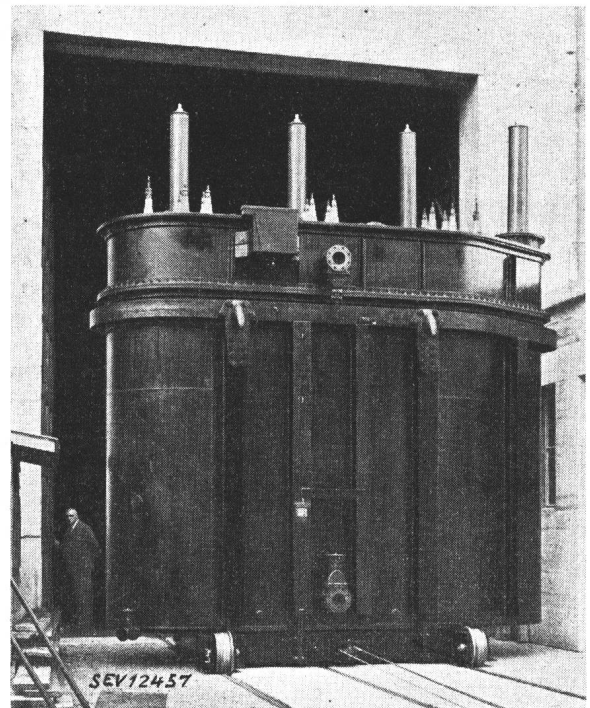
Fig. 2.
Transformator beim Transport zum Aufstellungsort
16 500 kVA; 8,8/150 kV; 50 Hz.

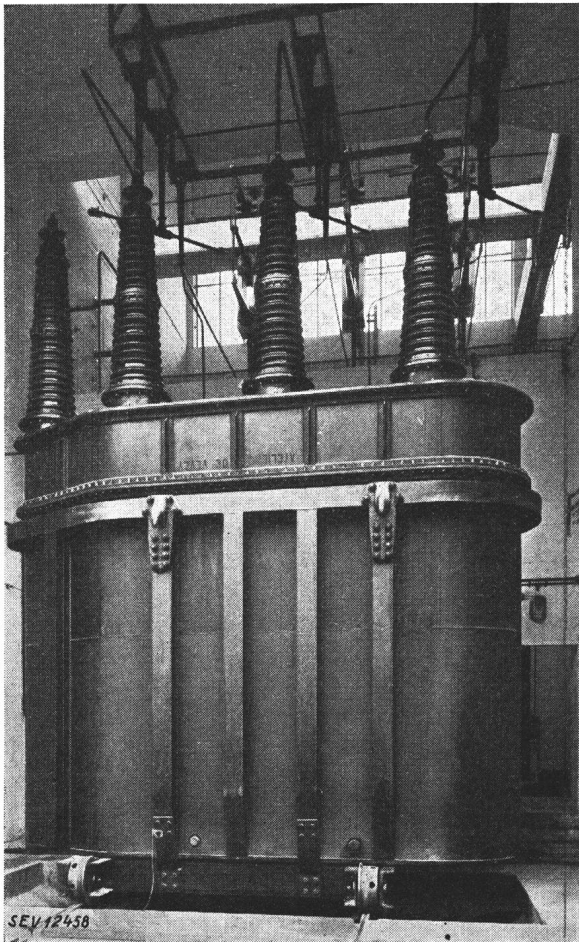
Die 150-kV-Durchführungen haben dreiteilige, ölgefüllte Porzellankörper (Fig. 3). Die Verbindungs- und Befestigungsflanschen sind auf dem Porzellan aufgekittet.

Fig. 3.
Transformator am Aufstellungsort
16 500 kVA; 50/150 kV; 50 Hz.
