Rasche Alterung der Kabelmäntel durch häufig wechselnde Belastungen in Papierbleikabeln des Typs B

Von E. Mürner, Zürich

Es werden Beobachtungen über rasche Alterung der Bleimäntel von Starkstromkabeln beschrieben. Grosse Belastungswechsel, die sich häufig wiederholen, fördern diese Alterung. Die Herabsetzung der Beanspruchung wird da empfohlen, wo häufige grosse Belastungswechsel grosse und rasche Temperaturschwankungen in den Kabeln verursachen.

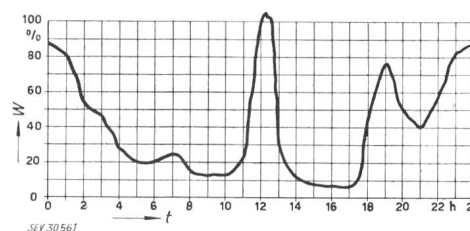
Fig. 1
Netz kabelbelastung in einem Wohngebiet mit elektrischen Küchen
und Heisswasserspeichern
W Belastung; t Zeit

waren 20 Jahre im Betrieb. Die zwei Niederspannungskabel und ein Hochspannungskabel dienten der Energieabgabe in Wohngebieten. Sie waren dadurch täglich dem Belastungsverlauf nach Fig. 1 ausgesetzt.

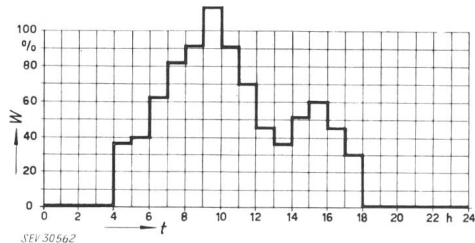
Fig. 2
Kabelbelastung durch Elektrokessel
W Belastung; t Zeit

Das zweite Hochspannungskabel diente der Energieabgabe an einen Elektrokessel, dessen Belastungsverlauf Fig. 2 zeigt: Die Belastungen schwankten täglich
