Artikel: Savoir tirer les leçons des accidents
Autor: Franz, Alfred / Keller, Jost
DOI: <https://doi.org/10.5169/seals-858018>

Savoir tirer les leçons des accidents

Statistique d'accidents des années 1994 à 2003

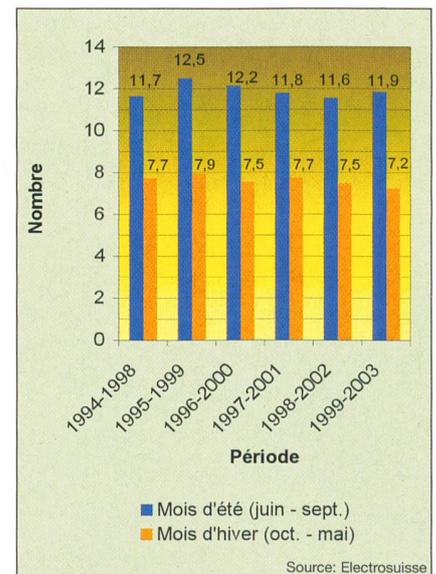
Fig. 1 Nombre des accidents professionnels dus à l'électricité (valeurs mensuelles moyennes par rapport aux saisons)

51 (53%) des 96 accidents professionnels dus à l'électricité ont eu lieu au cours des mois de juin à septembre. Au cours du seul mois de juillet 2003, 20 personnes ont été victimes d'un accident dans l'exercice de leur profession. La fréquence des accidents dus à l'électricité au cours des mois d'été est donc confirmée (figure 1).

Moyennes de 5 années; sont considérés comme mois d'été les mois de juin à septembre, comme mois d'hiver les mois d'octobre à mai

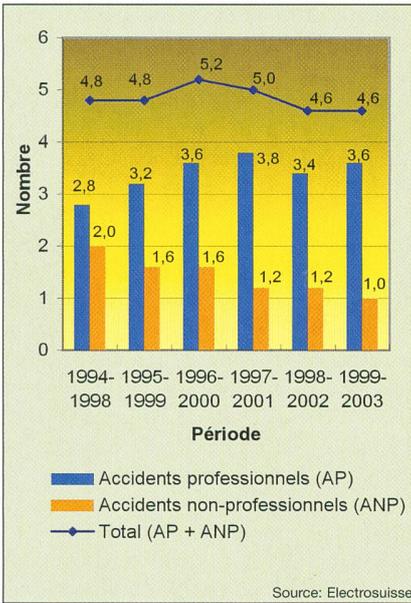
Fig. 2 Accidents mortels dus à l'électricité pendant les années 1994 à 2003. Moyennes de 5 années

3 accidents professionnels mortels dus à l'électricité et un accident mortel non professionnel ont été dénombrés pendant l'année 2003. Le nombre total des accidents mortels dus à l'électricité se situe de ce fait au-dessous de la moyenne des dix dernières années (tableau I et figure 2). Il faut en outre observer que le nombre total des accidents professionnels dus à l'électricité au cours de l'année dernière se situe également dans la moyenne des dix dernières années. La figure 3 représente les valeurs moyennes sur 5 ans entre 1994 et 2003.

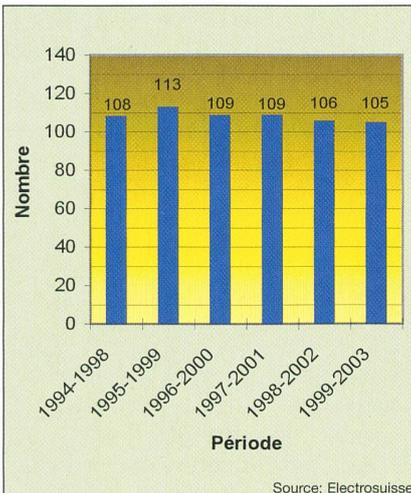
Fig. 3 Nombre total des accidents professionnels dus à l'électricité sur lesquels le STILAA a enquêté. Moyennes de 5 années

107 personnes en moyenne ont été victimes d'un accident professionnel dû à l'électricité au cours des 10 dernières années (tableau II). Le nombre total des accidents professionnels dus à l'électricité pour l'année 2003 se situe ainsi au-dessous de la moyenne des 10 dernières années (figure 3). Mais la comparaison des chiffres globaux ne permet pas de conclure qu'un comportement plus attentif à la sécurité a permis la diminution du nombre d'accidents. C'est bien le contraire qui est le cas. C'est ainsi qu'à l'analyse des accidents professionnels dus à l'électricité, nous constatons une augmentation des accidents graves pour les groupes professionnels «Industrie/artisanat» et «Autres» (tableau II, figure 5).

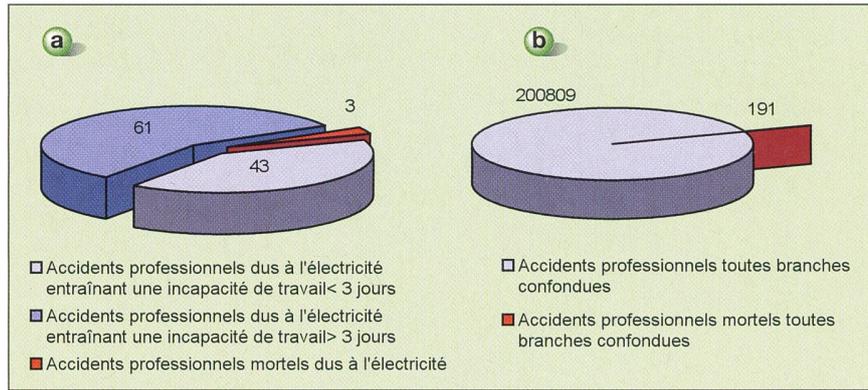
Fig. 4 Comparaison des accidents professionnels dus à l'électricité avec la totalité des accidents professionnels

La figure 4 représente la comparaison des accidents dus à l'électricité avec l'ensemble des accidents professionnels.

Moyenne des années 1994 à 2003. 4a: Accidents professionnels dus à l'électricité et accidents professionnels mortels dus à l'électricité (statistique du STILAA); 4b: Accidents professionnels et accidents professionnels mortels toutes branches confondues (statistique de la SUVA)
