Artikel: Aus Unfällen lernen : Unfallstatistik 2004
Autor: Franz, Alfred / Keller, Jost
DOI: <https://doi.org/10.5169/seals-857864>

Aus Unfällen lernen: Unfallstatistik 2004

Niederspannung wird unterschätzt

2004 untersuchte das Starkstrominspektorat (ESTI) 88 Elektroberufsunfälle. Die Anzahl ist leicht abnehmend, die Todesfallrate blieb aber konstant.

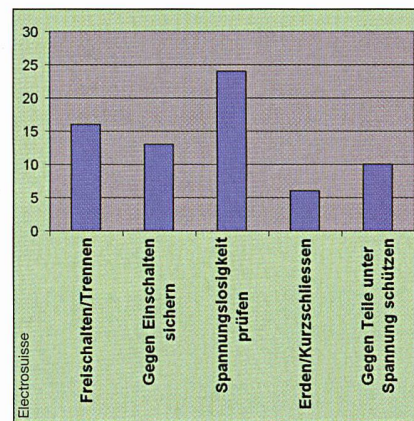
✘ Die Grafik in Bild 2 zeigt, dass viele Unfälle vermieden werden könnten, wenn Elektrofachleute den Arbeitsbereich (insbesondere die Polleiter) konsequent auf Spannungslosigkeit prüfen würden – die 3. Sicherheitsregel.

Bild 2 Sicherheitsregeln, die 2004 nicht eingehalten wurden und zu Unfällen führten. (Von insgesamt 88 Unfällen, die registriert wurden. Doppelnennungen möglich.)

✘ Bei geschalteten Stromkreisen, Fernsteuerungen oder Fremdspannungen ist der Arbeitsvorbereitung und der Risikobeurteilung besondere Aufmerksamkeit zu schenken.

✘ Auch bei Niederspannung ist ein Kurzschliessen der Polleiter (4. Sicherheitsregel) zu empfehlen, insbesondere bei Anlagen mit komplexer Speisung oder Ansteuerung. Zudem gilt: Auch bei einfachen Anlagen sind Anlagen- und Funktionskenntnisse wichtig.

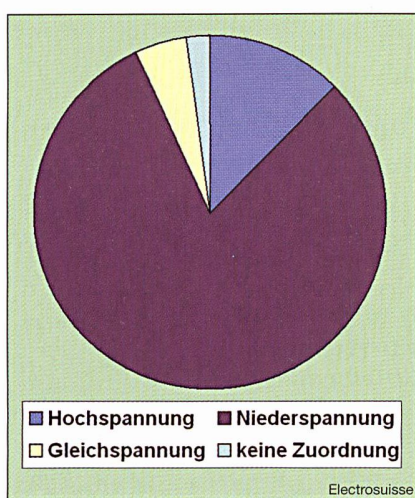
Bild 5 Rund 80% der Elektroberufsunfälle ereignen sich bei Niederspannung, etwa 15% bei Hochspannung (Zahlen 2004)

✘ *Die Statistik zeigt, dass im Niederspannungsbereich sogar mehr Unfälle*

passieren als bei der Hochspannung (Bild 5).

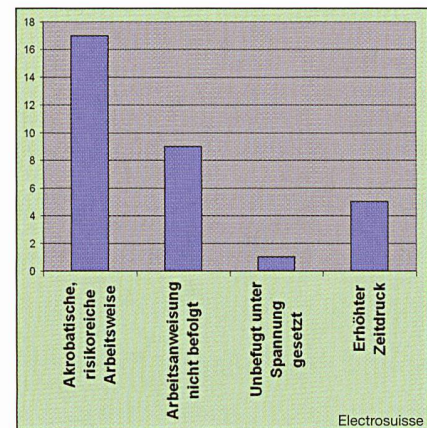
✘ Die Grafik in Bild 10 zeigt, dass viele Unfälle auf eine risikoreiche Arbeitsweise zurückzuführen sind (Art. 8, VUV).

Bild 10 Sicherheitswidrige Handlungen, die zu Unfällen führten (Zahlen 2004, insgesamt 88 registrierte Unfälle).

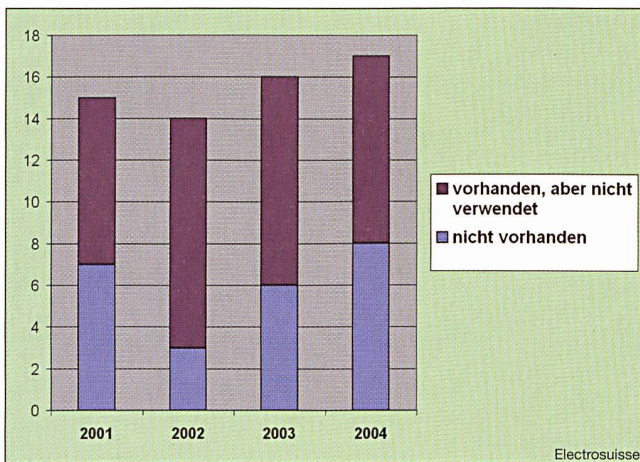
✘ Die Grafik in Bild 14 zeigt, dass seit 2001 ein leichter Anstieg der Unfälle zu verzeichnen ist, bei denen keine persönlichen Schutzmittel getragen wurden. Bei mehr als der Hälfte der Fälle wäre die

Bild 14 Leichter Anstieg der Unfälle, bei denen keine Schutzausrüstung getragen wurde
