Artikel: Aus Unfällen lernen : Unfallstatistik 2006

Autor: Franz, Alfred / Keller, Jost

Aus Unfällen lernen: Unfallstatistik 2006

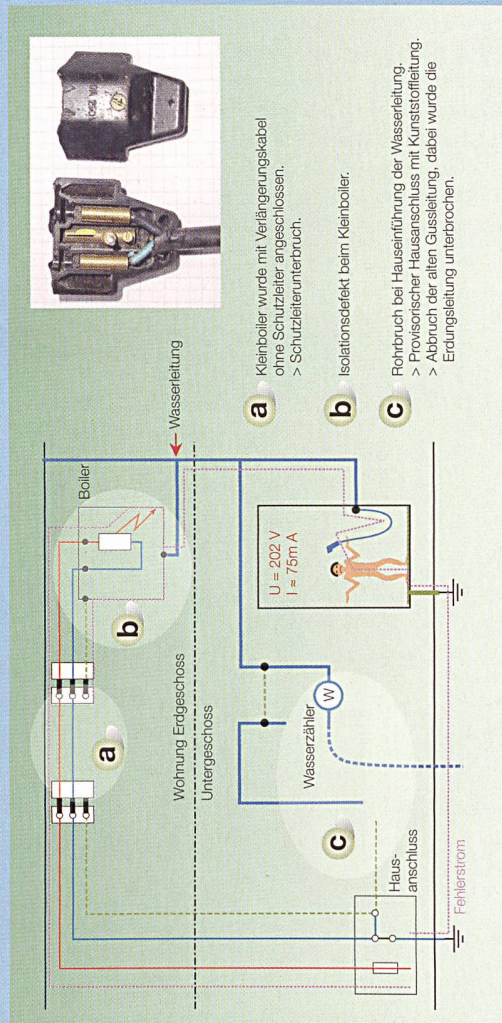
Durchströmung

Beim Duschen unter Spannung stehende Wasserleitung berührt. Eine spätere Messung zeigt 103 mA an.

- Isolationsdefekt bei Kleinboiler (Basisschutz).
- Schutz gegen indirekte Berührung war defekt (Fehlerschutz).
- Kein FI-Schutzschalter in Altliegenschaft (Zusatzschutz).
