**Zeitschrift:** Bulletin Electrosuisse  
**Herausgeber:** Electrosuisse, Verband für Elektro-, Energie- und Informationstechnik  
**Band:** 100 (2009)  
**Heft:** 10

**Artikel:** Unfallstatistik 2008 : deutliche Zunahme  
**Autor:** Keller, Jost / Schmid, Urs  
**DOI:** <https://doi.org/10.5169/seals-856419>

# Unfallstatistik 2008: deutliche Zunahme

## Leider hat die Zahl der Elektronfälle 2008 deutlich zugenommen

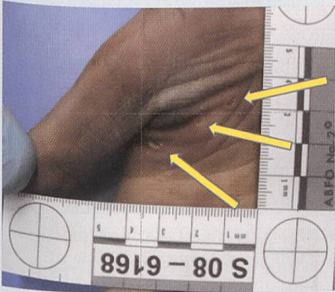
- Verwendung einer alten Gusssteckdose mit eingebauter Brücke N-PE. Aufgrund des vertauschten Anschlusses (N und L) im Stecker, über den die Speisung erfolgte, geriet Spannung auf jenen Leiter, der in der alten Steckdose am N-Kontakt und damit an der Brücke angeschlossen war; in der Folge war Spannung auf dem Gehäuse
- Laienhafte Installation
- Keine Prüfung der Installation nach Abschluss der Arbeiten
- Fehlerstromschutzschalter nicht installiert
- Installation ohne Installationsbewilligung ausgeführt

- Nicht freigeschaltet gemäss den 5 Sicherheitsregeln; Spannungsfreiheit nicht geprüft
- Fehlerstromschutzschalter nicht installiert
- Kein fachmännisches Werkzeug verwendet

- Altinstallation mit vertauschtem Pol- und Neutralleiter; mangelhafte Installation
- Steckdose nicht kontrolliert, keine Überprüfung der Schutzmassnahmen nach Eingriff in die Installation
- Fehlerstromschutzschalter nicht vorhanden

- Ein Fehlerstromschutzschalter hätte einen Unfall in diesem Ausmass mit grosser Sicherheit verhindert
