Artikel: Ursachenanalyse der Hanginstabilitäten 1999
Autor: Liener, Serena
Kapitel: Die Rutschung Flyalp und ihre Auswirkungen auf den Flybach
(Weesen, SG)
DOI: <https://doi.org/10.5169/seals-222274>

Die Rutschung Flyalp und ihre Auswirkungen auf den Flybach (Weesen, SG)

SERENA LIENER*

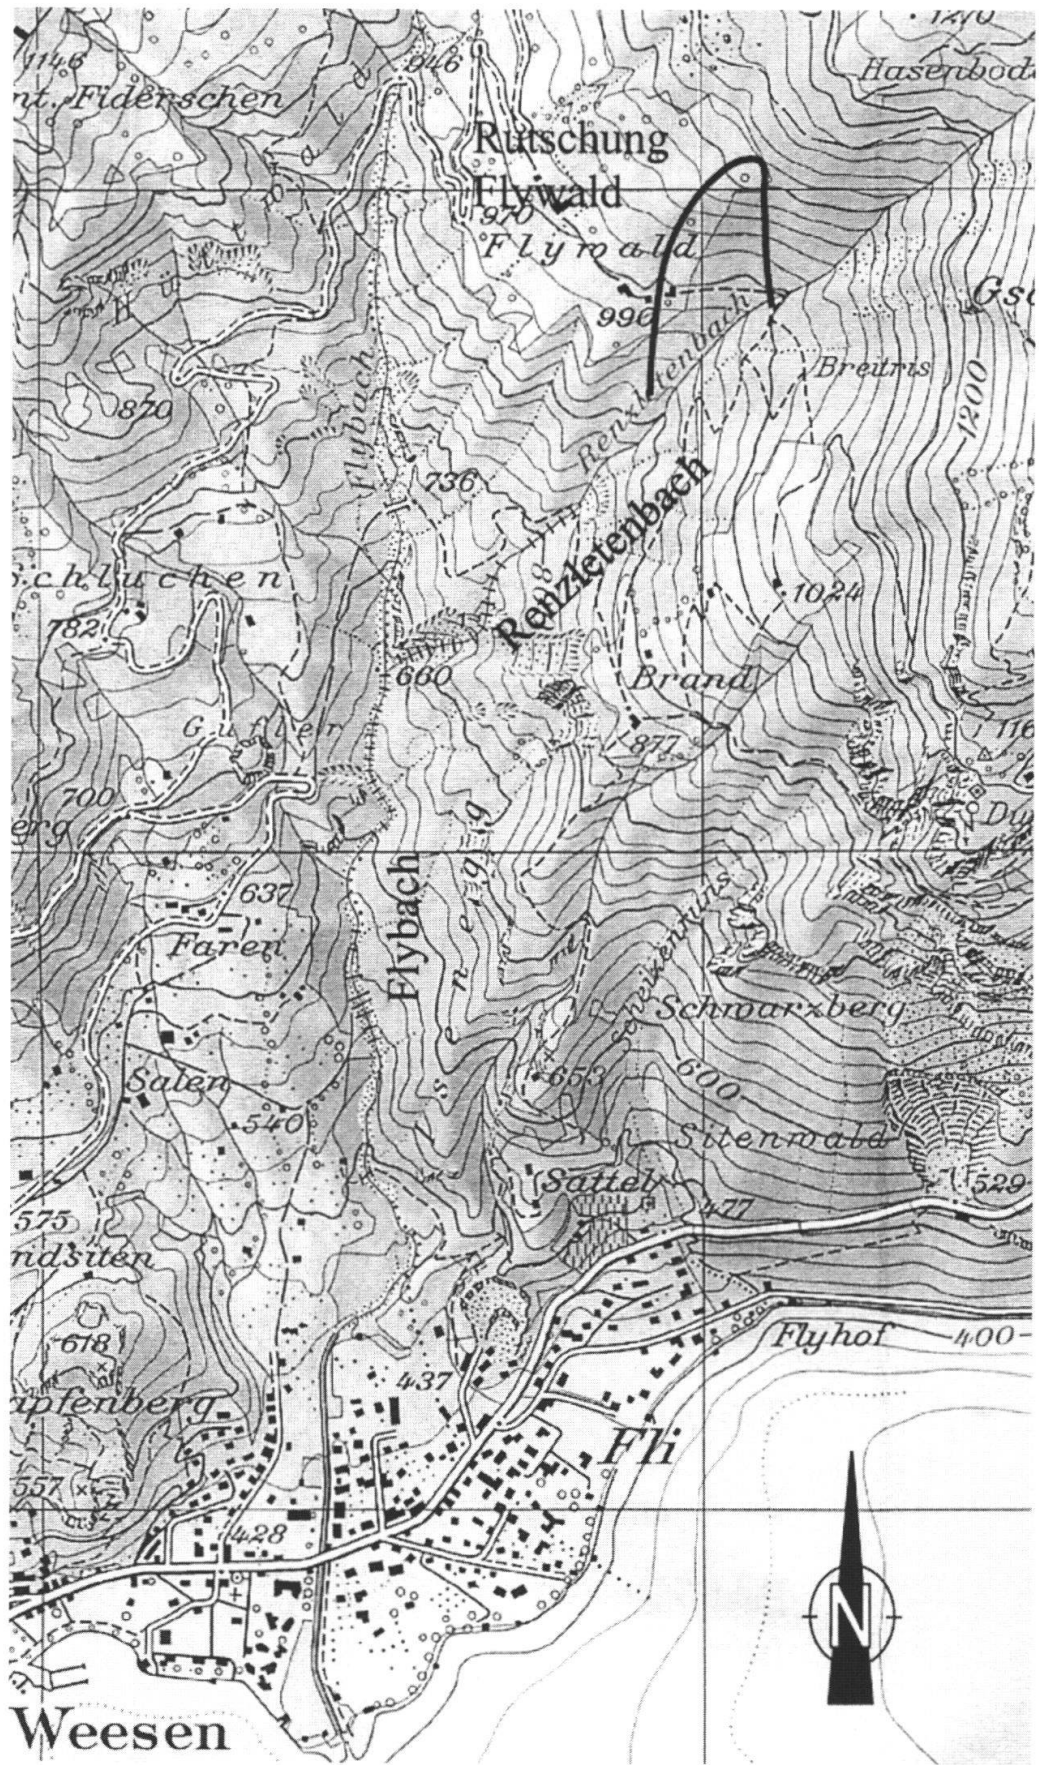
Am 23. Mai 1999 hat sich auf der Alp Flywald eine grosse Rutschung von ca. 84'000 m³ abgelöst und ist in den Renzletenbach gelangt (Fig. 1 und Fig. 2). Grosse Materialmengen sind direkt unterhalb der Alp Flywald oberhalb einem Waldstück liegen geblieben. Das aus dem Rutschanriss fliessende Wasser ist am östlichen Rand im Gerinne des Renzletenbaches abgeflossen. Am westlichen Rand der Rutschung hat sich ebenfalls ein Gerinne gebildet, das neben dem bereits erwähnten Waldstücke verlief und in den Renzletenbach mündete. Die Rutschung hat einen Murgang ausgelöst, der die Wohnzonen von Weesen nicht erreicht hat. Der Murgang muss sehr dünnflüssig gewesen sein, da die Bäume auf beiden Seiten des Renzletenbaches bis 10 Meter hoch mit Schlamm verspritzt waren.

Fig. 1: Überblick über das Einzugsgebiet des Flybaches (Reproduziert mit Bewilligung des Bundesamtes für Landestopographie, JA002100).
