**Artikel:** Zur Frage der Lastschiff-Unfälle

**Autor:** Ott, Julius

## Zur Frage der Lastschiff-Unfälle.

Von Julius Ott,  
Schiffahrt- und Schiffbau-Sachverständiger, Basel.

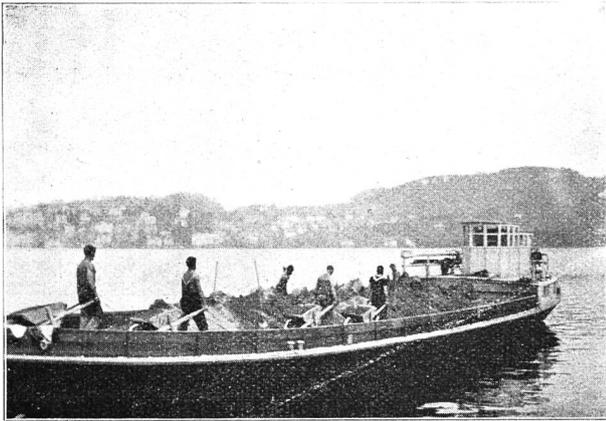
Abb. 1. Typ; Vierwaldstättersee.

Vermutlicher Zustand des Schiffes bei der Abfahrt in Brunnen.

Die Anordnung des Ladedecks mit Windladen, mit Motorkabine und Steuerhaus ist aus Abb. 1 ersichtlich.

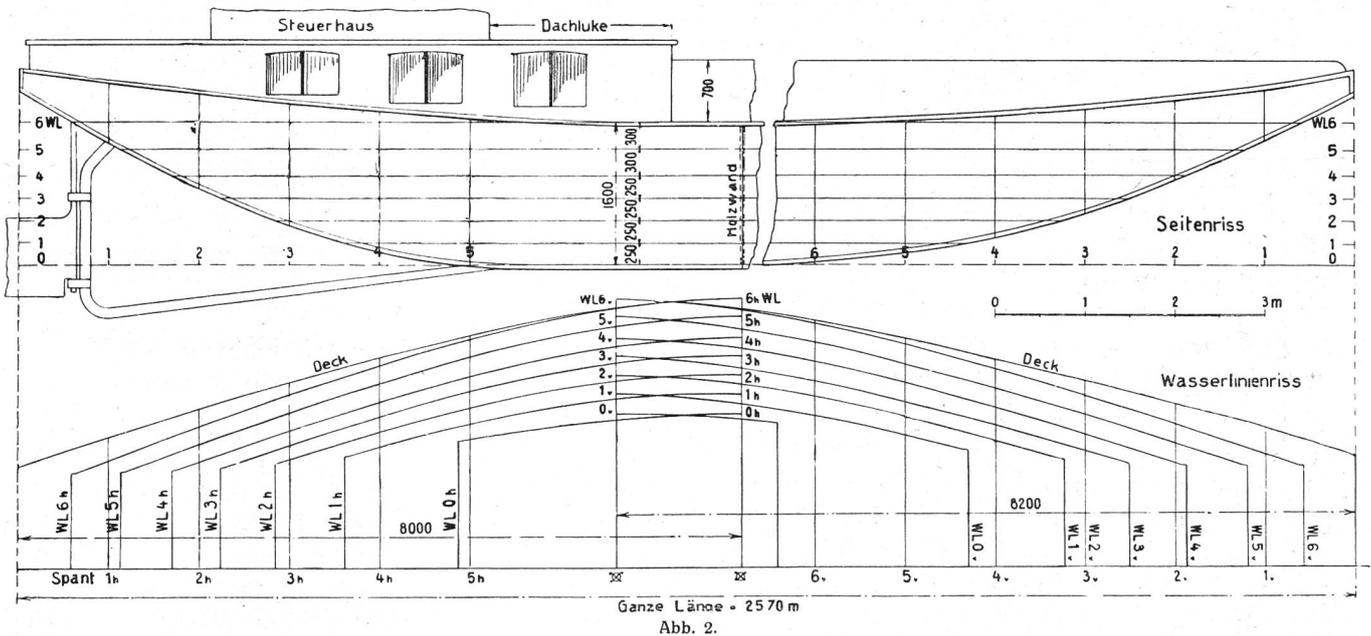
Abb. 2.

Abb. 2 zeigt die verschiedenen Formen des Vor- und Hinterschiffes. In Abb. 3 sind das Hauptspant mit Vorder- und Hinterschiffspannen widergegeben. Da keine Zeichnungen von der Bauwerft vorlagen und nur einige Stichmaße bekannt waren, mußte die Schiffsforn neu durchkonstruiert werden.

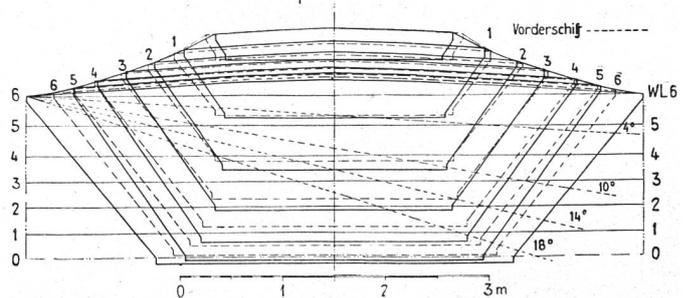
Abb. 3.

Um die Schräglage, resp. den Neigungswinkel zu finden, den dieses Schiff beim Eintauchen der Decksoberkante mit einem Deplacement von 108 t einnimmt, wurden im Spantenriß (Abb. 3) die durch die Decksoberkante gehenden Wasserlinien bei 0, 4, 10, 14 und 18 Grad eingezeichnet und die betreffenden Spantenskalen ausgezeichnet. Ihr Inhalt ist gleich dem Rauminhalt der Verdrängungen bei den zu Grunde gelegten Neigungswinkeln.

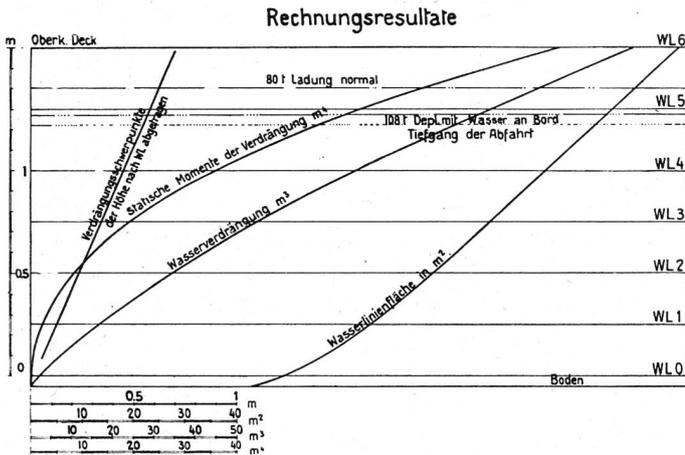
Abb. 4.

Die Flächeninhalte der einzelnen Wasserlinien, 0 bis 6, sind in dem Berechnungsdiagramm, Abb. 4 eingetragen, ferner die Wasserverdrängungen bis zu diesen Wasserlinien und die statischen Momente der einzelnen Verdrängungen. Die vierte Kurve des Diagrammes gibt die Höhenlage der Verdrängungsschwerpunkte. Die Abstände von der betreffenden Wasserlinie sind darauf in horizontaler Richtung abgesetzt.

Bei dem Freibord von 20 cm ergibt sich nach Abb. 4 eine

Wasserverdrängung von	122,4 t
Die Tragfähigkeit bei diesem Tiefgang	80,0 t
Schiffsgewicht mit Maschine, Ausrüstung usw.	<u>42,4 t</u>

Nach Wasserlinien berechnet (Abb. 4) ergab die Verdrängung bis Oberk. Deck 146,9 m<sup>3</sup>, nach den Spantflächen berechnet = 146,4 m<sup>3</sup>. Differenz rund 0,34 %.
