Artikel: Comportement anormal du barrage-voûte de Zeuzier (Suisse) : aperçu général = Abnormal behaviour of Zeuzier arch-dam (Switzerland) : general view
Autor: Biedermann, Rudolf
DOI: <https://doi.org/10.5169/seals-954757>

Comportement anormal du barrage-voûte de Zeuzier (Suisse)

Abnormal Behaviour of Zeuzier Arch-Dam (Switzerland)

I. Aperçu général

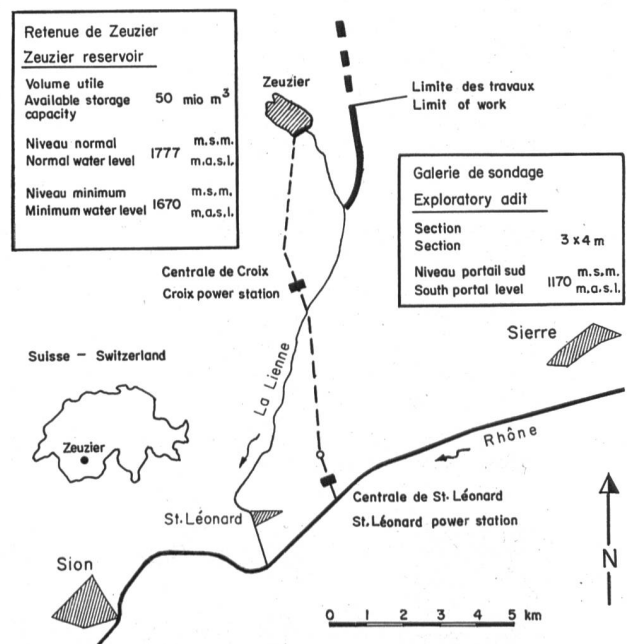
During the regular control measurements of the 156 m high Zeuzier arch dam in November 1978, deformations were noticed which obviously differed from the former elastic behaviour of the structure. The dam crest began to move in the upstream direction although the reservoir was nearly full. Disquieted by the extraordinary behaviour of the dam, the owner, Lienne Hydro Electric Power Plant Ltd., charged its permanent expert and project designer, Dr. h. c. H. Gicot, to carry out a detailed examination (see paper II). On discovering that neither an exceptional warming up of the dam due to higher temperatures nor a disorder in the measuring system could have been the reason for the unexpected movements, the storage was lowered faster than usual to its minimum level and the control measurements were carried out more frequently. The deformations continued to increase. Therefore, in accordance to the Swiss regulations for dams, the Swiss Federal Office for Water Economy nominated a board of experts to determine the reasons for that phenomenon. The members of this board are: for the dam Dr. G. Lombardi (Locarno), for the geological aspects Dr. T. R. Schneider (Uerikon) and for the geodesic measurements of the deformations K. Egger (Chur). Finally, at the beginning of April 1979, the Swiss Federal Office for Roads provisionally decided to stop the driving of the exploratory adit for a future alpine road tunnel (Rawil tunnel of the national road N6), since a relation between this work and the observed abnormal dam deformations could not be excluded. The exploratory adit follows a general south-north direction and is located on the east side of the dam at a shortest horizontal distance of about 1400 m from the dam and approximately 400 m below its foundation (figure 1).

Figure 1. Situation générale de l'aménagement de la Lienne et de la galerie de sondage du tunnel du Rawil.

Figure 1. General view of the Lienne power plant and of the exploratory adit for the Rawil Tunnel.
