Reparaturarbeiten an der Staumauer Schöni des Kraftwerkes Oberalp

Willi Diethelm

Zusammenfassung

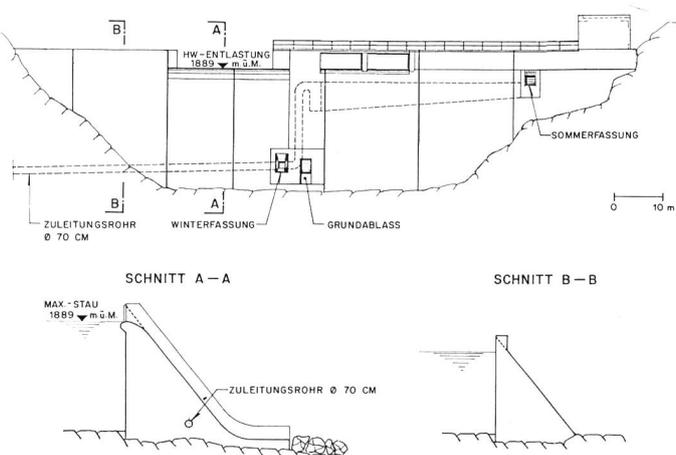
Bild 2. Staumauer Schöni, Ansicht der Wasserseite und Schnitte A-A und B-B durch die Mauer.

Die Staumauer Schöni (Bild 2) ist eine kleine Beton-Gewichtsmauer von rund 15 m maximaler Höhe und knapp 70 m Kronenlänge. Im mittleren Teil der Mauer sind der Hochwasserüberlauf und der Grundablass angeordnet.
