Artikel: Erfahrungen am Maschinenhaus-Einlaufrechen des Rheinkraftwerks
Albbruck-Dogern
Autor: Schlageter, Günter
DOI: <https://doi.org/10.5169/seals-940958>

Erfahrungen am Maschinenhaus- Einlaufrechen des Rheinkraftwerks Albruck-Dogern

Günter Schlageter

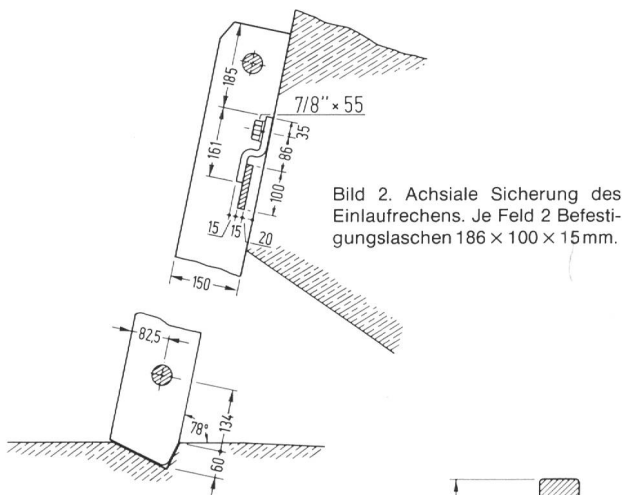
Bild 2. Achsiale Sicherung des Einlaufrechens. Je Feld 2 Befestigungsglaschen 186 x 100 x 15 mm.

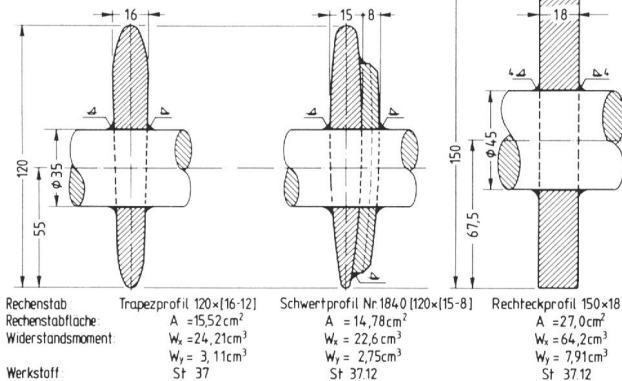
Bild 3. Rechenprofile 1933 links, 1954 Mitte und 1969 rechts.

Um es vorwegzunehmen: die ersten beiden Maschinenhausrechen waren zu schwach ausgelegt. An beiden Rechen mussten immer wieder deformierte Rechenfelder ausgewechselt werden (Bilder 9 und 10). Die vorhandenen Widerstandsmomente beider Profile waren gegen allfällige Belastungen, vorwiegend infolge Geschwemmsels sowie

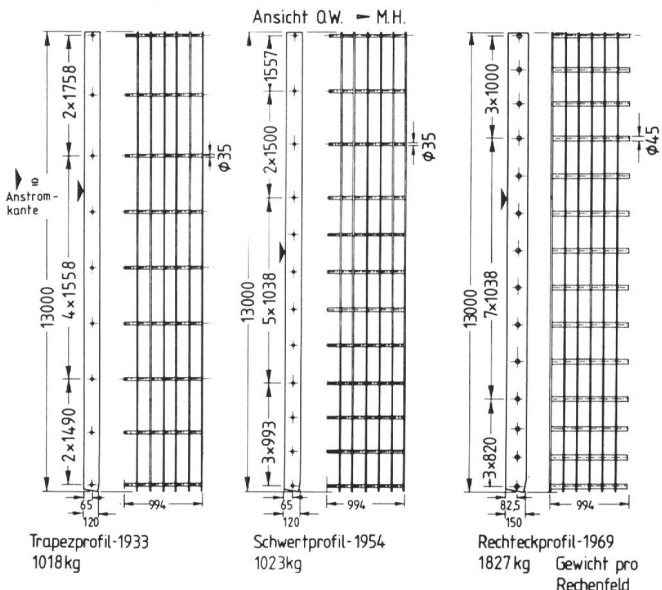
Bild 4. Ansicht eines Feldes der 3 Maschinenhaus-Einlaufrechens aus den Jahren 1933, 1954 und 1969.

durch die Harke der Rechenreinigungsmaschine, nicht genügend gross. Bild 4 zeigt eine Zusammenfassung der 3 Maschinenhaus-Einlauffrechen; gegenübergestellt werden: Dimensionen, Abmessungen und Gewichte. Es werden auch die Rechen bezüglich Einsatzdauer des jeweiligen Rechenprofils mit der entsprechenden Ausbaumenge, Widerstandsmomente, Geschwindigkeitsveränderungen sowie die Druckverluste der einzelnen Rechenstäbe miteinander verglichen. Die Bemessungsgrundlage für den Rechenstab ist in Bild 6 angedeutet.

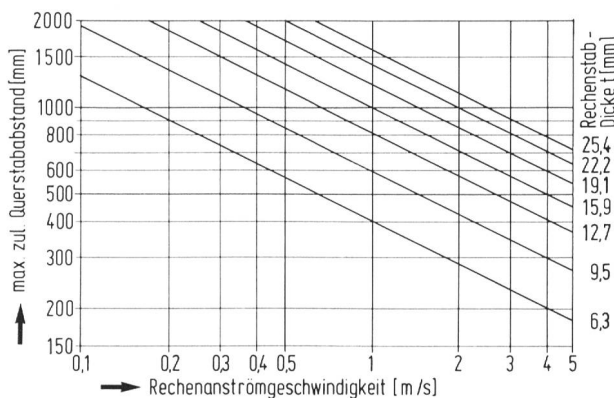
Bild 6. Bemessung des Querabstandes L bezüglich Schwingungen.

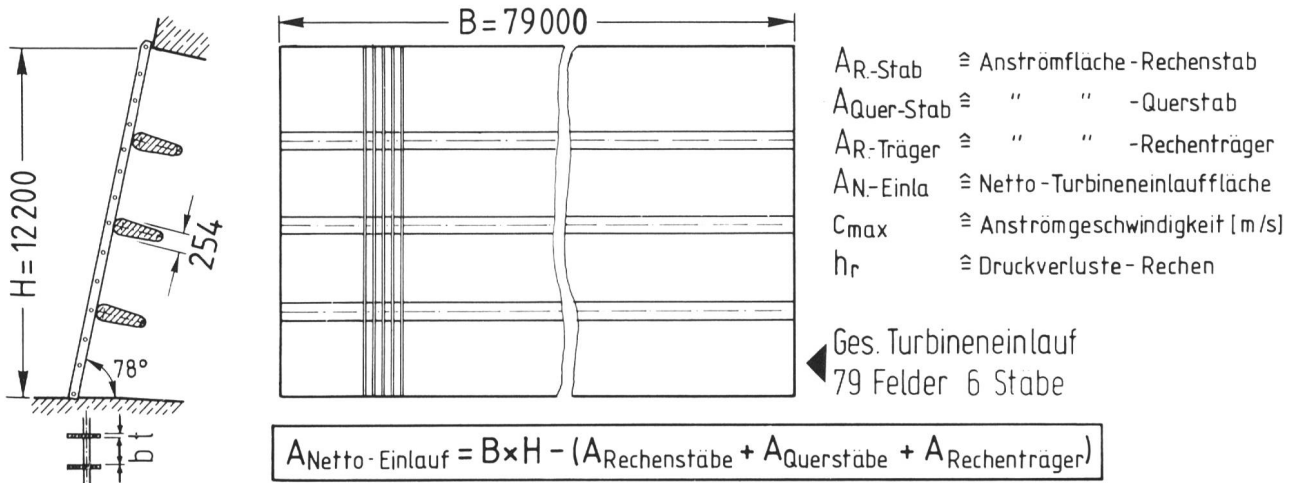
Nr.	Einsatzdauer		Rechenstabprofil	Querstäbe		Werkstoff Längs-u. Querstäbe	Widerstandsmomente				Ausbaumenge		Zeitdauer	
	Jahre			Anzahl	Ømm		in [cm ³]	in [%]	Q _{max} [m ³ /s]	in [%]	19.....	Jahre		
						W _x	W _y	x	y					
1	1934 - 54	20	Trapez 120(16-12)	9	35	St 37	24,2	3,1	100	100	900	100	34-50	16
2	1954 - 68	14	Schwert 120(15 - 8)	12	35	St 37.12	22,6	2,75	93,4	88,7	1060	118	50-65	14
3	1969 -	16	Rechteck 150×18	14	45	St 37.2	64,2	7,9	265	255	1100	122	65-	20

Nr.	A × B [m ²]	A _{R-Stab} [m ²]	A _{Quer-St.} [m ²]	A _{R-Träger} [m ²]	A _{N-Einl.} [m ²]	Q _{max} [m ³ /s]	c _{max} = $\frac{Q_{max}}{A_N-Einl.}$ [m/s]	c in [%]	h _r [cm]	Δh _r [cm]
1	964	86,84	20,00	59,25	797,9	900	1,13 (34/50)	100	0,589	—
						1060	1,33 (50/54)	117,7	0,815	0,226
						1100	1,38 —	—	0,878	—
2	964	81,41	27,68	59,25	795,6	1060	1,33 (54/65)	117,7	0,619	0,03
						1100	1,38 (65/68)	122,12	0,666	0,077
3	964	97,7	41,2	59,25	765,8	1100	1,44 (68/...)	127,43	3,024	2,435

Bild 7. Vergleich der bisher eingebauten Rechenprofile.
