## Unterhalt von Steinverkleidungen

am Beispiel der Nordmauer  
des Lago Bianco

Karl M. Steiger

Vortrag, gehalten an der Tagung des Schweizerischen Nationalkomitees für Grosse Talsperren, Arbeitsgruppe Talsperrenbeobachtung, 1995, in Sion zum Thema «Zustandsüberprüfung und Unterhalt von Talsperren».

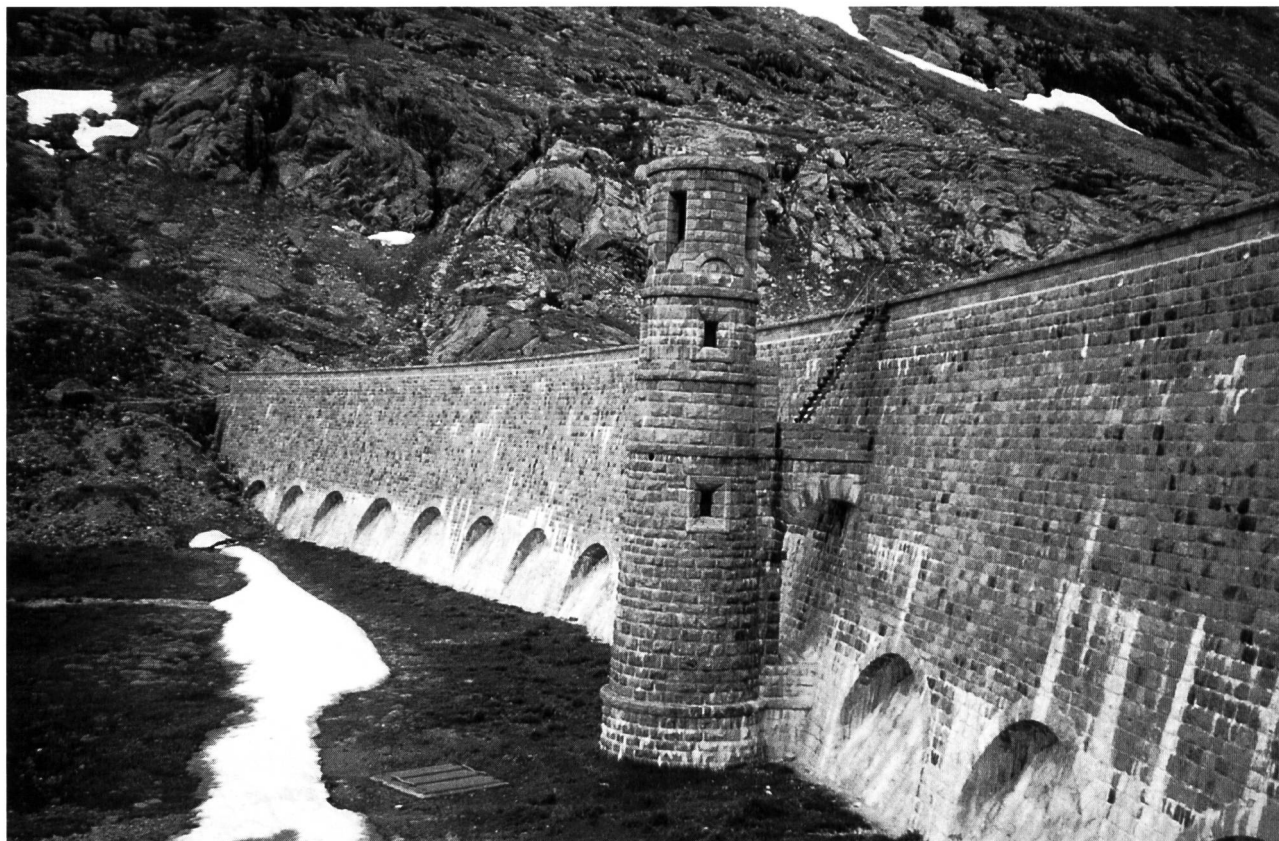
Es handelt sich zudem um eine ästhetisch ansprechende Lösung für die Betonverkleidung. Wie schön eine Stau-mauer auch für Nostalgiker sein kann, sieht man am Beispiel der Bernina-Südmauer (Bild 1).

Bild 1. Die Südmauer des Lago Bianco auf dem Berninapass mit der ästhetisch ansprechenden Betonverkleidung schliesst das Tal gegen das Puschlav ab.

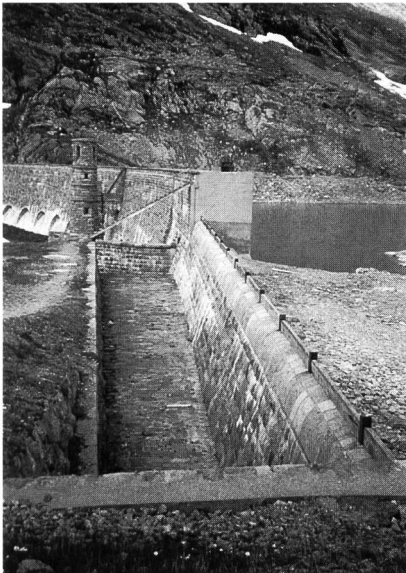
Bei derselben Mauer wurde die Steinverkleidung auch als Schutz gegen die Abrasion bei der Hochwasserentlastung eingesetzt (Bild 2).

Bild 2. Bei der Hochwasserentlastung der Bernina-Südmauer wurde die Steinverkleidung als Abrasionsschutz eingesetzt.
