## Der Bergsturz «La Josefina»

### Ecuador, 1993

Jost A. Studer

Am 28. März 1993, gegen Ende der Regenzeit, ereignete sich im südlichen Ecuador ein gigantischer Bergsturz, der zum Aufstau des Rio Paute führte. Im Wettkampf mit der Zeit wurde ein etwa 18 m tiefer Abflusskanal erstellt. Am 1. Mai lief das gestaute Wasser mit einem Spitzenabfluss von 10000 m<sup>3</sup>/s ab. Dabei wurden etwa 20 km Strassen, vier Brücken und mehrere hundert Häuser weggerissen. Dank den umsichtig getroffenen Evakuierungsmassnahmen mussten beim Abfliessen keine Menschenopfer beklagt werden.

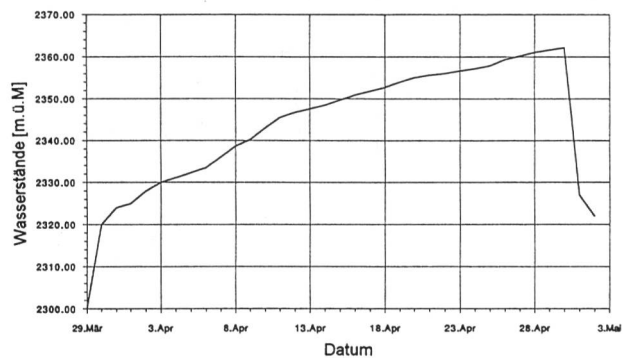
Bild 4. Wasserstände im «La Josefina»-Stausee während des Einstaus 1993.

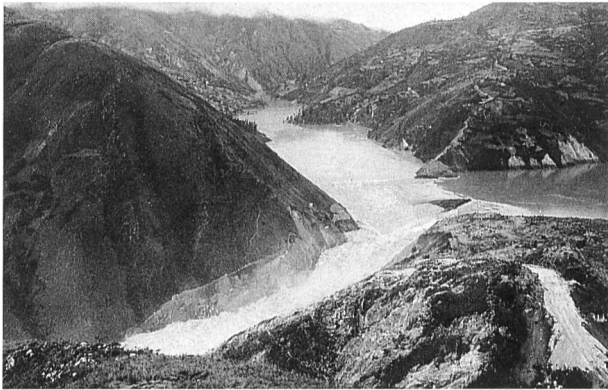
Bild 9. Abfluss am 1. Mai 1993 um 9.00 Uhr.

gnose falsch. Das Schüttmaterial war viel feinkörniger als angenommen, was zu einer wesentlich rascheren Erosion führte als prognostiziert. Der Verfasser dieses Berichtes ist der Auffassung, dass der Einfluss der bereits weitgehenden Wassersättigung des Schüttmaterials bei der Interpretation der Messresultate nicht richtig berücksichtigt wurde.

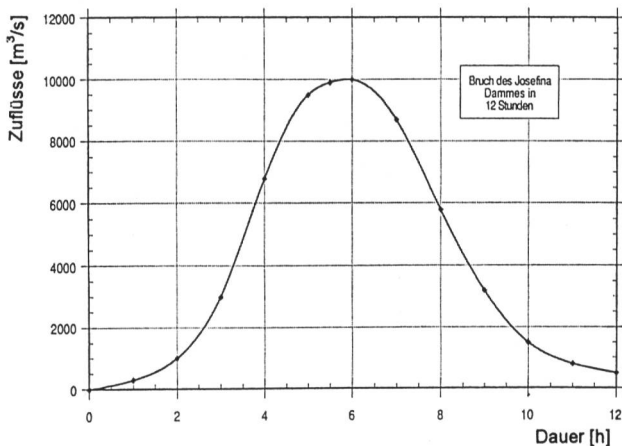
Bild 10. Reservoir von Amaluza, Wasserzuflüsse.

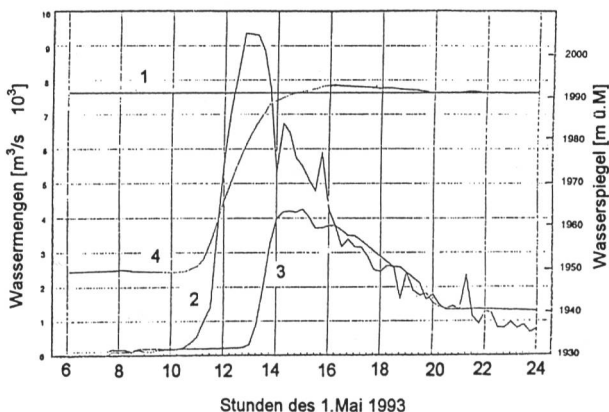
Bild 11. Hydrogramme und Wasserspiegel am Amaluzareservoir. 1 maximale Betriebskote (1991,00 m. ü. M.), 2 kumulierter Zufluss zum Amaluzareservoir, 3 Abfluss aus Amaluzareservoir, 4 Wasserspiegel im Amaluzareservoir.
