Endspurt im Kraftwerkstollen

Die seit Oktober 1997 laufenden Sanierungsarbeiten im Kraftwerkstollen Jetzbach-Durnachtal der Kraftwerke Linth-Limmern (KLL) sollen Mitte April 1998 abgeschlossen werden. Da bereits Ende März der militärische Schiessbetrieb des nahegelegenen Waffenplatzes im Umfeld der Baustelleninstallationen wieder aufgenommen wird, arbeiten die beteiligten Unternehmen mit Hochdruck im 3-Schicht-Betrieb rund um die Uhr.

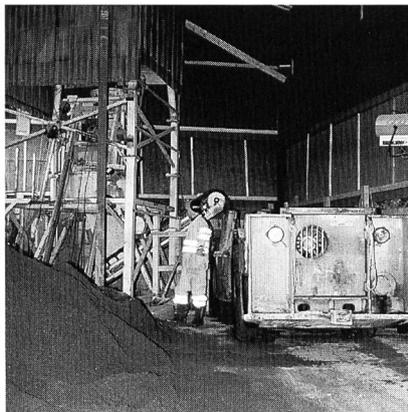
Bild 2. Eine in unmittelbarer Nähe des Stolleneingangs provisorisch erstellte Halle erlaubt die witterungsgeschützte Aufbereitung des Spritzbetons. Stollen-Pneulader (rechts im Bild) übernehmen hier das spritzfertige Betontrockengemisch und transportieren es in den Stollen.

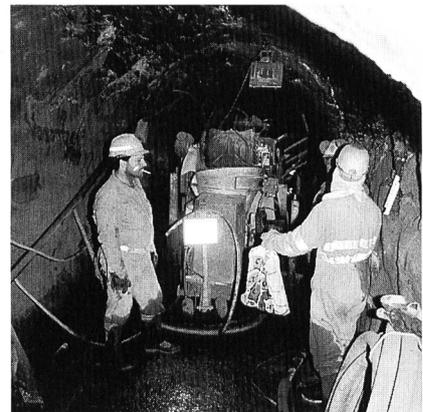
Bild 3. Die mobile Betonförderstation im Stollennern wird jeweils unmittelbar vor die Sanierungsstelle plaziert. Für einen ständigen Austausch der staubigen, feuchten Atemluft sorgt ein leistungsfähiges Gebläse.
