**Artikel:** Die Turbinenwerkstatt KWO  
**Autor:** Müller, Jürg / Baumberger, Ernst  
**DOI:** <https://doi.org/10.5169/seals-941708>

# Die Turbinenwerkstatt KWO

■ Jürg Müller, Ernst Baumberger

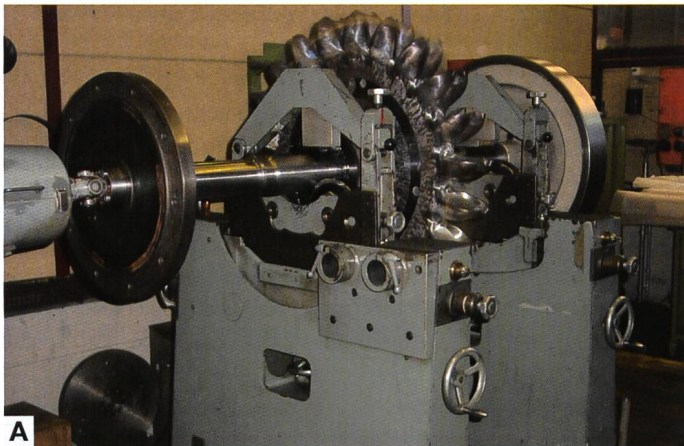
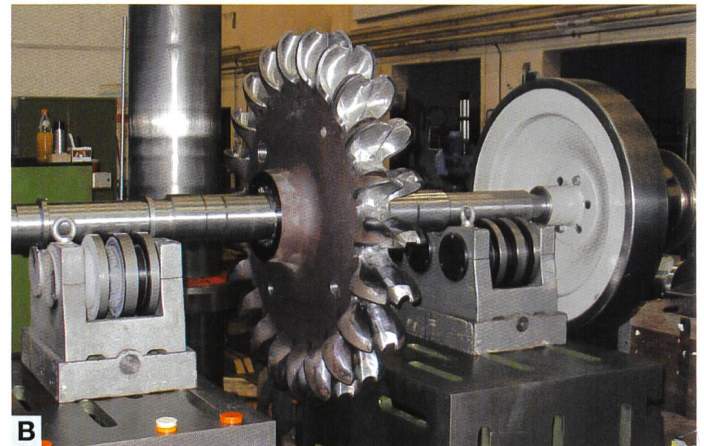
Bild 2. Auswuchten der rotierenden Teile der neuen Peltonräder: A) dynamisches, B) statisches Auswuchten.

Für zwei kleinere Turbinen wurden in der Turbinenwerkstatt KWO neue Laufräder und Turbinenwellen hergestellt (Bilder 2 und 3). Das in der Schweiz in 13/4-Qualität gegossene Turbinenrad wurde in der Turbinenwerkstatt hydraulisch ausgelegt. Die Sollform ist in der Regel das Ergebnis einer hydraulischen Optimierung, die sich auf die umfangreichen eigenen Betriebserfahrungen stützt und im Prüfstand verifiziert wird. Guss- und Fertigungszeichnungen wurden angefertigt, die

Peltonbecher zu 100% im Innen- und Aussenbereich gefräst, eine neue Turbinenwelle gedreht, beide Teile geprüft, ausgewuchtet und schliesslich montiert.

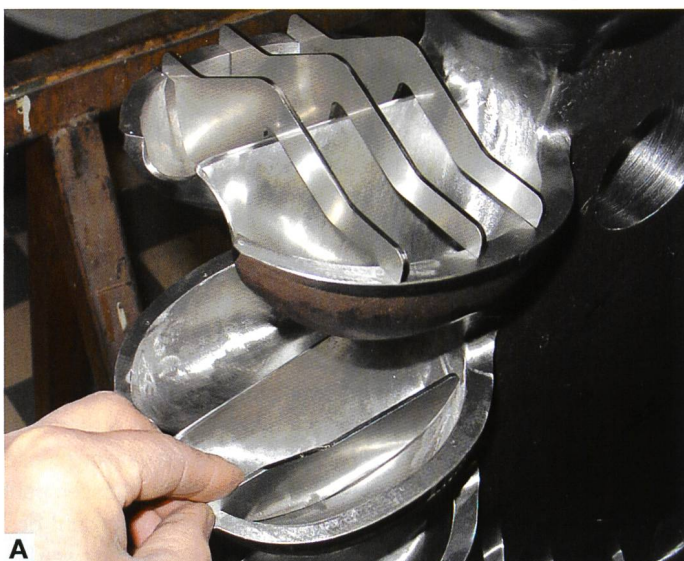
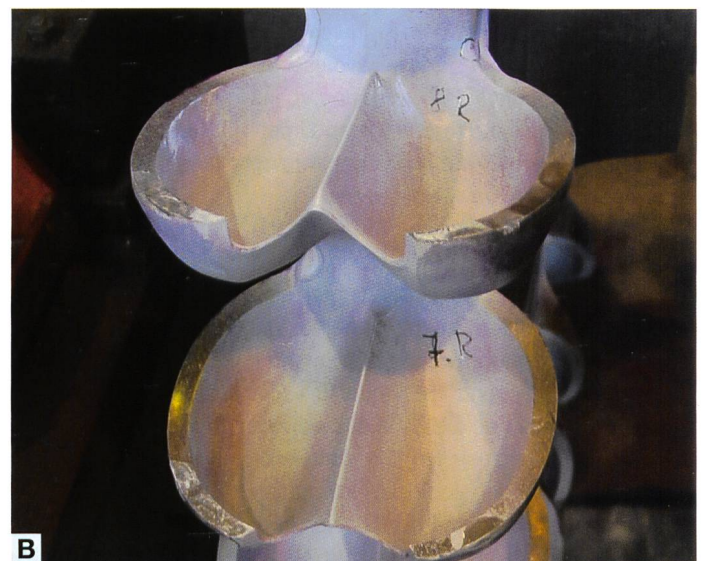
Bild 3. PT-Prüfung der Schaufelbecher der neuen Peltonturbinen: A) Prüfung auf Lehrenhaltigkeit, B) PT-Prüfung.
