**Artikel:** Denkmalpflege in der Stadt Bern 2001-2004  
**Autor:** Furrer, Bernhard / Flückiger, Roland / Fivian, Emanuel  
**Kapitel:** 2: Kirchliche Bauten  
**DOI:** <https://doi.org/10.5169/seals-247210>

## 2. KIRCHLICHE BAUTEN

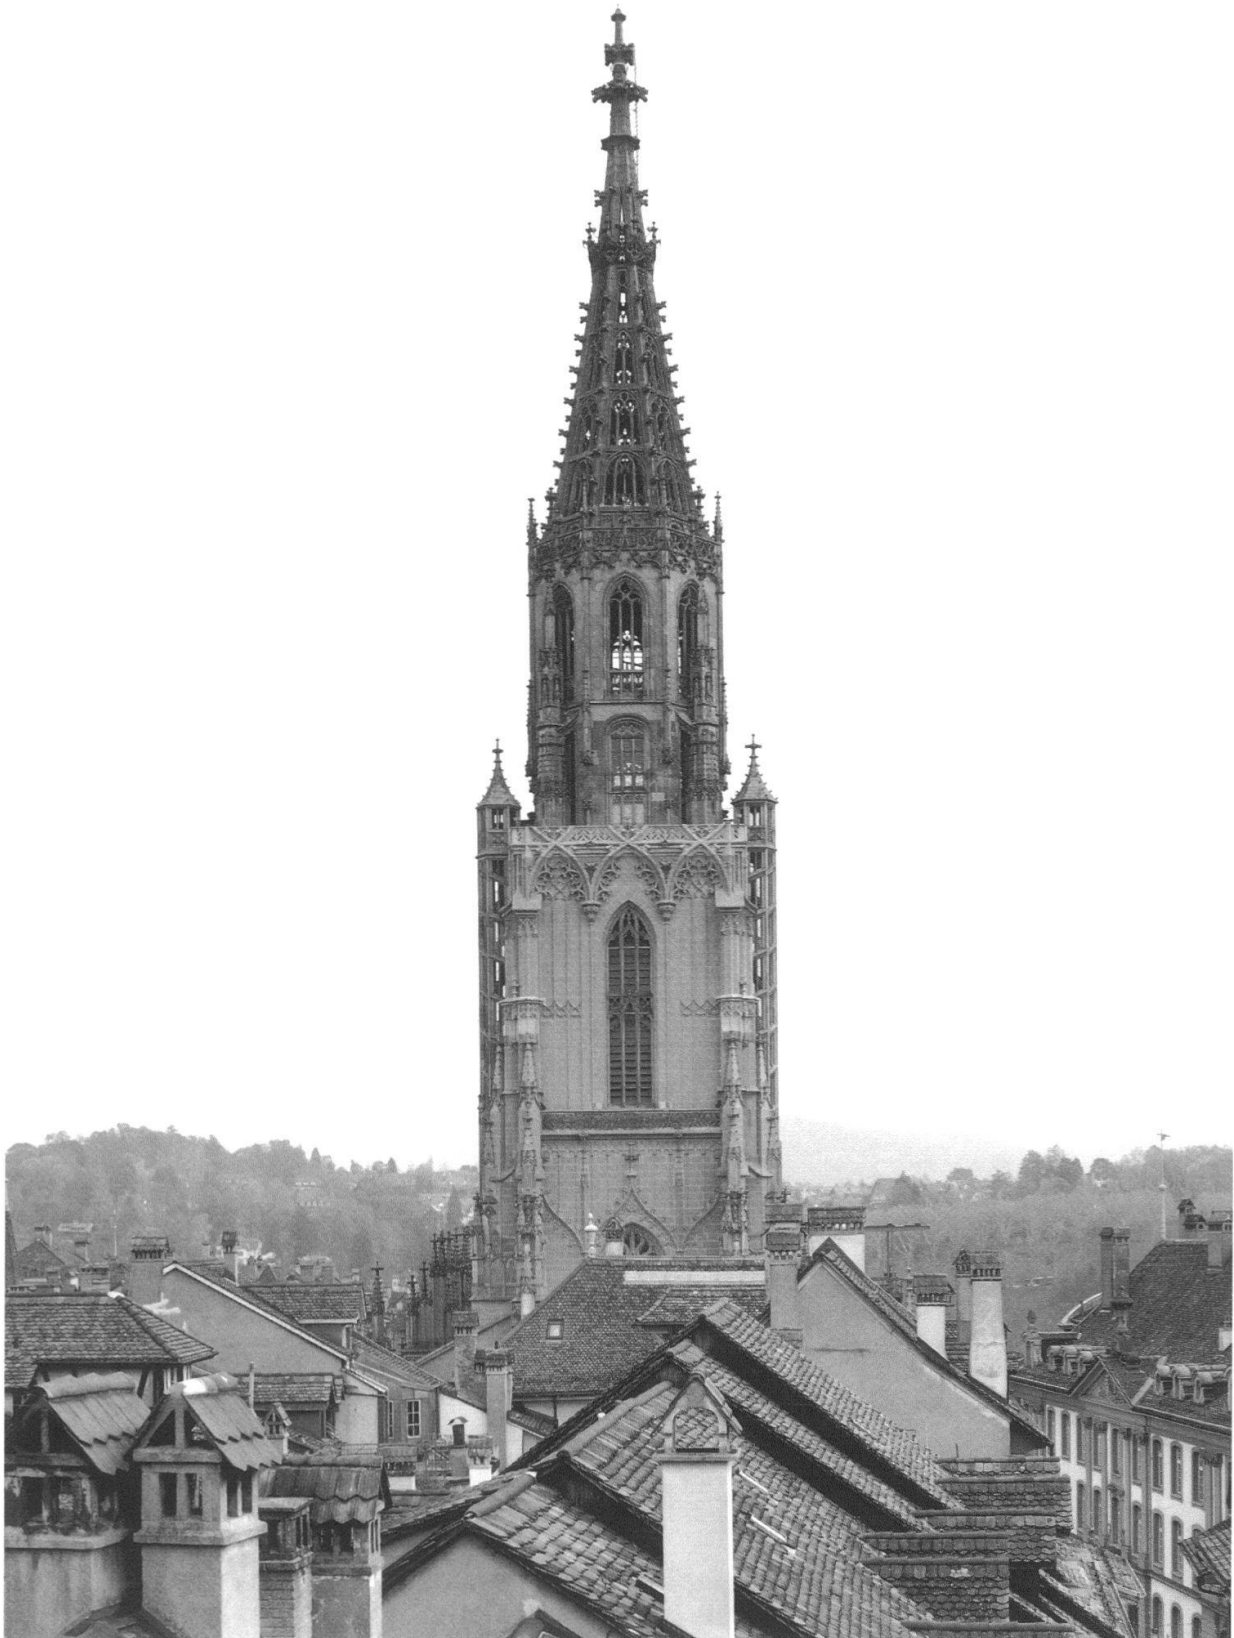
*Münster:  
Westwerk Eckfiale Nord,  
im Zustand zehn Jahre  
nach dem Totalersatz in  
Oberkirchner Sandstein.*
