**Artikel:** Denkmalpflege in der Stadt Bern 2001-2004  
**Autor:** Furrer, Bernhard / Flückiger, Roland / Fivian, Emanuel  
**Kapitel:** 2: Kirchliche Bauten  
**DOI:** <https://doi.org/10.5169/seals-247210>

## 2. KIRCHLICHE BAUTEN

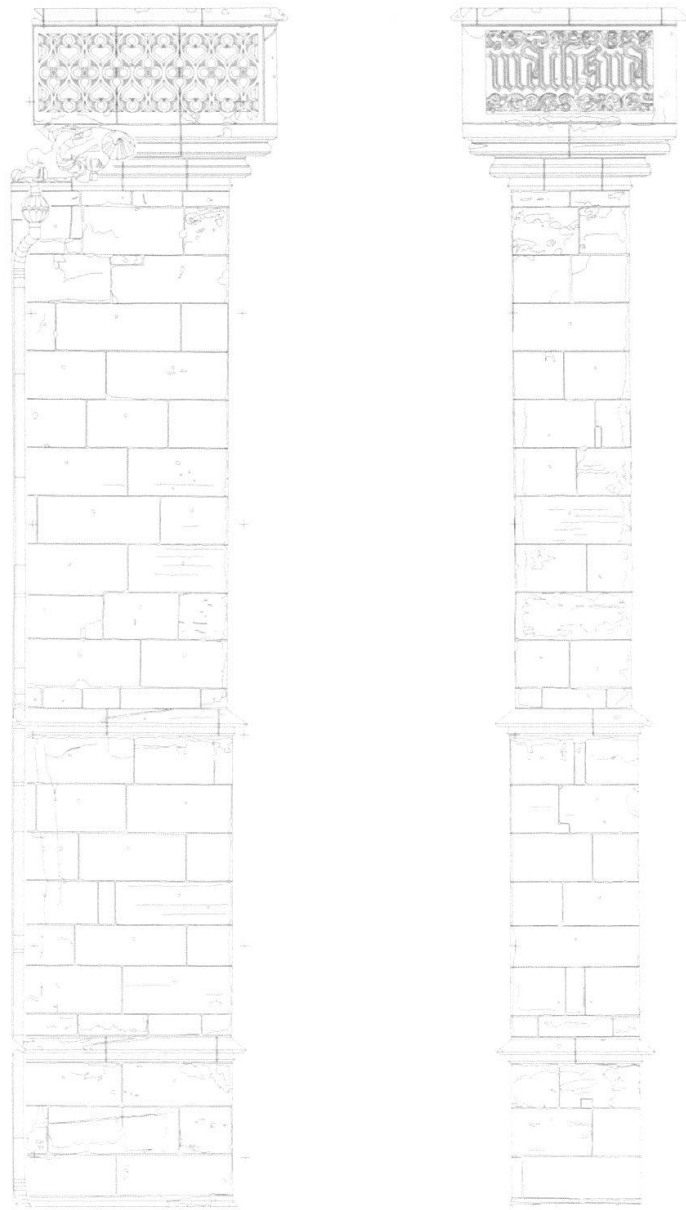
*Münster:*  
*Fotogrammetrische Bau-*  
*aufnahme. Steingerechte*  
*Auswertung der Pfeiler der*  
*Nordseite (Machsna).*

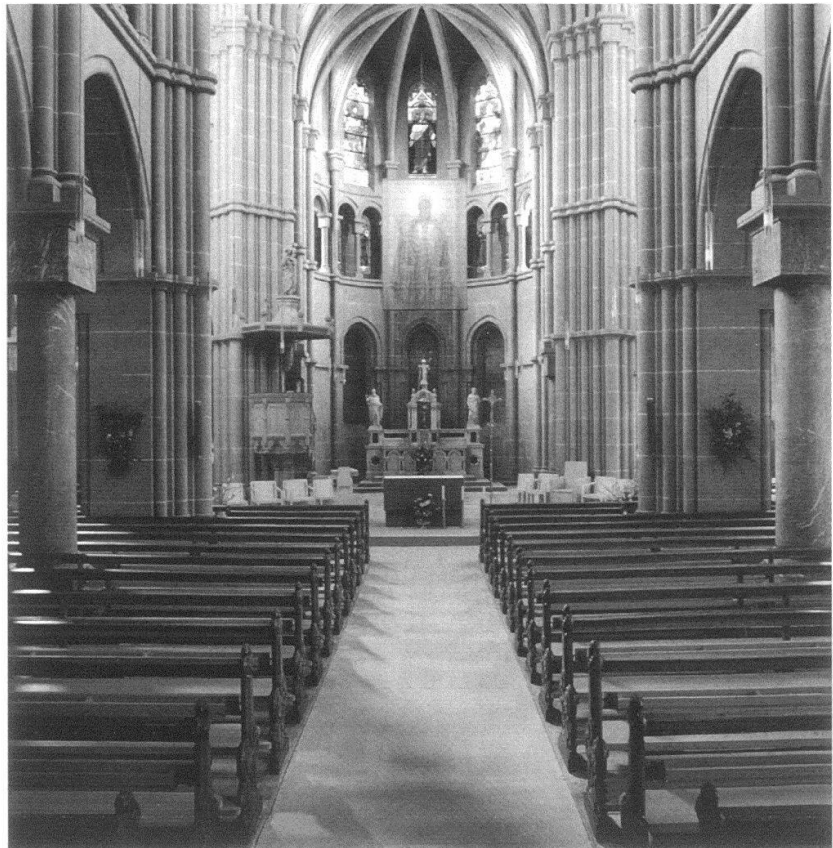
*Christkatholische Kirche  
St. Peter und Paul,  
Rathausgasse 2:  
Inneres gegen Westen  
mit neuer Beleuchtung,  
vorgezogener Altarzone  
mit neuer Möblierung und  
Chortuch von 1998.*

1997/98 wurden im Kircheninneren Erneuerungen vorgenommen, die der Ausübung des Kultes und nicht der Substanzerhaltung des Baudenkmals dienten. Im Vordergrund standen die definitive Ausführung und Gestaltung des langjährigen Provisoriums für die liturgischen Handlungen im Vierungsbereich. Dazu wurde ein neues, in Sandstein ausgeführtes Podest erstellt.<sup>45</sup> Zentral platziert ist der rot eingefärbte Sandsteinaltar von besonderer Aura und Präsenz. Das neue Mobiliar, Altar, Ambo, Bischofsstuhl sowie neue Priester- und Ministrantensitze, wurde nach speziellem Entwurf ausgeführt. Der aus grauem Sandstein gearbeitete neue Bischofsstuhl ist am nordwestlichen Vierungspfeiler

Veränderte Lichtbedürfnisse und eine unbefriedigende Zusatzbeleuchtung boten Anlass, die Beleuchtung grundsätzlich neu zu überdenken. Das entwickelte Konzept orientiert sich am Raster des Kirchengrundrisses und bezieht die zwei wertvollen historischen Kerzenleuchter selbstverständlich mit ein. Die neuen Pendelleuchten mit einfachem Glaszylinder wirken zurückhaltend elegant und treten als frei im Raum schwebende Lichtpunkte in Erscheinung.

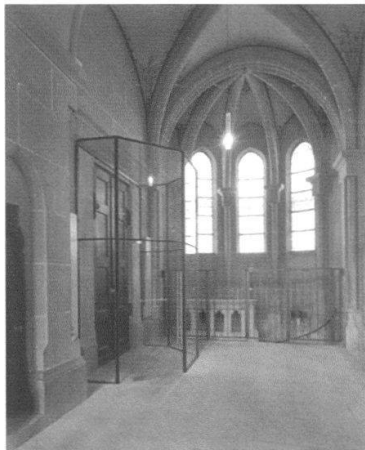
*Christkatholische Kirche St. Peter und Paul: Vorhalle mit neuem, gläsernem Windfang und neuer Abschränkung zur Unterkirche.*

Auf Ende der Berichtsperiode wurden in der Vorhalle ein neuer Windfang erstellt und vor den Abgang in die Krypta ein schlichtes Gitter eingebaut.<sup>49</sup> Um Raum für eine Andachtskapelle schaffen zu können, wurden bereits 1998 der Abbruch der hölzernen Windfänge und eine Neulösung am südlichen der beiden Portale diskutiert.<sup>50</sup> Mit der Projektidee «Kunst

in der Kirche» wurde das Thema wieder aufgegriffen und, nachdem die Denkmalpflege dem Abbruch der Windfänge zugestimmt hatte, ein Projekt ausgearbeitet.<sup>51</sup> Der gläserne, filigran konstruierte neue Windfang ordnet sich überzeugend in die Vorhalle ein, die offener und heller wirkt.

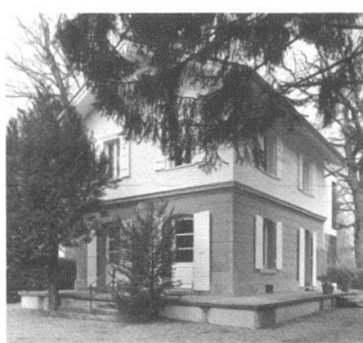
*Wårterhaus,  
Papiermühlestrasse 114:  
Ansicht von Westen.*

Unmittelbar nach der Einrichtung des israelitischen Friedhofs im Eyfeld liess die Israelitische Kultusgemeinde Bern durch den Architekten Probst<sup>57</sup> 1872 ein WÅRTERHAUS (Papiermühlestrasse 114) errichten. Ein umlaufender, perronartiger Sockel kennzeichnet das zweigeschossige Gebäude unter Satteldach als öffentliche Anlage, in welcher im Erdgeschoss der Raum für die Totenwäsche sowie ein Raum für wachende Angehörige untergebracht sind, die übrigen Teile des Erdgeschosses und das Obergeschoss nehmen die eigentliche Wårterwohnung auf. Das Gebäude war während Jahrzehnten nicht unterhalten worden und befand sich daher in einem verwahrlosten Zustand.

Nachdem die Jüdische Gemeinde lange Zeit mit Nachdruck den Abbruch des Gebäudes und einen Neubau verfolgt hatte, gelang es, die besondere geschichtliche Zeugenschaft des architektonisch bescheidenen Objekts für die jüdische Gemeinschaft verständlich zu machen – das bestehende Gebäude wurde instand gestellt.<sup>58</sup> Dabei blieben die noch vorhandenen Bau- und Zierelemente der Bauzeit erhalten, so die Holzverrandung und die Laubsägeverzierungen am Äusseren sowie die Schreinerarbeiten und Parkette im Inneren.<sup>59</sup> Auf der Ostseite wurde ein Schopf durch einen zweigeschossigen Anbau ersetzt, der die Wohnungstreppe und Aufenthaltsbereiche enthält. Die neue Organisation erlaubt eine klare funktionale Trennung zwischen

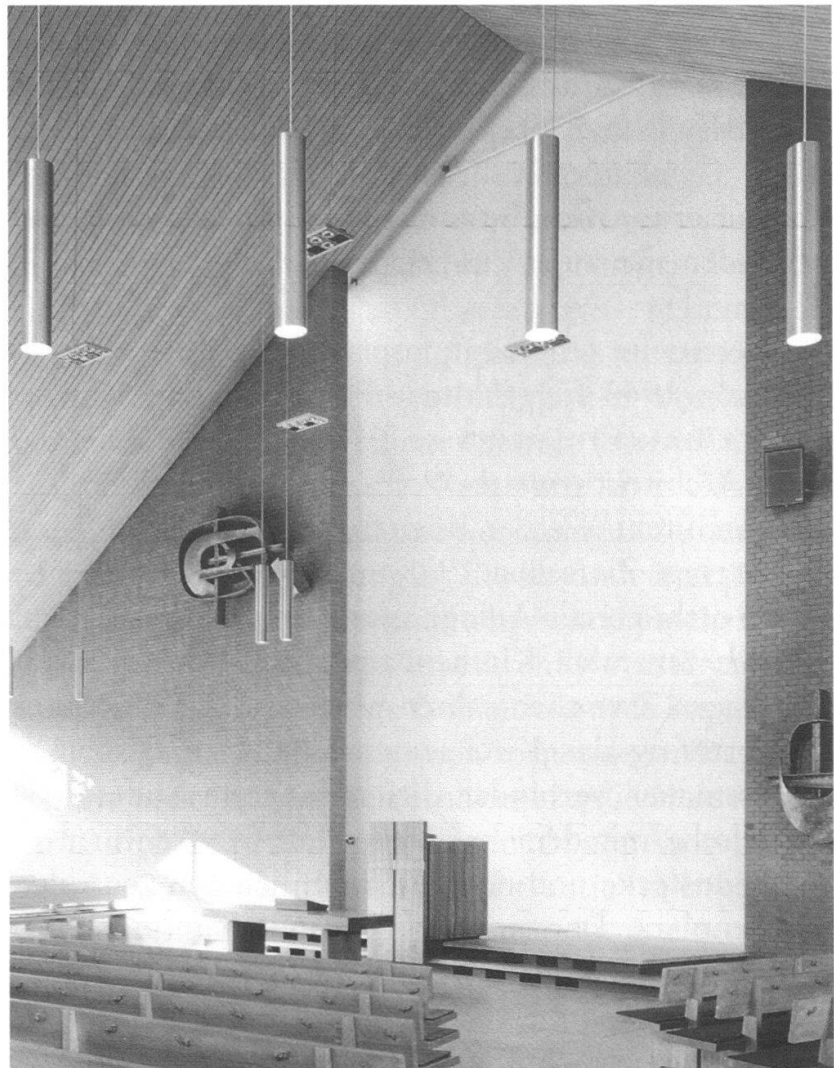
*Kirche Bethlehem,  
Eymattstrasse 2:  
Innenansicht des  
Kirchenraums mit der  
neuen Beleuchtung.*

Im Kirchenraum wurden diskrete Reparaturen und Ergänzungen ausgeführt, wie die Rückführung der Chornische durch Wiederherstellen der lasierten Sichtbetonfassaden und der Empore mit neuem, weissem Anstrich. Der Einbau von zusätzlichen Leuchten im Chorbereich führt zu besseren Belichtungsverhältnissen und neue, differenziert einsetzbare Textilelemente und Sitzkissen dienen der Verbesserung der Akustik im Kirchenraum.
