Archäologische Stätten

Zeitschrift: **Jahresbericht : Dokumentationen und Funde / Archäologie
Baselland**

Ruine Pfeffingen: Startschuss für die Sanierungen

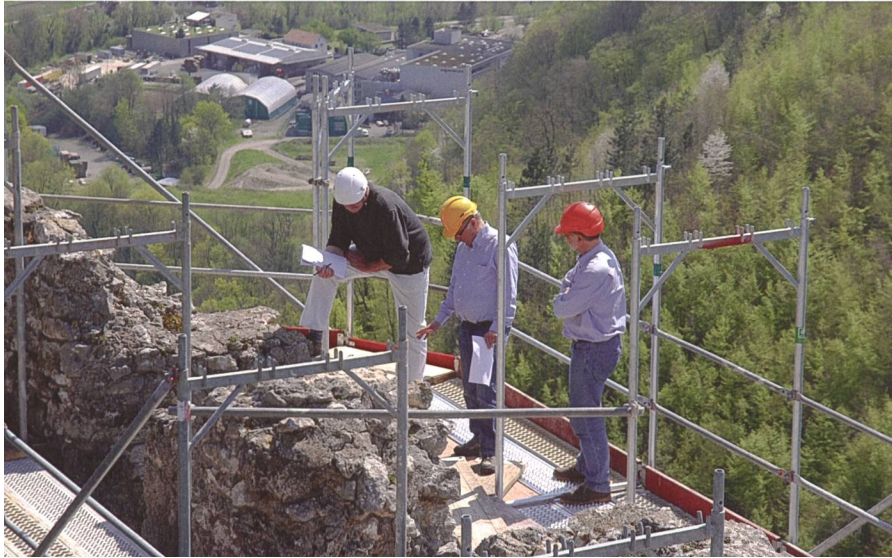
Bauleiter Jakob Obrecht, Bundesexperte Daniel Gutscher und Projektleiter Michael Schmaedecke (vlnr) besprechen das Vorgehen (Tina Lander).

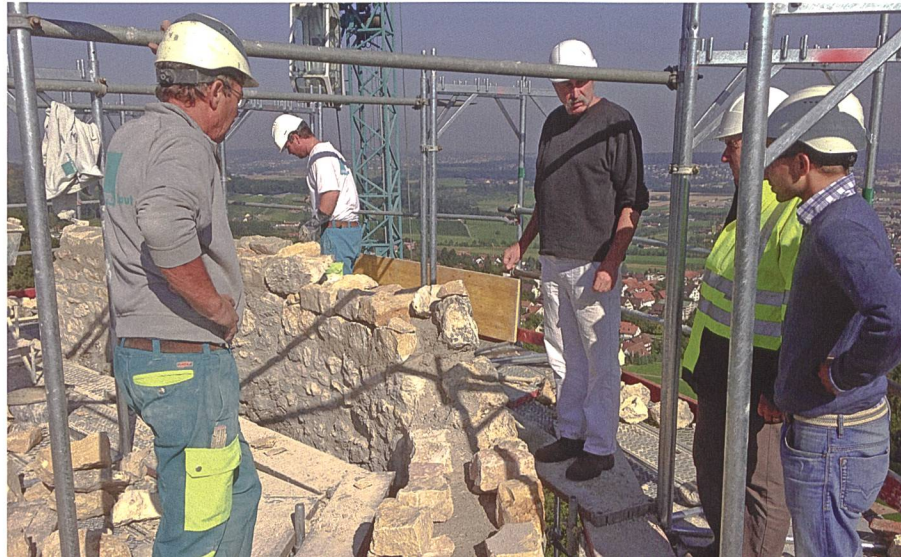
Wöchentliche Baustellenbesprechung mit Peter Saladin, den Bauleitern Jakob Obrecht und Sali Sadikaj sowie Bauführer Dominik Wiesent.

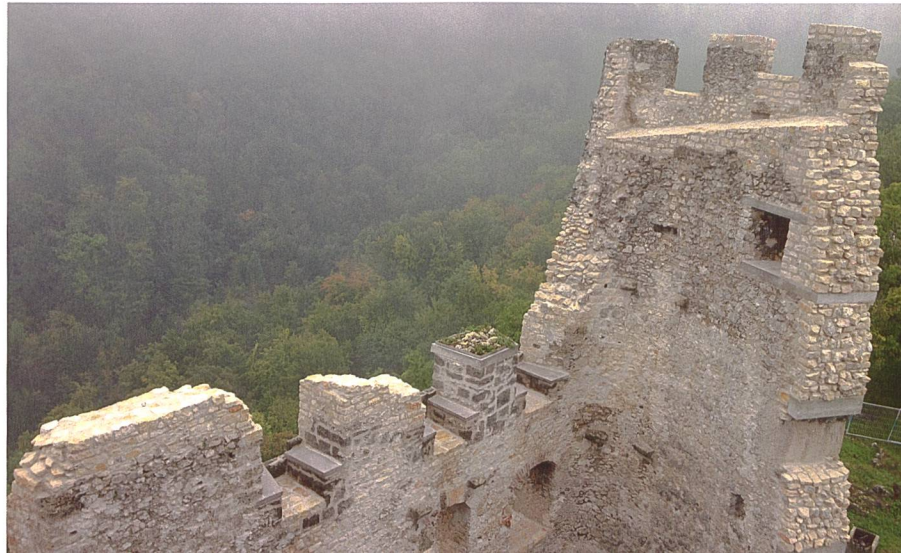
Farnsburg. Die Schildmauer von Süden. An der rechten Mauerhälfte angebrachte Anker und Spangen sichern neu das Mauerwerk.

Die Ausbrüche wurden geschlossen, das Ostende der Schildmauer mit fünf Spangen gesichert und die Aussenschalen mit durch das Mauerwerk reichenden Ankern mit dem Kern verklammert. Zudem wurden die Mauerkronen und der Laufgang auf der Schildmauer abgedichtet, damit kein

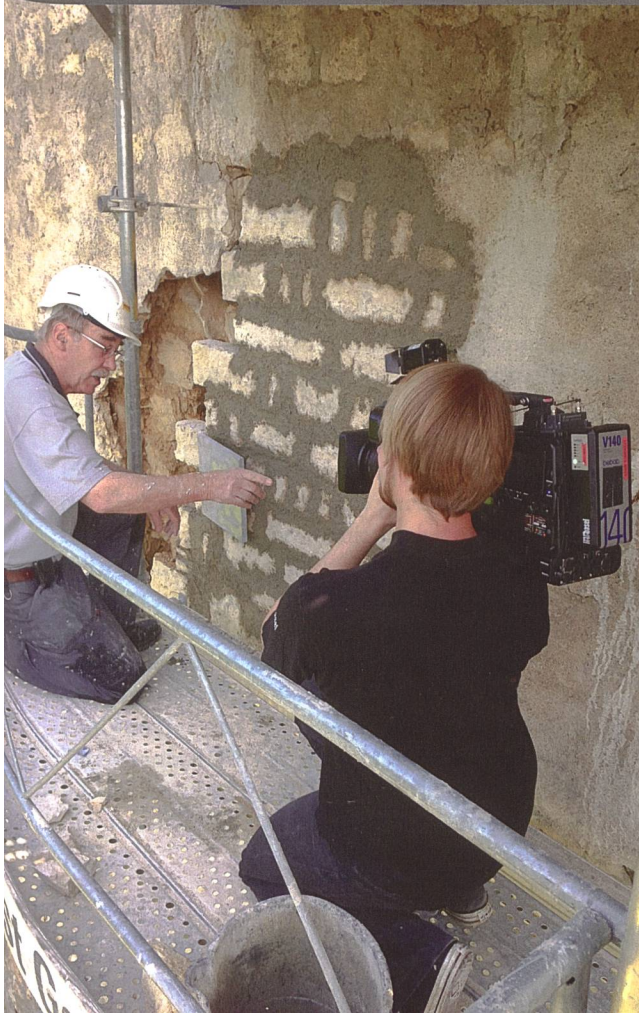
links:

Reportage von
Telebasel: Baumeister
Richard Zuckschwerdt
erklärt das Vorgehen
bei der Sanierung des
schadhaften Mauer-
werks.

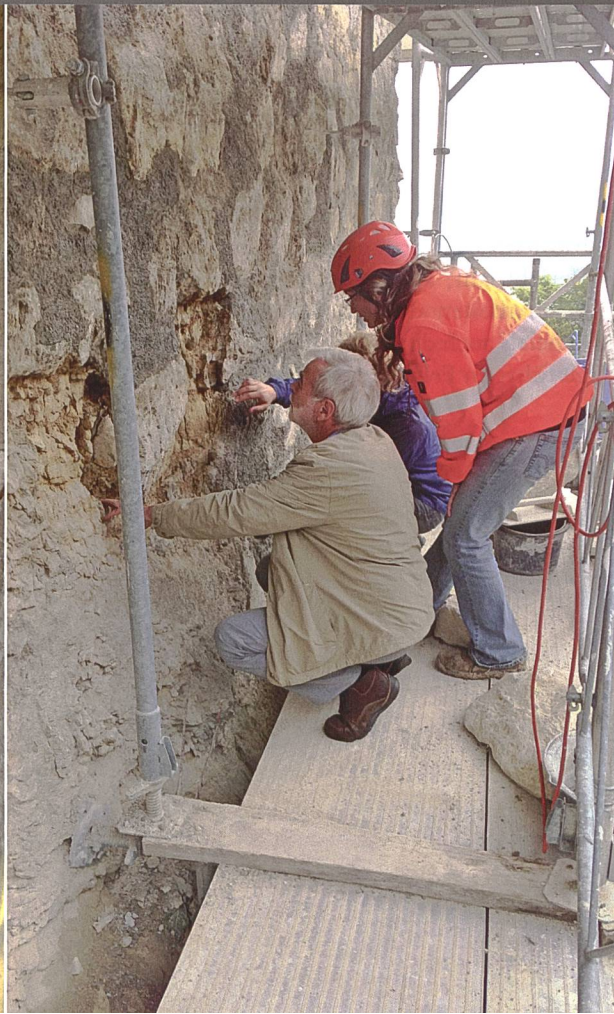
rechts:

Geologin Catherine
Moser und Bauingenieur
Joseph Müller
analysieren die Schäden
an den Steinen der
Schildmauer.
