Schnaus, Casa Oswald : Bericht des Bauherrn

Autor(en): **Caspescha, Luregn**

Zeitschrift: **Jahresberichte des Archäologischen Dienstes Graubünden und der Denkmalpflege Graubünden**

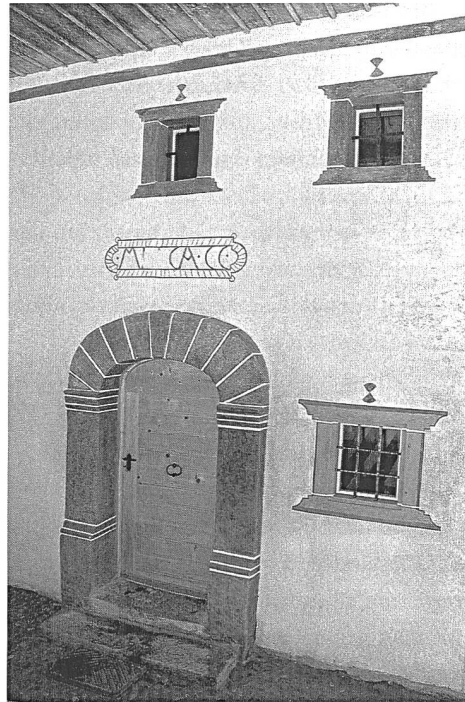
Die Buchstaben CA der Inschrift M H(?) CA CC über der Eingangstür (Abb. 175) beziehen sich möglicherweise auf einen Christ Arpagaus von Luven - zumindest ist dieser die einzige der im Kirchenbuch von Ilanz eingetragenen Personen¹⁷², auf welche die Buchstabenkombination CA passt. Christ Arpagaus (gest. 30.3.1791) war in erster Ehe mit Anna Dorothea Capol verheiratet. Diese muss kurz nach 1761, dem Jahr der Geburt des zweiten Sohnes, verstorben sein, denn bereits 1765 wurde Christs erster Sohn aus der Ehe mit Barbla Deuter geboren. Das Baujahr der Casa Oswald - 1764 - stimmt wohl ungefähr mit dem Zeitpunkt von Christ Arpagaus zweiter Hochzeit überein. Es wäre möglich, dass Arpagaus das Haus als neues Heim für seine "neue" Familie errichten liess, er also tatsächlich der Bauherr des Gebäudes war.

Abb. 175: Schnaus, Casa Oswald. Inschrift über der Eingangstür an der Nordfassade.

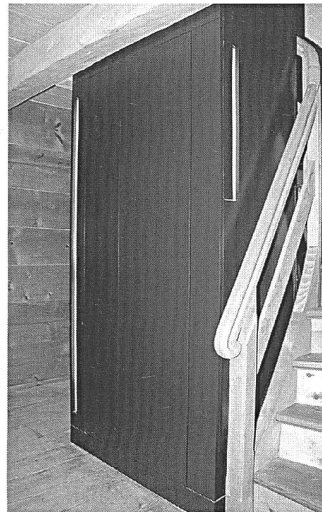
Abb. 182: Schnaus, Casa Oswald. Das neue Badezimmer im Obergeschoss.

Die Mauern des oberen Korridors gegen Norden und Osten wurden mit einem 10 bis 14 cm dicken Dämmputz auf Basis Perlit versehen, geglättet und gekalkt. Im Raum über der Küche habe ich ein Badezimmer eingerichtet (Abb. 182).
