Brienz/Brinzauls, Burgruine Belfort : Baugeschichtliche Untersuchung, 1. und 2. Etappe

Zeitschrift: **Jahresberichte des Archäologischen Dienstes Graubünden und
der Denkmalpflege Graubünden**

Baugeschichtliche Untersuchung, 1. und 2. Etappe

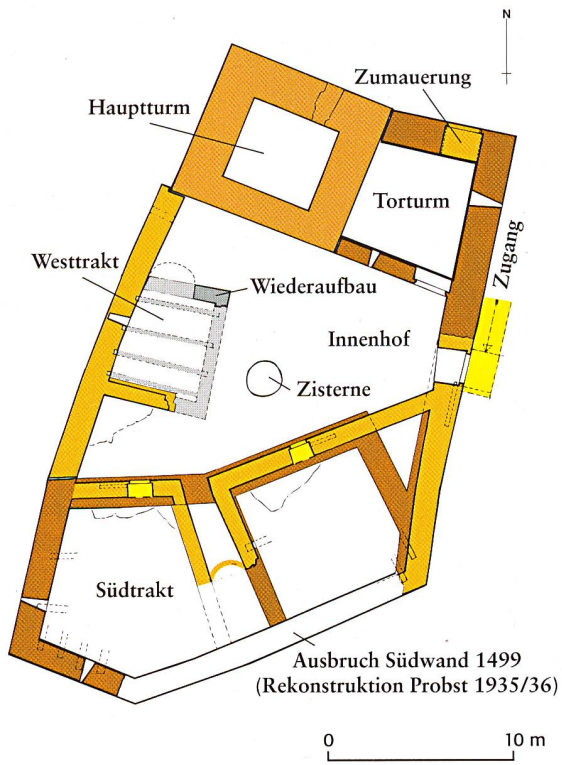
Abb. 194: Brienz/Brinzauls, Burgruine Belfort. Grundriss erstes und zweites Geschoss. Mst. 1:400.

Auf Belfort konnten im Berichtsjahr zunächst die Südmauer des Innenhofes beidseitig und sodann die Westinnenwand des Innenhofes und die Westfassade untersucht werden. Dabei konnten fünf verschiedene Bauphasen unterschieden werden (Abb. 194 bis 200).

endet gegen oben mit einer deutlichen horizontalen Baunaht, die etwa auf dem Niveau des Innenhofes liegt (vgl. Abb. 194).

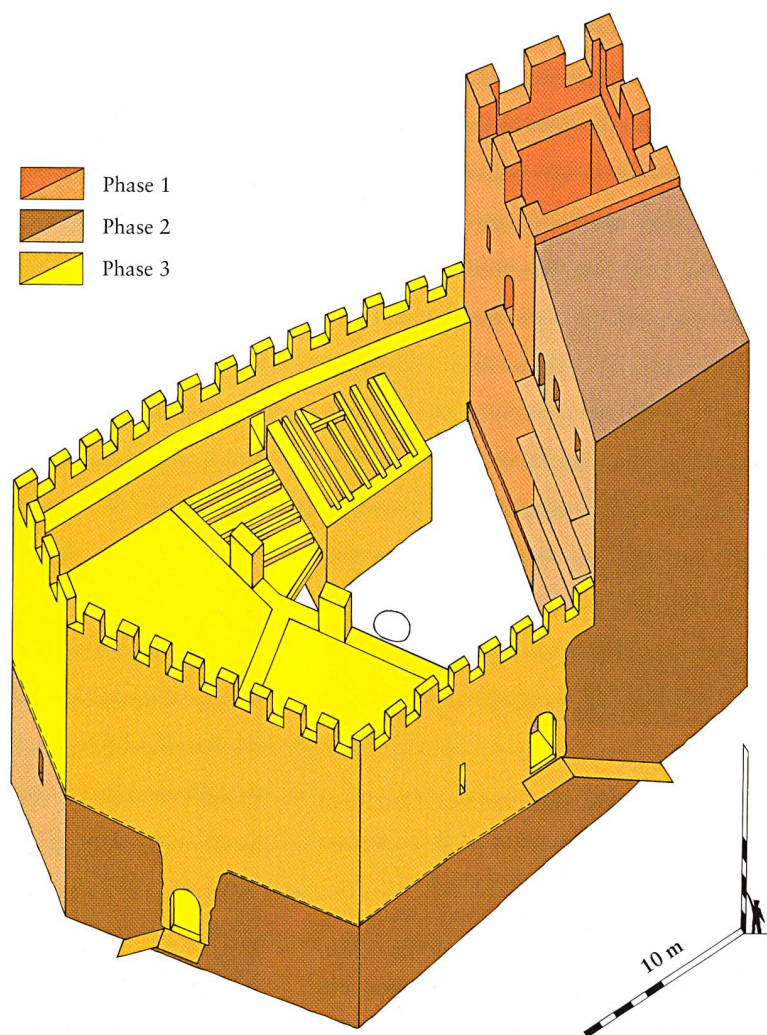
Abb. 208: Brienz/Brinzauls,
Burgruine Belfort. Die Burg-
anlage Belfort nach ihrer
Vollendung (Phasen 1-3).
Schematische Isometrie von
Süd-Ost. Mst. 1:400.

In Phase 3 wird mit dem Bau der Westmauer als westlicher Hofbegrenzung auch die Umfassungsmauer der Anlage vervollständigt (Abb. 208). Die westliche Hofmauer wurde in einer Breite von 1,50 m errichtet, darüber ein 1 m breiter Wehrgang mit einer 50 cm starken und 1 m hohen Brüstungsmauer erstellt. Letztere war mit gegen aus-

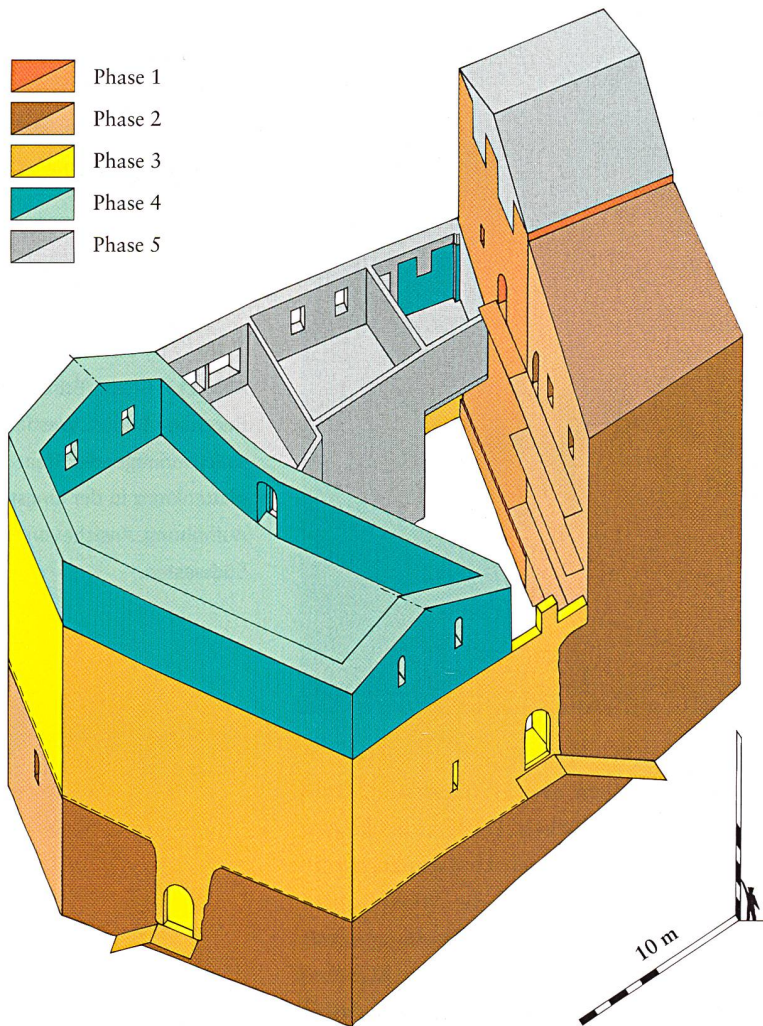
Abb. 214: Brienz/Brinzauls, Burgruine Belfort. Die Burganlage Belfort mit den Umbauphasen 4 und 5. Schematische Isometrie von Südosten. Mst. 1:400.

Zum Bau der Aufhöhung der Westfassade wurde auf der bestehenden Mauerkrone eine Reihe von Gerüsthebeln eingelegt. In einem Gerüstloch fand sich der Rest eines Gerüstholzes. Die dendrochronologische Untersuchung ergab für dieses ein mögliches Fälldatum im Jahr 1490 (B-Datierung). Trifft diese Datierung zu, dürfte dieser Umbau lediglich neun Jahre vor der endgültigen Zerstörung der Burganlage ausgeführt worden sein. Eine Isometrie zeigt die Burganlage nach dem Umbau in der Phase 5 (Abb. 214).
