Zum Abschluss der Konservierung und Restaurierung der Kathedrale St. Mariä Himmelfahrt in Chur

Autor(en): **Rutishauser, Hans**

Zeitschrift: **Jahresberichte des Archäologischen Dienstes Graubünden und der Denkmalpflege Graubünden**

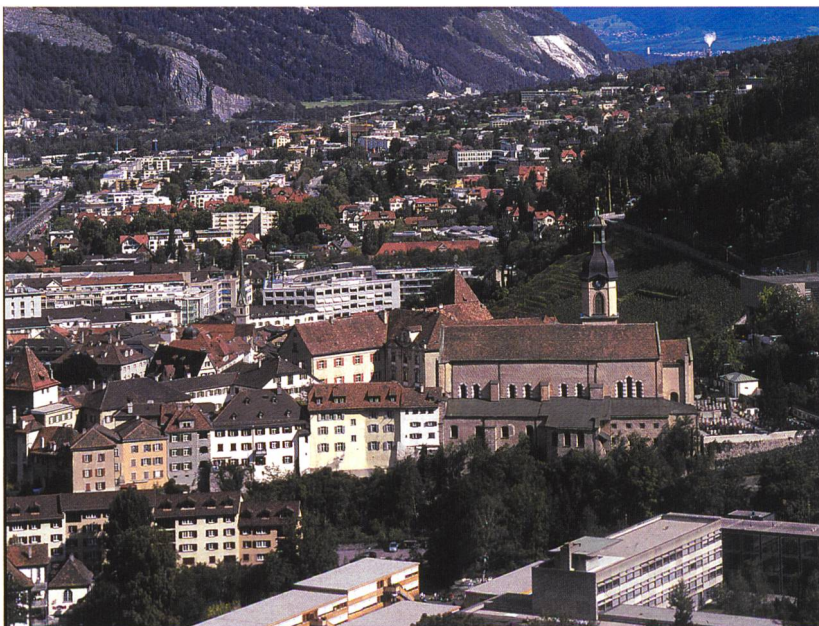
Abb. 105: Die restaurierte Kathedrale St. Mariä Himmelfahrt auf dem Hofhügel über der Altstadt von Chur. Blick gegen Norden.
