Artikel: Der Felssturz/Erdrutsch Hinter Königstein in Küttigen : ein
Grossereignis für die Region Aarau

Der Felssturz/Erdrutsch Hinter Königstein in Küttigen

Ein Grossereignis für die Region Aarau

Mark Eberhard

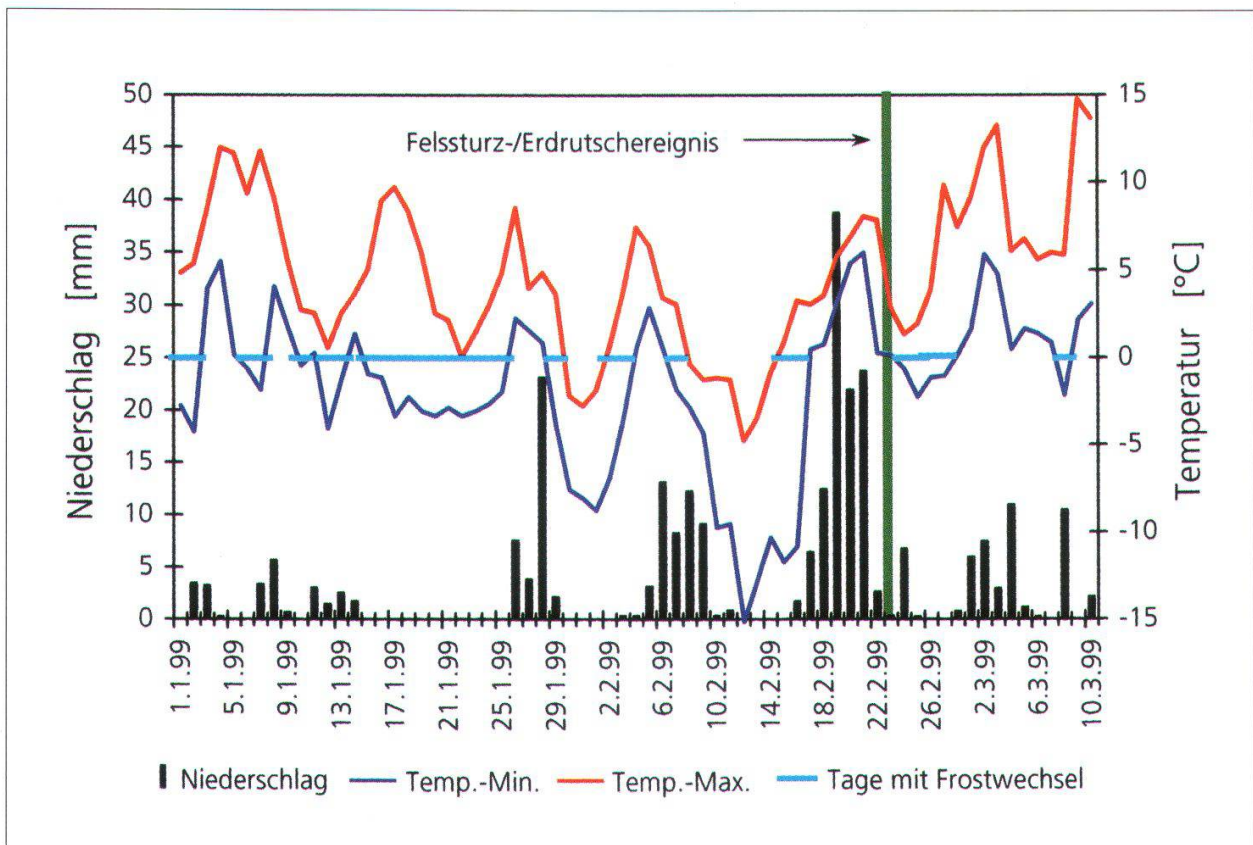
Abb. 9: Die klimatischen Verhältnisse vor, während und nach dem Ereignis.

Die extremen Witterungsverhältnisse im Frühjahr 1999 begünstigten die oben geschilderten Mechanismen. Anfang Januar bis zum Ereignis am 23./24. Februar 1999 erfolgten mehrere Frost-Tauphasen in denen sich Wasser-Eisbildungen gegenseitig ablösten. Vor allem zu Beginn des Februars sanken die Temperaturen bis gegen -15 °C ab, um sich anschliessend wieder bei $5\text{--}6\text{ °C}$ einzupendeln. Zusätzlich zu diesen, den Fels zermürbenden Vorgängen (Felsprengung durch Volumenvergrösserung infolge Eisbildung), erfolgten im Februar und unmittelbar vor dem Ereignis ergiebige Regenfälle, welche durch die Wasserbildung der Schneeschmelze noch ergänzt wurden (Abb. 9).
