Bellelay: 250 ans d'entretien et de négligence des bâtiments

Jürg Schweizer

L'église abbatiale

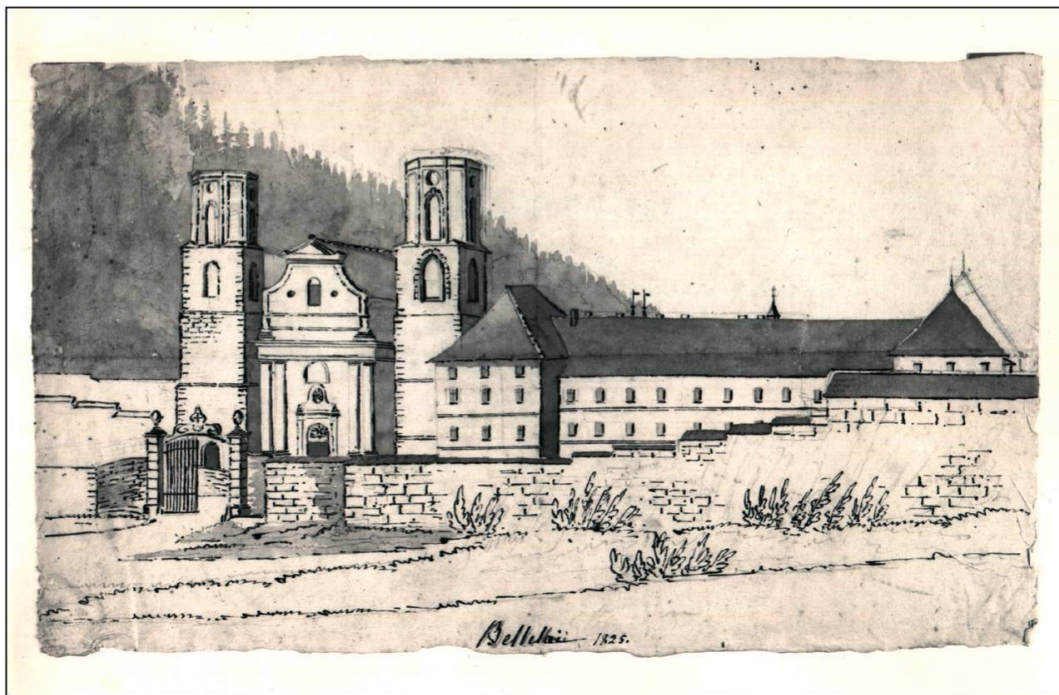
Pire encore, en 1798 déjà, les deux bulbes des tours furent dérobés pour récupérer le précieux cuivre qui les couvrait, laissant désormais les deux tours mutilées exposées aux intempéries¹⁰. Les dommages ainsi causés à l'église resteront irréversibles. Le haut des tours sera démoli en 1801¹¹

Fig. 4: Vue de Bellelay en 1825, dessin en sépia du Fonds Albert v. Büren (Fondation Bellelay; photo Gerhard Howald, MHBE).

(fig. 4). En 1842, on dut démolir le niveau octogonal de la tour nord. Celui de la tour sud existe encore en 1884 et sera lui aussi démolie vers 1900¹². Quant au pensionnat, construit à côté de la porterie en 1781-1782, il est démolie pour vendre les pierres de taille¹³.

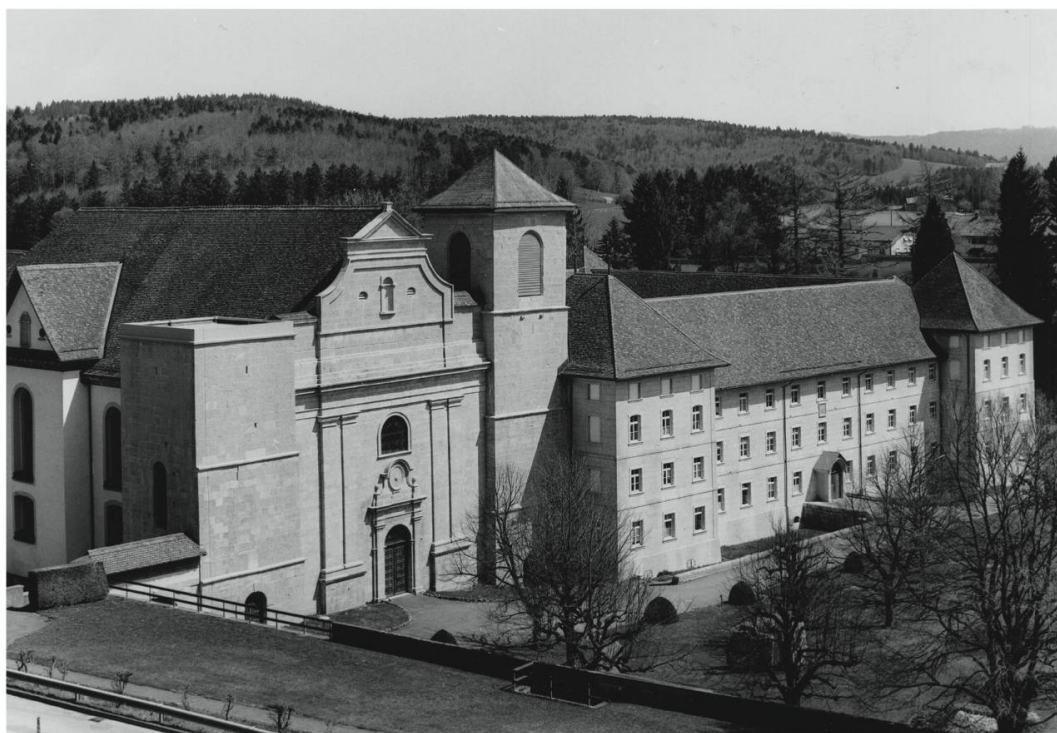
et s'est désagrégé. Il a fallu remplacer l'ensemble des joints de ciment par un mortier de chaux comparable à celui utilisé par les premiers constructeurs. Ce mortier poreux et élastique a un comportement similaire à celui de la pierre, il laisse passer l'humidité, permet à l'eau d'infiltration de s'évacuer et à la maçonnerie de sécher. Les joints ont bien sûr dû être colmatés autant que possible (fig. 8). Après l'élimination du ciment, l'humidité s'est évacuée pendant plusieurs semaines par les joints ouverts (fig. 9). On a pris soin d'assortir les tons du mortier à la couleur de la pierre calcaire. La restauration de la pierre de taille a été effectuée selon des méthodes approuvées par des entreprises reconnues et expérimentées dans le travail de la pierre dure. Tout au long de la restauration, la recherche attentive des traces de la taille originale de la pierre et d'éventuels restes de peinture du XVIII^e siècle a abouti au constat que la façade présentait une pierre de taille apparente, sans aucune couche de peinture (fig. 10).

Fig. 10 : Façade ouest de l'église et de l'abbaye après restauration, état en 1998 (MHBE, photo Gerhard Howald).

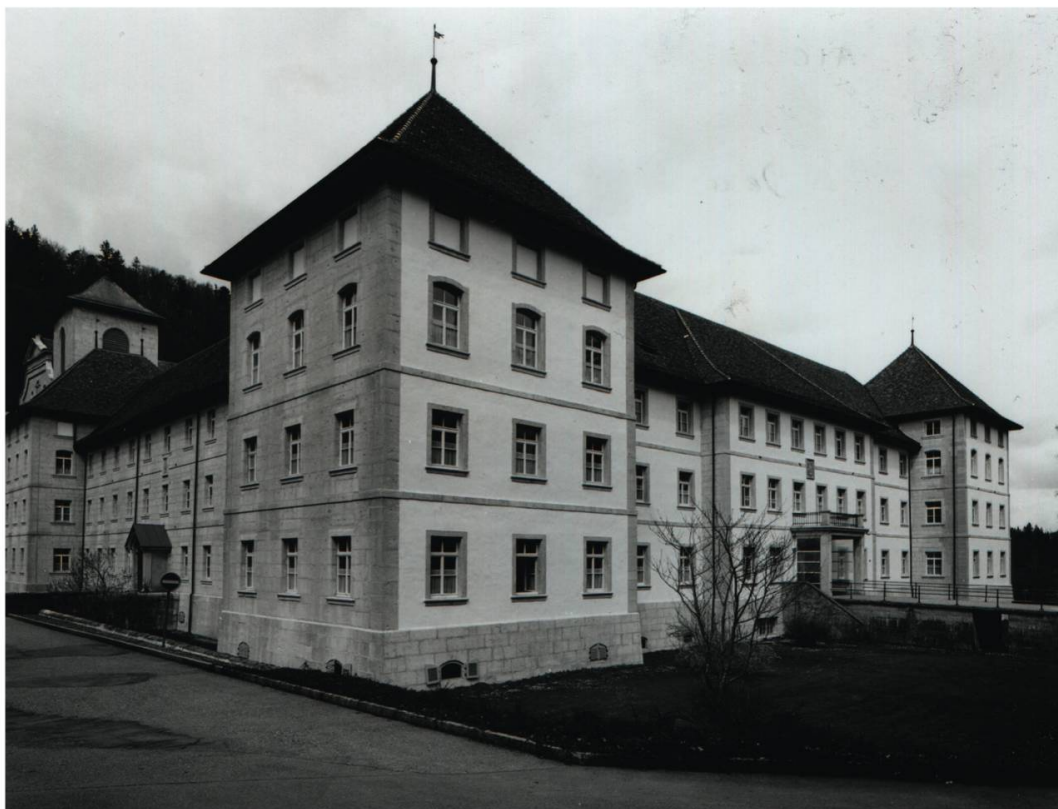
Dans la mesure où l'église et le couvent de Bellelay ont résisté aux épreuves du XIX^e siècle, les travaux entrepris de 1991 à 1998 puis en 2007 leur permettent de résister à nouveau aux rudesses de notre climat. Les bâtiments ont aussi retrouvé une part de leur dignité (fig. 14). L'esprit minimaliste des aménagements extérieurs actuels nuit à la perception généreuse et axiale qui prévalait à l'époque baroque. Il faudra encore recréer la clarté et la simplicité de l'agencement des environs et rétablir le lien étroit entre l'architecture et l'aménagement paysager, et cela dans l'ensemble du site.

Fig. 14 : Façades après restauration (MHBE, photo Gerhard Howald).
