# Solothurn, die Restaurierung der Otter-Orgel in der Jesuitenkirche

Autor(en): **Rehn, Wolfgang / Kleine, Robert**

Zeitschrift: **Archäologie und Denkmalpflege im Kanton Solothurn**

Band (Jahr): **17 (2012)**

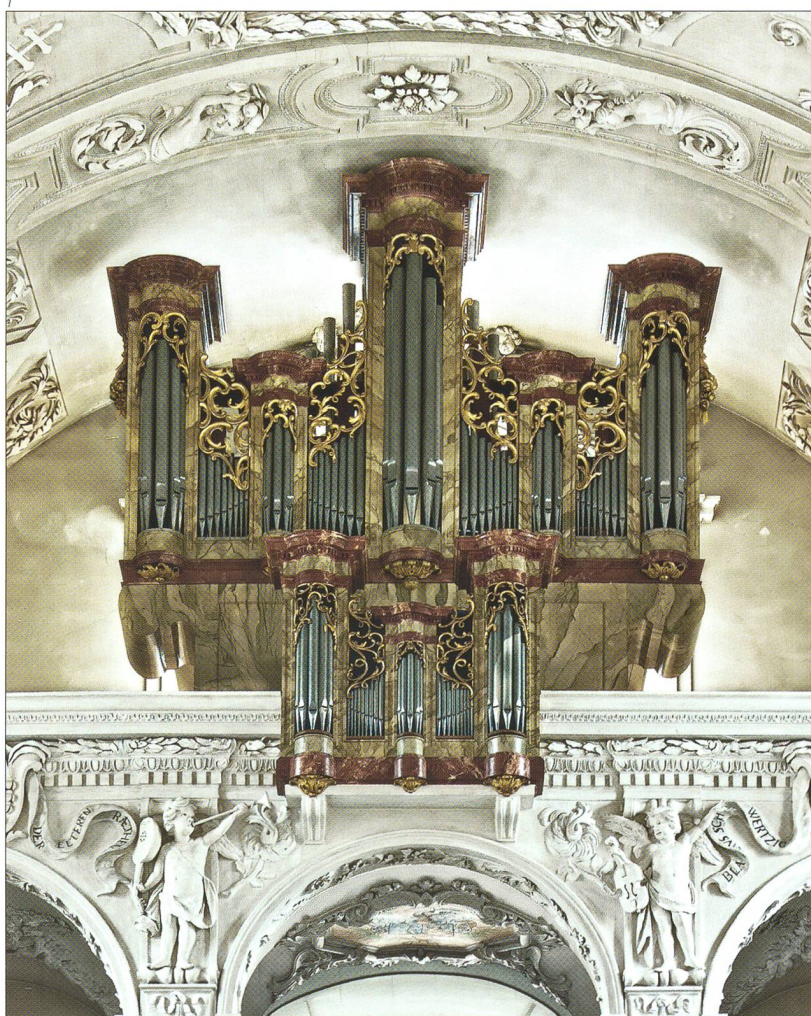
Abb. 1  
Solothurn, Jesuitenkirche.  
Die restaurierte Otter-Orgel.

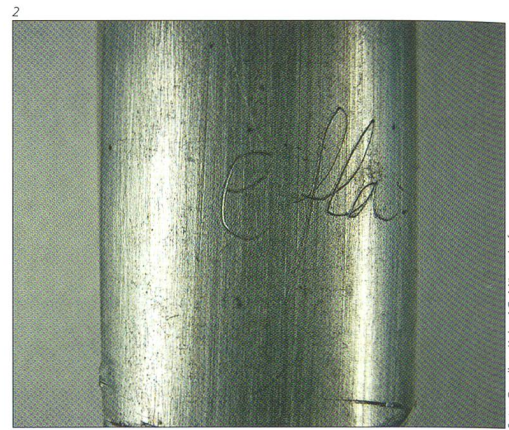
Abb. 2  
Ton und Registersignatur  
der Pfeife e des Flageolet 2'  
im Rückpositiv.

tarisiert (Mensuren, Signaturen) und entsprechend ihren Detailausführungen bestimmten Pfeifentypen zugeordnet. Es wurde bei der Durchsicht des Pfeifenwerkes sehr deutlich, dass man 1953 sehr bemüht war, die alten Pfeifen ihrer Signatur entsprechend zuzuordnen, entsprechen diese doch weitestgehend der bestehenden Aufstellung der Pfeifen (Abb. 2, 3, 4).

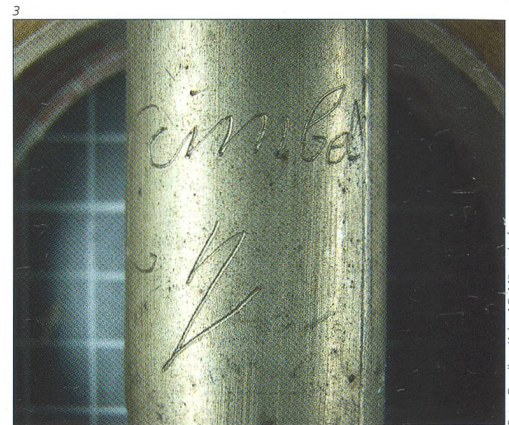
Abb. 3  
Registersignatur Cimbäl 2<sup>2</sup>/<sub>3</sub>'  
im Hauptwerk.

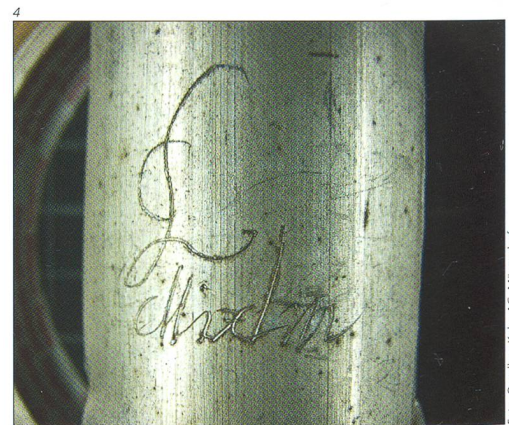
Abb. 4  
Ton und Registersignatur  
der Pfeife C der Mixtur 1'.

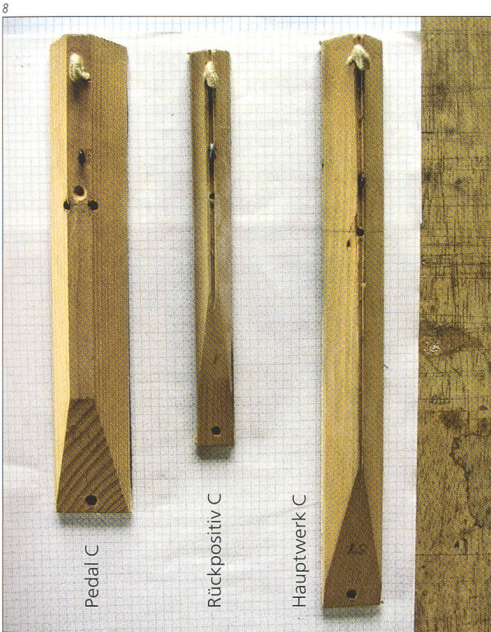
Metzler verlegte auch die Anhängpunkte der Ventile um bis zu 5 cm nach vorne (Abb. 8), um einen geringeren Druckpunkt zu erreichen. Durch die neuen Windkastenböden und Pulpeten war dies einfach zu realisieren. Die Traktur des Hauptwerks verlief dadurch entsprechend schräg vom Wellenbrett zur Lade (Abb. 9). Die Abstrakten wurden 1953, mit Ausnahme einzelner horizontal verlaufender Abstrakten zum Rückpositiv, gänzlich erneuert. Erneuert wurden auch sämtliche Mechanikwinkel durch solche aus Weissbuche (Abb. 6), die einzeln auf die Winkellager aufgeschraubt wurden. Die Trakturqualität war trotz dieser Massnahmen nach Jahren wieder äusserst unbefriedigend.

Abb. 9  
Ton und Registermechanik vor der Restaurierung: Links das Hauptwerkwellenbrett, mit schräg nach vorne verlaufender Traktur (wegen verändertem Ventilabzug). Rechts das nach oben versetzte Pedalwellenbrett, für welches die hinteren Registerwellen entsprechend ausgeschnitten werden mussten.

Die Versetzung der Wellen hatte zur Folge, dass die vorne und hinten positionierten Verbindungsstangen zwischen Wellenarmen und Schwertern verkröpft werden mussten. Die Schwerter zu den Schleifen sind alt, das Lager wurde erneuert. Diese offensichtlich wenig durchdachten Veränderungen machten Ausschnitte an den alten Wellen notwendig (Abb. 6, 9, 10).

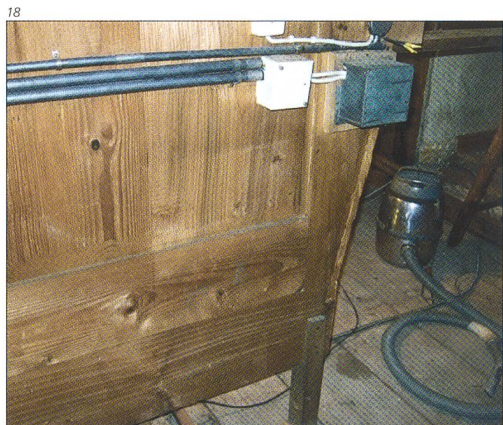
Abb. 18  
Innenseite der Gehäusefront  
mit Ausschnitten, die schräg  
nach unten auf das Aussen-  
mass der Pedalklavatur  
verlaufen, darüber Elektro-  
installationen.

Die alten Abdeckungselemente des Hauptgehäuses muten etwas provisorisch an. Aufgrund der Bauteile müssen sie aber als ursprüngliche Ausführungen gelten. An der Gehäusefront wirkten sich in erster Linie die Ausschnitte für die Veränderungen im Spieltischbereich negativ aus. Den aufgesetzten Rahmen mit den Türen der Spieltischnische würden wir von den Bauteilen her als Ausführung des 19. Jahrhunderts werten. Die sehr breiten Füllungen des Gehäuses sind so weit abgeschwunden, dass sie aus den Rahmen hervorstehen. Daneben finden sich Senkungsrisse, Fehlstellen und Löcher von Elektroinstallationen. Die Gehäuseverbindungen sind genagelt. Das Rückpositivgehäuse wurde mit einer Tischlerplatte abgedeckt. Darunter befinden sich die alten Abdeckungen. Entgegen unserer ersten Beurteilung im Gutachten von 2001 gelangten wir zur Überzeugung, dass die höher gezogenen Zwischenfelder (Einsätze in der Rückwand) doch original sind. Gleiches gilt für das verlängerte Schnitzwerk in den Zwischenfeldern. Die Situation ist absolut vergleichbar mit dem Hauptgehäuse. Die Hüte sind vorgefertigt (Rahmen verzinkt, nach oben geschlossen), die Zwischenfelder dagegen wirken improvisierter. Der Dachanschluss nach vorne schliesst nicht an die Schleierbretter an, sondern endet davor. Im Rückpositiv ist die Ausführung in qualitativer Hinsicht sogar noch etwas besser ausgeführt, da sie vom Spieltisch aus einsehbar ist.
