# Bekanntes neu interpretiert in der Pfarr- und Wallfahrtskirche Maria im Hag in Meltingen

Autor(en): **Heyer, Laura**

Zeitschrift: **Archäologie und Denkmalpflege im Kanton Solothurn**

Band (Jahr): **21 (2016)**

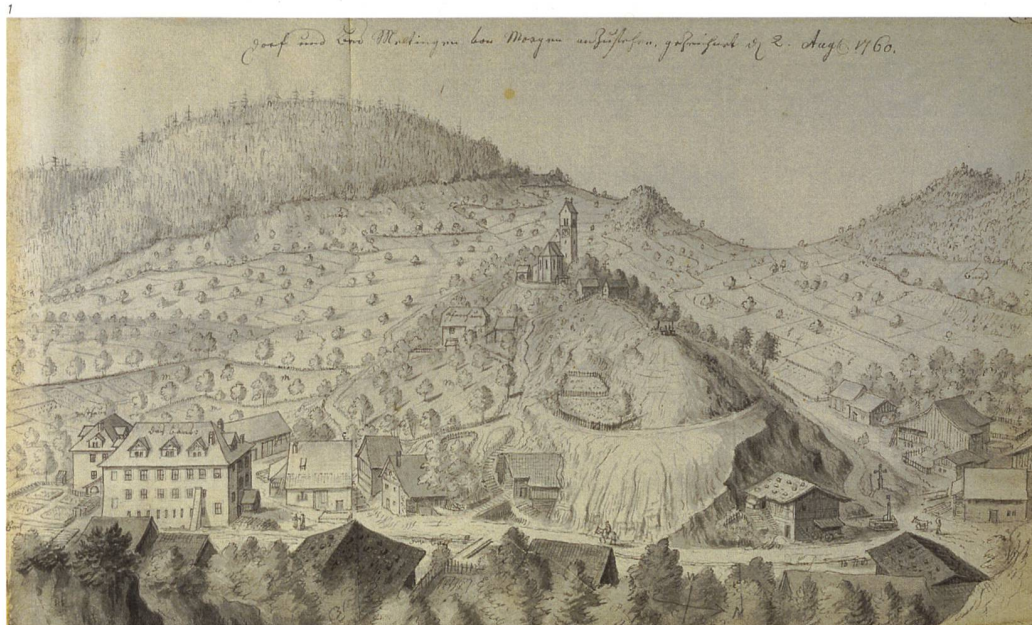
Abb. 1  
Der nach «göttlicher Fügung» bestimmte Standort der Kirche Maria im Hag, die weithin sichtbar auf dem Hügelsporn des Dorfes liegt. Ansicht von Osten, Federzeichnung von Emanuel Büchel, 1760. Kupferstichkabinett Basel.

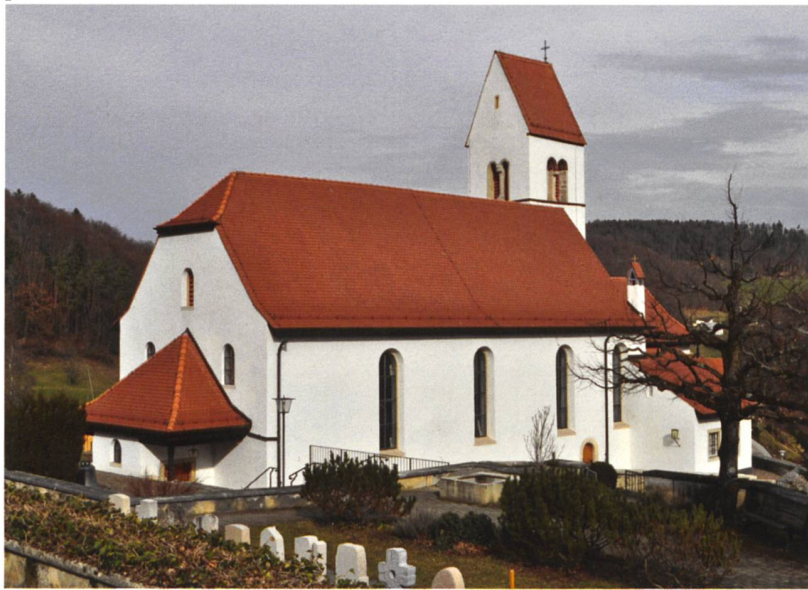
Abb. 2  
Der trotz mehrerer Um- und Erweiterungsbauten einheitlich wirkende Kirchenbau von Südwesten, nach der Dachsanierung 2006.

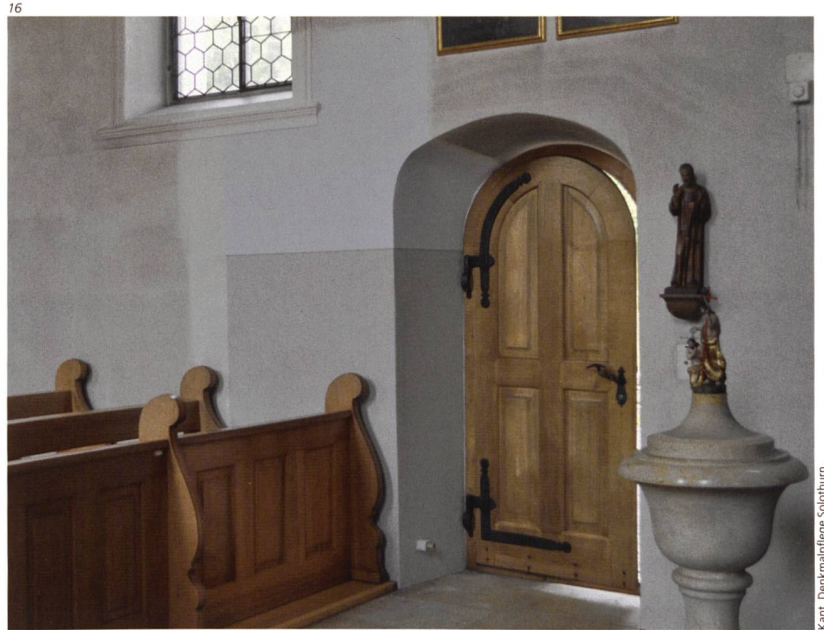
Abb. 16  
Farbhemusterung während der Restaurierung 2015. In Anlehnung an frühere Wandfassungen mit Täfer und Tapetenmalerei wird versucht, den Raum wieder besser zu gliedern.

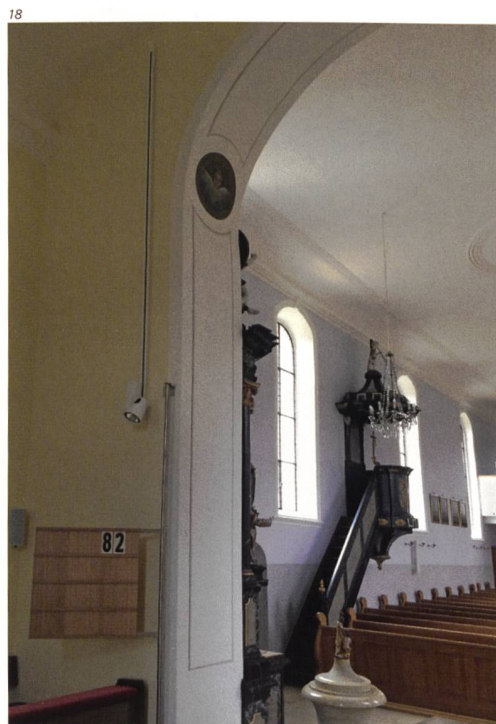
Abb. 18  
Wandfassung nach der Restaurierung 2015 vom Chor aus Richtung Südwall des Schiffs: Gelbocker des Altarraums, Rahmung der historistischen Wandmalereien sowie Grauton der Sockelzone (ehemals Täfer) und Blaugrau der Wände im Schiff (ehemals Tapetenmalerei).

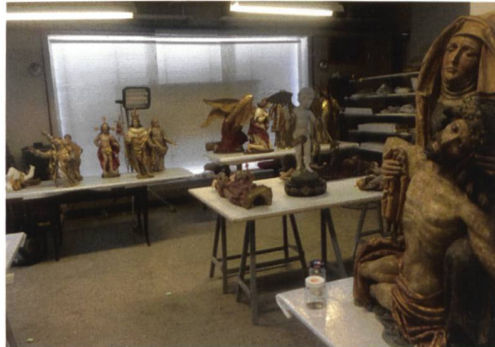
Abb. 21  
Die zahlreichen Skulpturen der Meltinger Kirche während der Restaurierung 2015 im Atelier. Im Vordergrund die Pietà, die Schmerzensmutter vom nördlichen Seitenaltar.

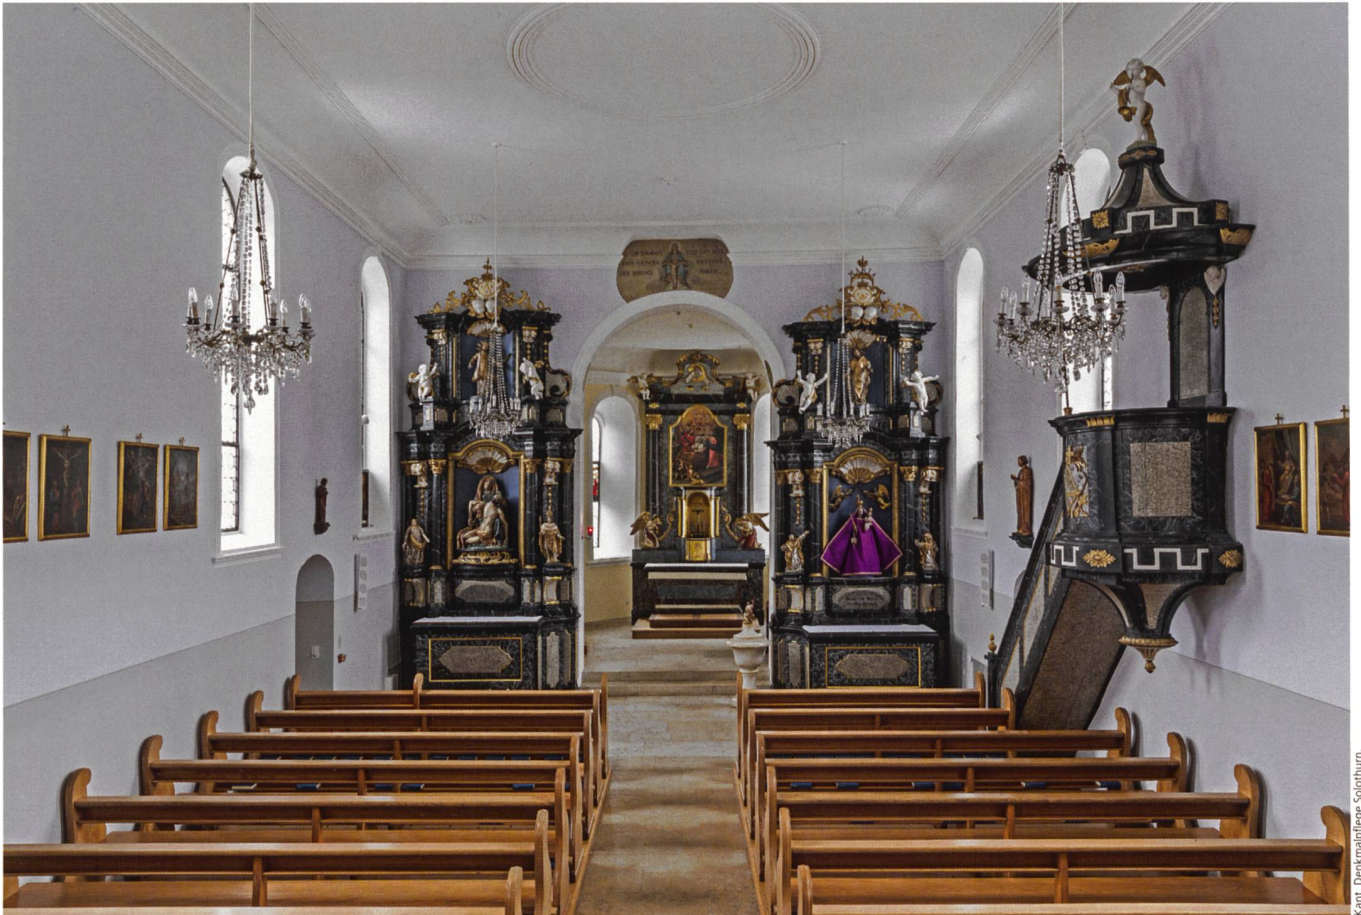
Abb. 22  
Der Innenraum nach der Restaurierung 2015, Blick Richtung Osten, mit neuer farblicher Gestaltung der Wände, restaurierten Altären samt Figuren, neuer Hängung der Kreuzwegsbilder und veränderter Position der Lautsprecher.
