Das hochbarocke Gesamtkunstwerk der Jesuitenkirche in Solothurn

STEFAN BLANK

Die Solothurner Jesuitenkirche ist eines der herausragenden Barockbauwerke der Schweiz, das Architektur, Malerei und Skulptur zu einem Gesamtkunstwerk vereint. Rund sechzig Jahre nach der tiefgreifenden Innenrestaurierung von 1952/53 wurde das Kircheninnere 2015 erneut umfassend restauriert. Gleichzeitig erhielt auch die monumentale Hauptfassade eine Auffrischung und einen neuen hindernisfreien Zugang.

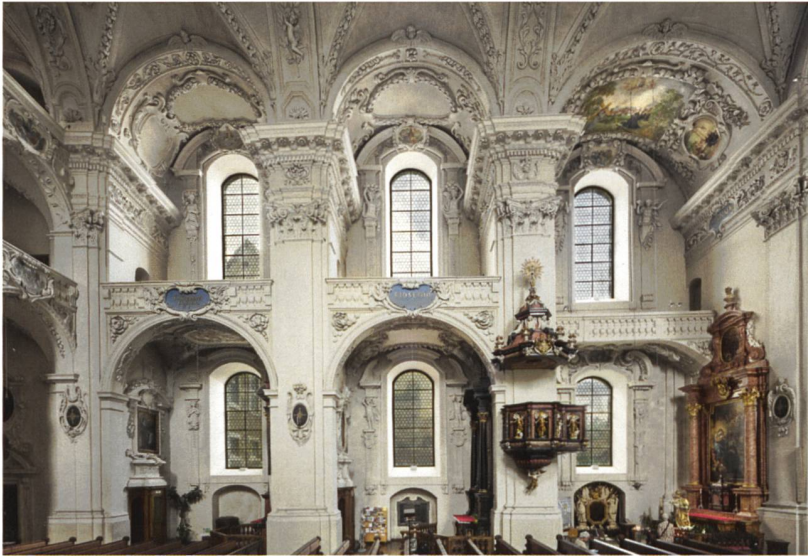
Abb. 5
Ansicht der Ostseite des Kirchenschiffs im Zustand vor der Restaurierung 2015.

Die raumprägenden Stuckaturen (Abb. 5) werden aufgrund stilistischer Vergleiche den Luganeser Brüdern Giacomo und Pietro Neurone zugeschrieben. Es handelt sich um einen ausserordentlich reichen und auffallend plastischen Stuckaturenschmuck, der nicht nur die Gewölbe, sondern teilweise auch die Wände überzieht.

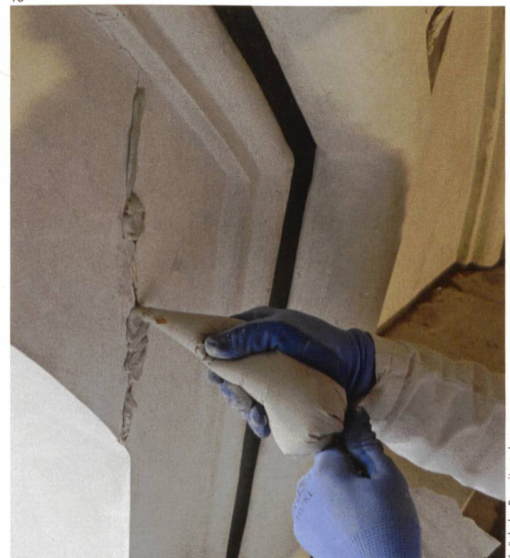
Abb. 10
Die Sanierung von statischen Rissen im Gewölbereich erfolgte durch das Verfüllen mit feinem Grundputz, der nach kurzem Antrocknen abgeglättet wurde.

haaren versetzte Mörtelpfropfen als Verankerungen eingesetzt. Die Stabilisierung von instabilen Stuckbereichen erfolgte durch die Verankerung mit Polyamidstangen. Für die Sanierung der statischen Risse wurden diese zuerst ausreichend geöffnet, anschliessend mit Grundputz verfüllt (Abb. 10) und dann flächenbündig sowie strukturgleich mit einer Abglättung zugeputzt. Von den kleineren Fehlstellen und Ausbrüchen auf Putzflächen und Stuckteilen ergänzten die Restauratoren lediglich die offensichtlichen, zum Beispiel bei unterbrochenen Profilstäben oder unvollständigen Ornamentmotiven. Grössere Flickarbeiten waren hingegen bei den unter Putz verlegten neuen Elektroinstallationen notwendig. Die dafür geöffneten Schlitze wurden mit hydraulischem Kalkmörtel und darüber mit einer Gipskalkabglättung geschlossen.

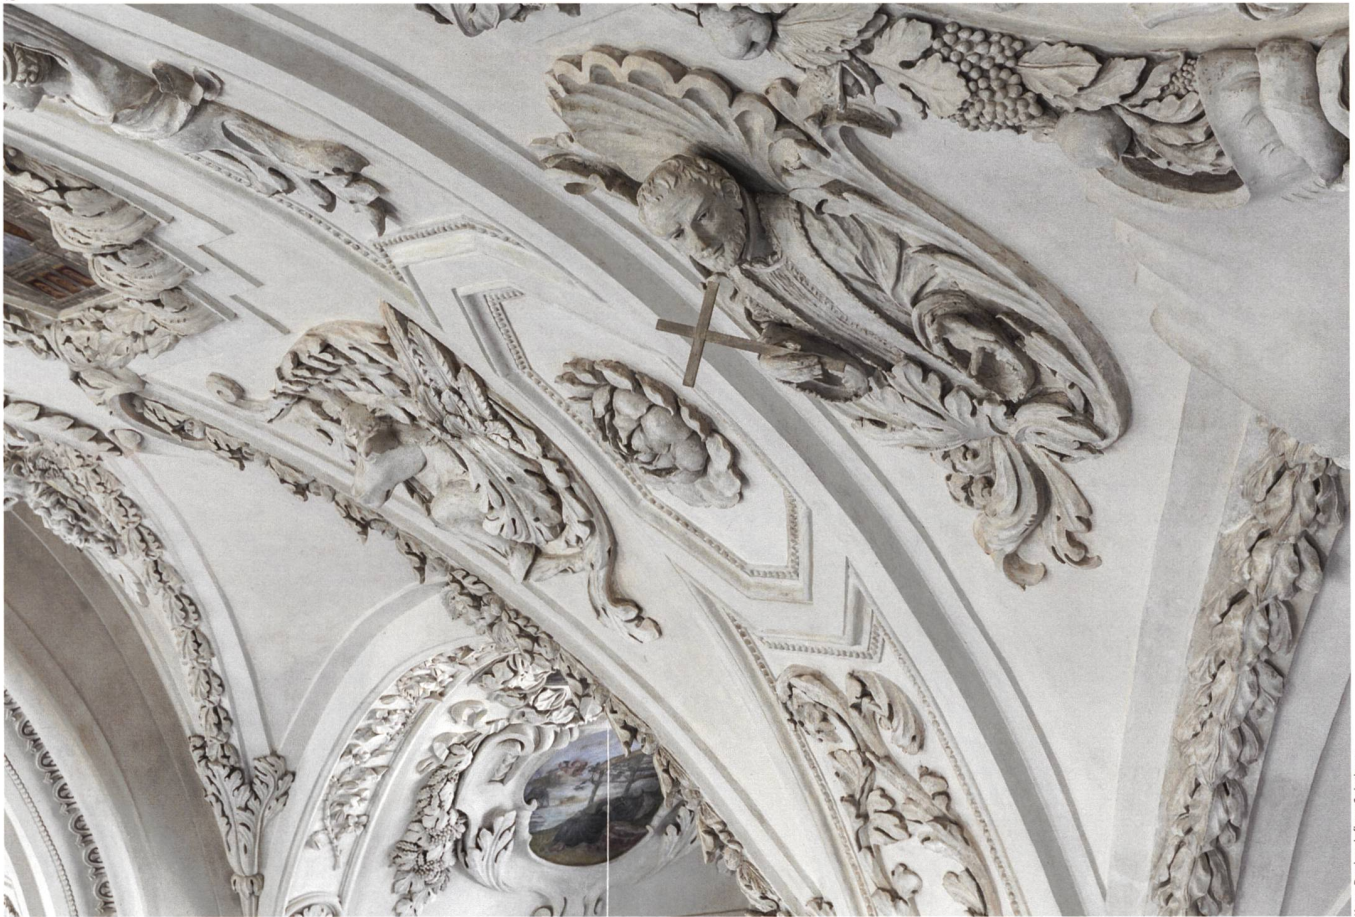
15

Stuckelemente blieben ungestrichen, lediglich Reparaturstellen und störende Verfärbungen stimmte man sorgfältig mit Leimfarbe in die Umgebung ein. Bei stark belasteten Wandflächen in Besuchernähe – untere Wandpartien, Emporen – wurde die Leimfarbe entfernt und ein weniger heikler Kalkfarb- oder ein Silikatfarbanstrich aufgetragen. Die farblich leicht abgesetzten Sockel der Wandpfeiler erhielten einen Schutzanstrich mit einem Öldecklack. Die geschilderten Massnahmen ermöglichten es, wieder ein geschlossenes Erscheinungsbild der hellen Raumfassung zu erreichen, und gleichzeitig entfalten die weiterhin ungestrichenen Stuckaturen nach wie vor ihre charakteristische Schärfe und Plastizität (Abb. 15).

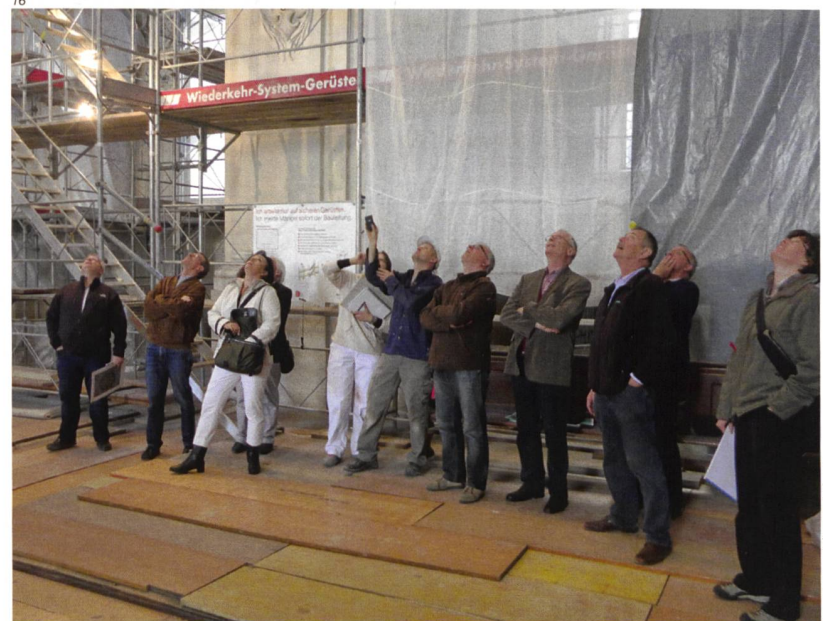
Abb. 16
Die Expertenrunde bei der Kontrolle der ausgeführten Arbeiten im Gewölbereich.

treten. Zur Kontrolle wurde der Gerüstboden zwischenzeitlich entfernt und der Zustand von der Expertenrunde begutachtet (Abb. 16). Die Deckenbilder sind nach Abschluss der Restaurierungsarbeiten in ihrem Bestand wieder gesichert. Durch das Beseitigen der Verschmutzung auf den Oberflächen und in den Rissen erscheinen sie farblich frischer, und die Darstellungen sind wieder besser lesbar (Abb. 17).

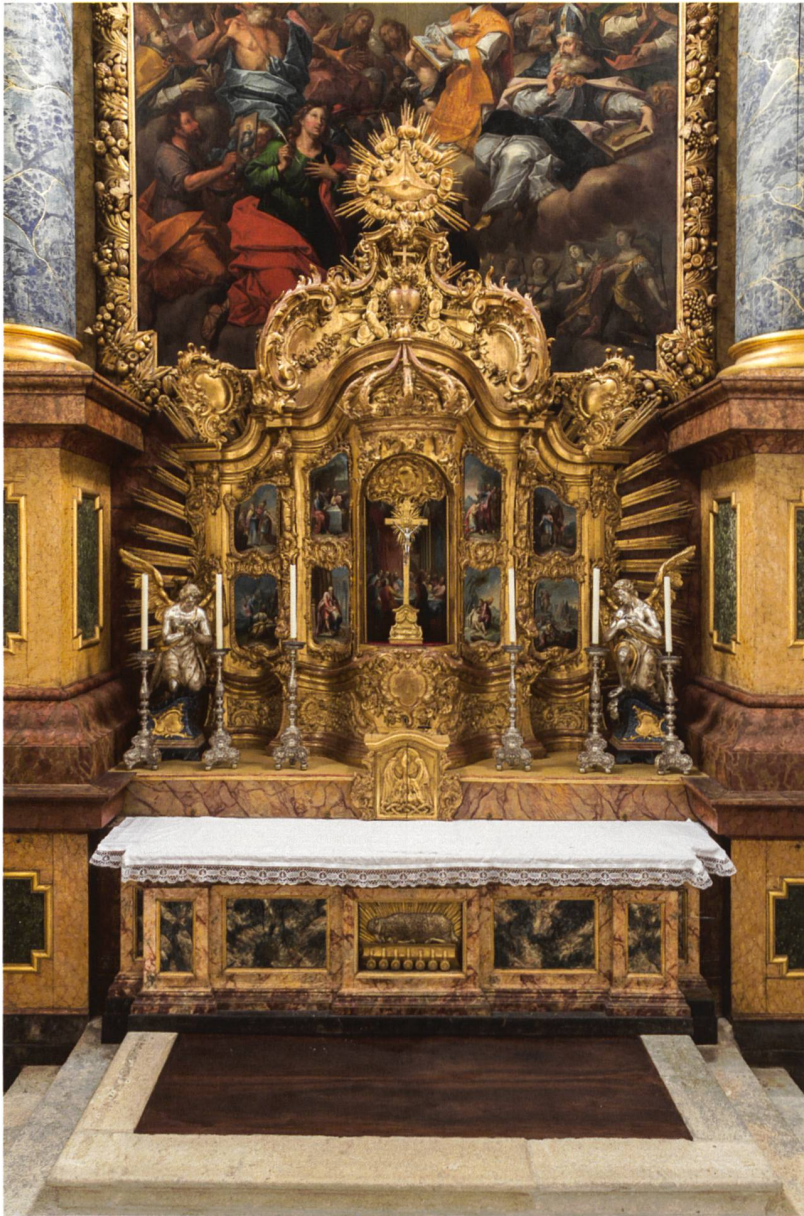
Abb. 31
Tabernakel von 1756 nach
der Restaurierung. Die Osten-
sorien sind mit bemalten
Blechabdeckungen verdeckt.

Aufwendiger gestalteten sich die Arbeiten am Rokoko-Tabernakel von 1756 (Abb. 31). Er besteht aus einem reich geschnitzten, vergoldeten und bekrönten Zierschrein mit acht Reliquienostensorien und einem zentralen Drehtabernakel. Zur Abdeckung der Ostensorien haben sich zwei Garnituren von Abdeckplatten erhalten, die im Lauf des Kirchenjahrs ausgewechselt werden können. Der allgemeine Zustand des Tabernakelschreins war gut. Nach der Trockenreinigung sämtlicher Oberflächen galt das primäre Augenmerk der Konservierung der originalen Polimentvergoldung. Die Restauratoren schnitzten einige fehlende oder stark beschädigte Zierelemente in Lindenholz nach und vergoldeten sie neu. Diese Neufassungen und auch die notwendigen Retuschen von kleineren Fehlstellen wurden so ausgeführt, dass sie sich der gealterten originalen Fassung anpassen. Die aufgesetzten fragilen Zierrahmen der Ostensorien wiesen mehrere Bruchstellen auf, die stabilisiert werden mussten. Der Inhalt der Ostenso-

rien war infolge der defekten oder undichten Glasabdeckungen sehr stark verschmutzt und deshalb kaum mehr sichtbar. Deshalb wurden die Glasscheiben demontiert und die Reliquien, die Silberfäden, die Pailletten und die textilen Einfassungen sorgfältig mit Schwämmchen und Pinsel trocken gereinigt (Abb. 32). Auch die Abdeckplatten erhielten eine zurückhaltende Behandlung. Die auf Kupferplatten in Öl gemalten biblischen Szenen waren in jüngerer Vergangenheit bereits restauriert worden und bedurften lediglich einer Trockenreinigung. Die Garnitur für Hochfeste mit den silbergetriebenen Heiligenreliefs auf samtüberzogenen Zinkblechplatten wurde ebenfalls gereinigt, die teilweise vorhandene Oxidationsschicht auf dem Silber entfernt, die teilweise durchgescheuerte Samtbespannung unterlegt und die Kanten mit Tüll neu eingefasst. Der konvex vorspringende zentrale Drehtabernakel mit drei Nischen – mit einer gemalten Abendmahl-darstellung und je einer neutralen blauen und roten Stoffbespannung – wurde oberflächlich gereinigt und der Drehmechanismus wieder gangbar gemacht. In weniger gutem Zustand präsentierte sich die Bügelkrone über dem Drehtabernakel, deren fragile Holzkonstruktion stark beschädigt, in mehrere Teile zerbrochen und mit diversen Materialien unsachgemäss geflickt worden war. Im Fokus stand deshalb die Stabilisierung der Konstruktion, die Verfestigung von verwurmtten Partien, die Konsolidierung der Polimentvergoldung und das zurückhalten- de Retuschieren von Fehlstellen in der Fassung. Gegenstand der Restaurierungsarbeiten waren auch ein in der Tabernakelnische aufgestelltes vergoldetes Kruzifix aus dem 19. Jahrhundert, die sechs silbernen Régence-Kerzenstöcke von 1720 und die beiden aus der zweiten Hälfte des 18. Jahrhunderts stam- menden, silber- und goldgefassten Engelsfiguren auf der Leuchterbank des Altars. Alle diese Objekte erhielten eine Oberflächenreinigung, eine Sicherung der Fassung sowie zurückhaltende Retuschen. Eine Ausnahme bildete das Kruzifix, dessen Korpus man neu versilberte.

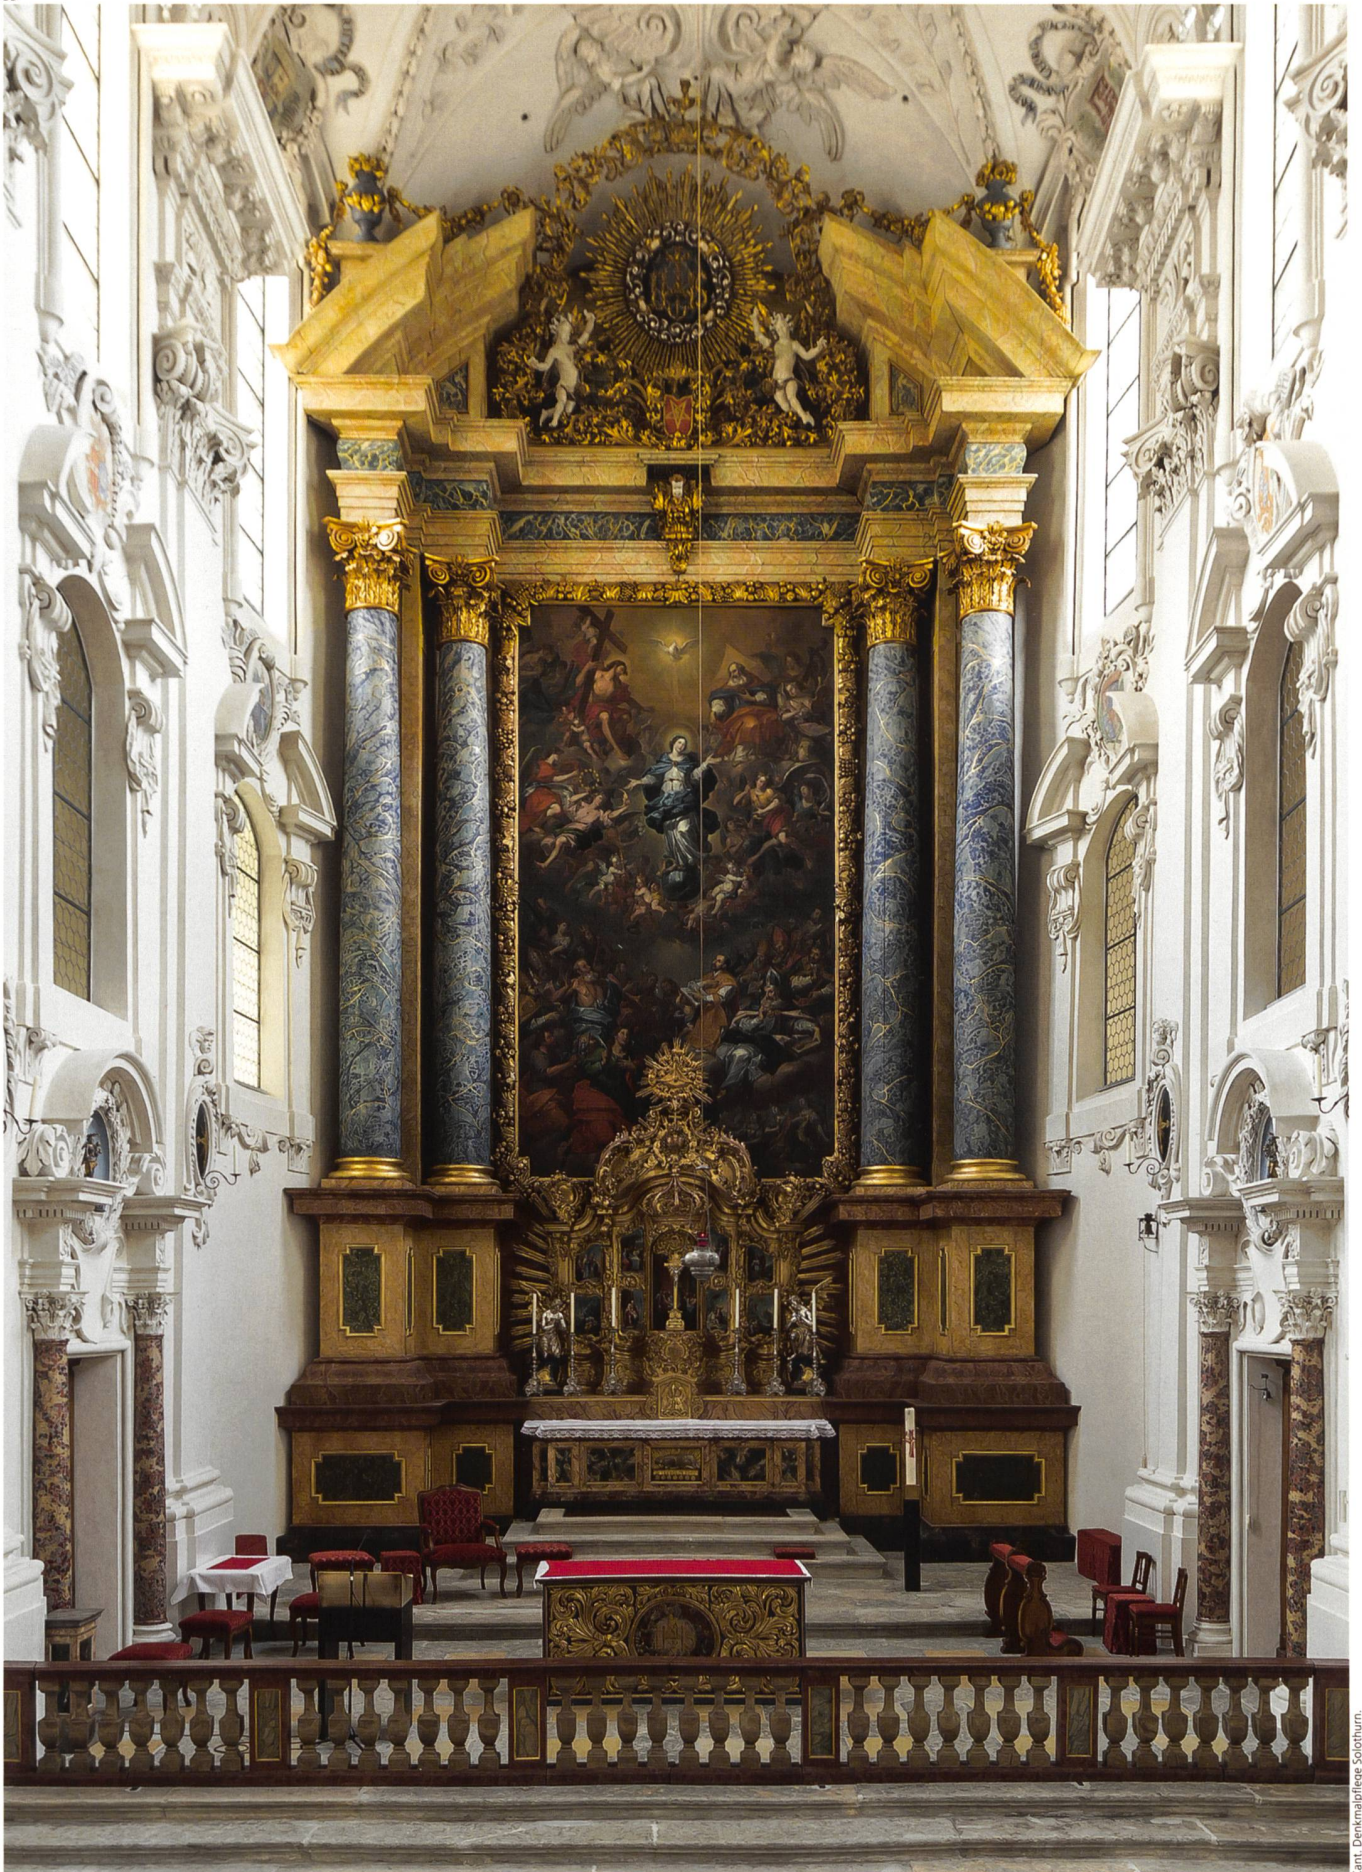
Abb. 33
Hochaltar nach der
Restaurierung 2015.

Mit der Restaurierung des Hochaltars konnten einige Versäumnisse und Nachlässigkeiten der letzten Restaurierungsmassnahmen von 1952/53 korrigiert und verbessert werden. Er präsentiert sich nun wieder in seiner – teilweise fragilen – Substanz gesichert und in einer insgesamt deutlich aufgefrischten Farbigeit, die dem Originalbestand des frühen 18. Jahrhunderts wieder nahe kommt (Abb. 33).

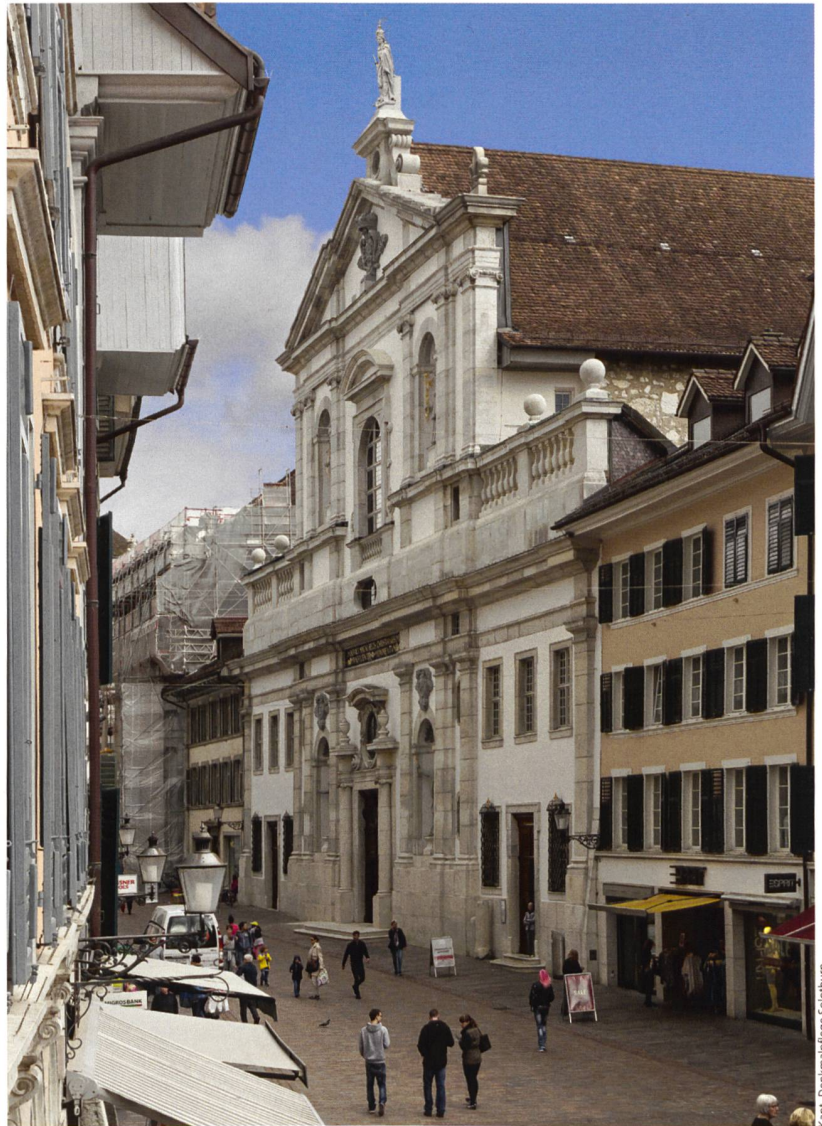
Abb. 41
Ansicht der Hauptfassade nach
der Restaurierung 2015/16.

Auslöser der Fassadenrestaurierung waren ein Wasserschaden im Bereich des Dreieckgiebels und die starke Verschmutzung des Figuren- und Wappenschmucks. Später entschied man sich, nicht zuletzt weil die Fassade sowieso ganz eingerüstet werden musste, gleich den gesamten Mittelteil der Hauptfront zu restaurieren. Die beiden von Balustraden abgeschlossenen Seitenteile wurden im Frühling 2016 ebenfalls restauriert, sodass sich die Fassade heute wieder einheitlich präsentiert (Abb. 41).

Die ausgeführten Massnahmen umfassten eine Oberflächenreinigung, das Schliessen von Rissen bei den Natursteinelementen, den Ersatz der Mörtelfugen im Giebelbereich, einen neuen Putzaufbau im Giebelfeld, den Neuanstrich sämtlicher Putzflächen und der Figurennischen sowie die Restaurierung des Figuren- und Wappenschmucks.

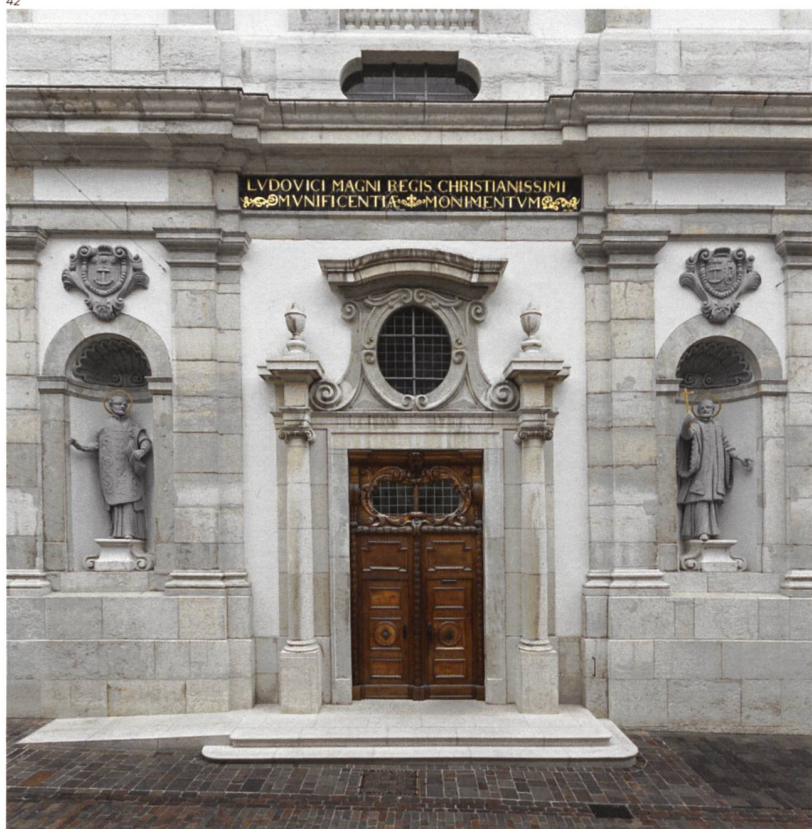
Abb. 42
Das neue Treppenpodest mit
Rampe vor dem Haupteingang
der Jesuitenkirche.
