Die restaurierte Restaurierung der Burgruine Frohburg in Trimbach

JAKOB OBRECHT

1907 wurden auf der Ruine Frohburg erste Sondiergrabungen durchgeführt. In den 1970er Jahren folgte eine archäologische Untersuchung in fünf Etappen. Parallel dazu konservierte man das sichtbare Mauerwerk und machte die Ruine für das Publikum zugänglich. 2017 wurde es nötig, die in den vergangenen 40 Jahren am Mauerwerk entstandenen Schäden zu reparieren. Ein wichtiges Ziel der Unterhaltsarbeiten war es, eine kostspielige Grosssanierung in einigen Jahrzehnten zu vermeiden.

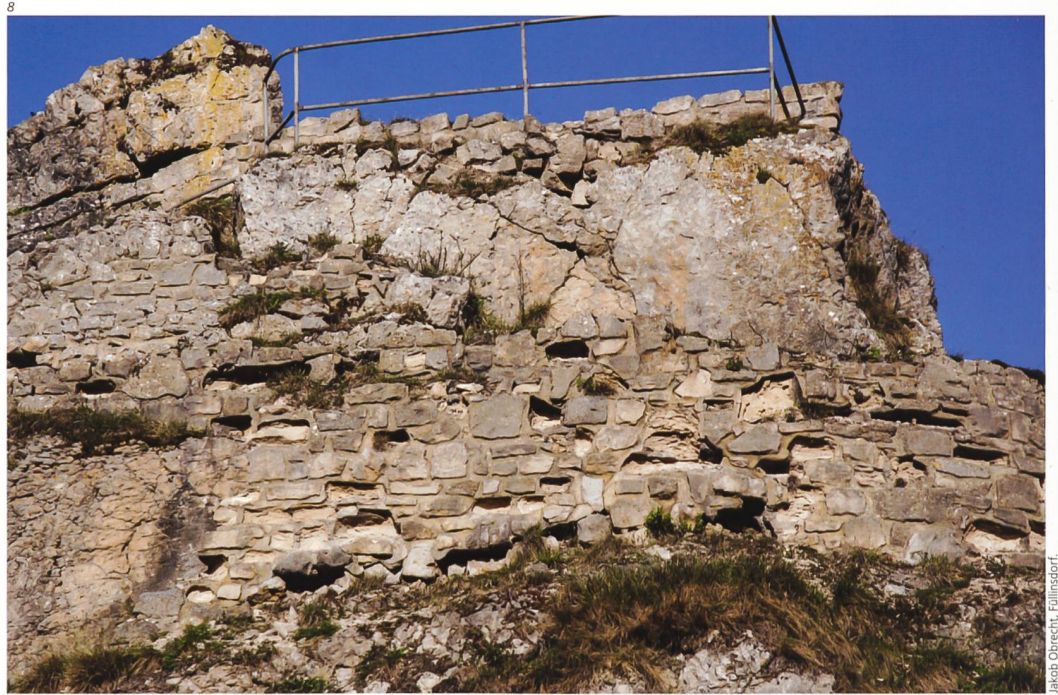
Abb. 10
«Hoher Felsen», 2017, von Süd-
westen. Arbeitsgerüst. Im Vor-
dergrund der Werkzeugcontai-
ner und das Materialdepot der
Freien Bauhütte GmbH, Basel.

Als Erstes wurde vor dem «Hohen Felsen» ein Gerüst von 10 m Höhe mit einer grossen Arbeitsplattform gebaut (Abb. 10). Anders wäre es hier nicht möglich gewesen, den stark beschädigten Mauerzug wieder instand zu stellen (Abb. 11). Im Gegensatz dazu konnten die Schadstellen in der östlichen Zisternenmauer von den Maurern, am Seil gesichert, saniert werden. Ein Vorgehen, das zwar eine etwas längere Arbeitszeit erforderte, dafür aber keine Gerüstkosten verursachte (Abb. 13 und 14).
