Die Verenakapelle in Rüttenen, ein in Stein gemeisseltes Bauwerk

Autor(en): **Graf, Regula**

Zeitschrift: **Archäologie und Denkmalpflege im Kanton Solothurn**

Band (Jahr): **26 (2021)**

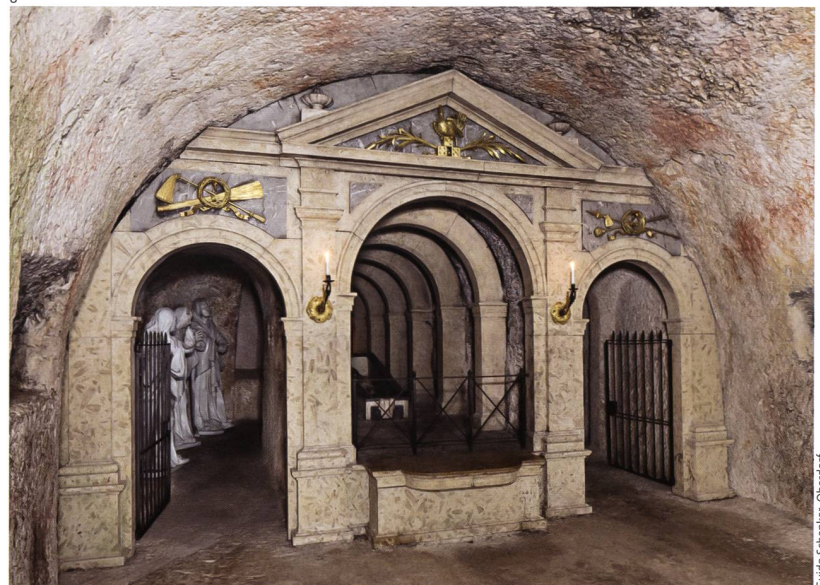
Abb. 9
Verenakapelle, Vorhalle,
links der Seitenaltar mit der
Lourdesmadonna (bei der
Restaurierung 1979–1983
entfernt), an der nördlichen
Vorhallenwand der Paramen-
tenschrank und darüber die
Kreuztragungsgruppe (1957
entfernt). Der Verputz scheint
in einem desolaten Zustand.
Zentralbibliothek Solothurn,
Fotosammlung Postkarten,
Verenakapelle, Verlag Wehrli
AG Kilchberg/ZH, Stempel
1922, Signatur ZBS FS P
01521 1.

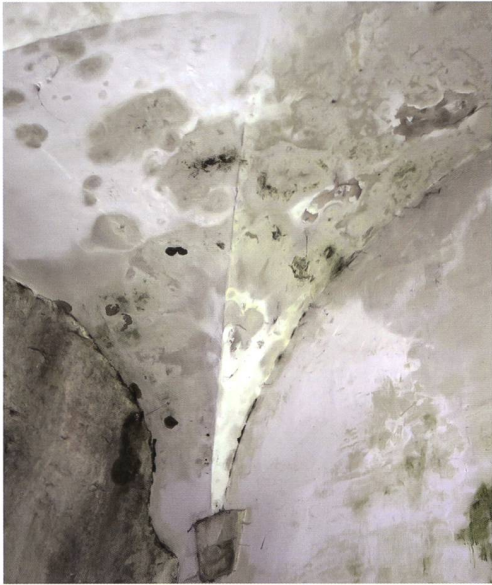
von Mikroorganismen zu beobachten (Abb. 15). Verstärkt wurde dies durch den dispersionshaltigen Farbanstrich, der als Barriere wirkte und die Feuchtigkeit des Felsens zurückhielt. Daher ersetzte der Restaurator die ungeeignete dispersionshaltige Farbschicht durch einen atmungsfähigen Kalkanstrich. Dieser lässt das Wasser diffundieren, was den organischen Befall verringert (Abb. 16). Die teils bestehenden Zementputze wurden nur entfernt, wenn sie instabil waren und sich vom Untergrund gelöst hatten.

Abb. 15 und 16
Gewölbe der Vorhalle.
Links: Feuchtigkeitsschäden vor der Restaurierung, Foto 2017.
Rechts: Während der Restaurierung des Gewölbeverputzes, Foto 2020.

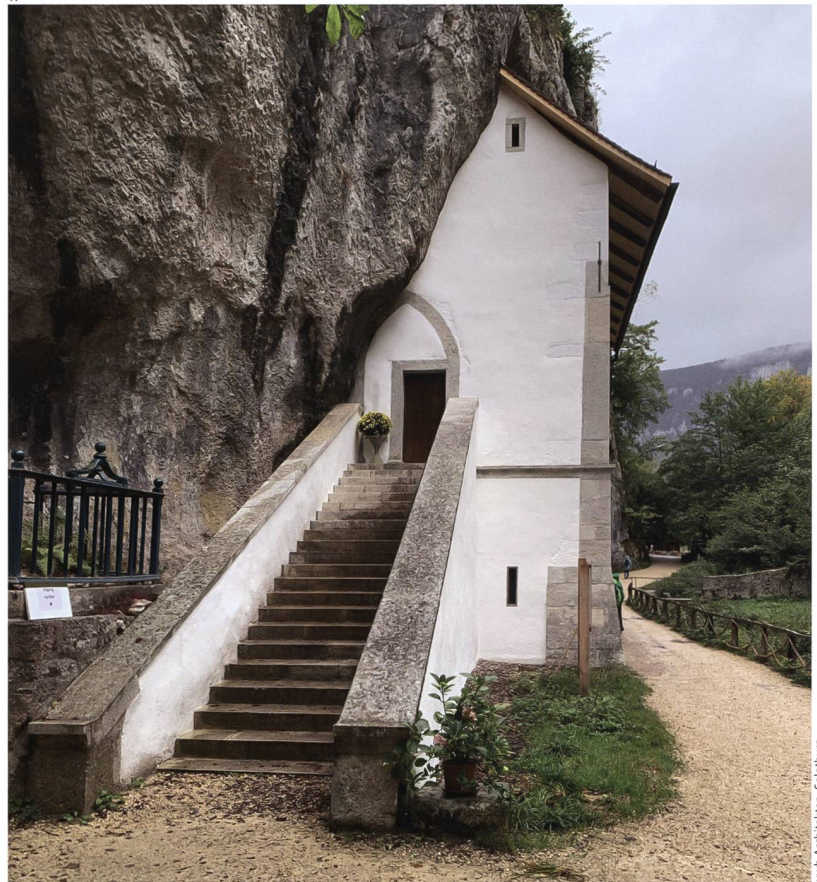
Abb. 17
Verenakapelle mit restaurierter Fassade, regelmässig gestalteten Ecktüren und neuer Kellerluke zur besseren Durchlüftung. Foto 2020.

Die Fassaden des Erdgeschosses und die Treppenaufbauten wurden wie das Innere der Vorhalle nach der Entfernung der ungeeigneten kunststoffhaltigen Dispersionsanstriche mit einem mineralischen Sumpfkalk neu gestrichen. Die oberen nord- und südseitigen Fassadenteile erhielten auf dem bestehenden einen neuen ergänzenden, reinen Kalkanstrich. Die Ecktüren wurden neu regelmässig gestaltet. Um dem Problem der Feuchtigkeit nachhaltig zu begegnen, wurden zwei neue Luken zur Querlüftung an den Stirnseiten der Kellerwände eingefügt (Abb. 17). Die Bedachung mit einer doppelten Biberschwanzziegeldeckung auf Sparrenlage steht unter ständiger Gefährdung durch herunterfallende Pflanzen- und Felsbrocken sowie durch Feuchtigkeit, welche die Holzkonstruktion angreift. Entsprechend mussten einzelne Holzbalkenteile ersetzt werden. Um die Kapelle besser zu schützen, wurde eine Unterdachfolie mit Bretterschalung über der Sparrenlage eingefügt. Eine heikle Stelle bildet der Gewölbeanschluss an den Felsen. Eine breite Kupferrinne mit beidseitigen Abläufen soll die Entwässerung verbessern (Abb. 20–22).

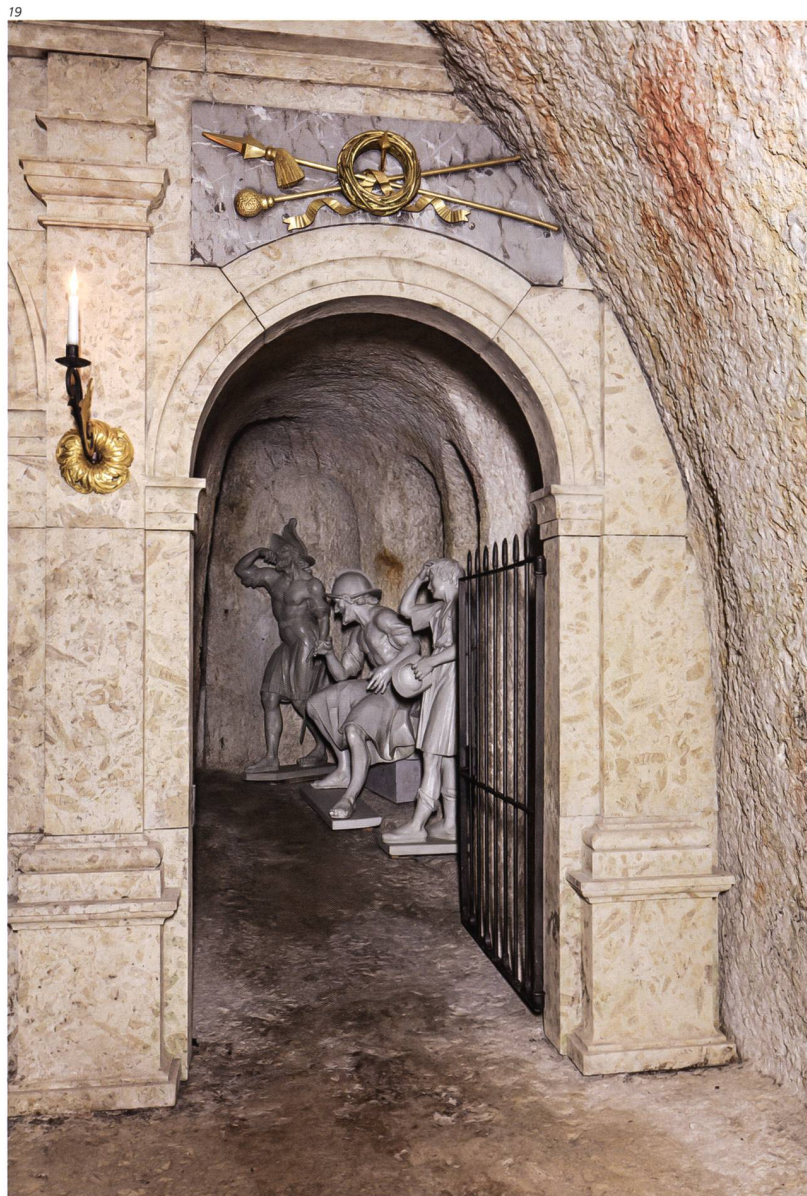
Abb. 18
Heiliggrab, beschädigter
Wächter vor der Restaurierung.
Foto 2020.
