Denkmäler und Ruinengelände : Arbeiten im Jahre 2013 = Le site et les monuments en 2013

Denkmäler und Ruinengelände – Arbeiten im Jahre 2013

Le site et les monuments en 2013

Thomas Hufschmid

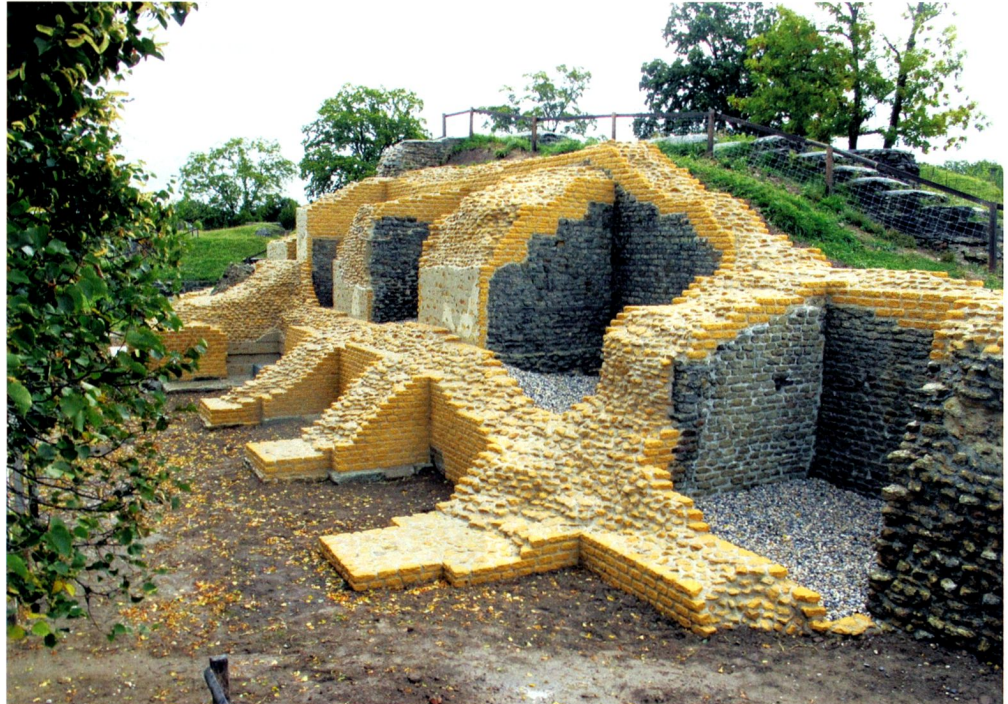
Fig. 26

Theater. Südwesthalle, Restaurierung 2013. Pfeiler M 98/101 (im Vordergrund) und M 114/183 während dem Aufbau. Zur Optimierung der statischen Verhältnisse und zur Verbesserung der architektonischen Lesbarkeit wurde der südliche Teil der Pfeiler am Übergang zur rückwärtigen Hallenmauer M 89 ein wenig aufgehöhht. Das Drainagerohr am unteren Bildrand dient der Entwässerung der hinter M 89 liegenden Kammern (vgl. Hintergrund). Blick von Norden.

Aus statischen Gründen sahen wir uns zudem gezwungen, im Hallenbereich die hügelseitigen Caveabschluss- oder Analemmamauern M 82 und M 89 leicht aufzuheben, um die Lastabtragung durch den Hangdruck der dahinterliegenden antiken Auffüllungen zu verbessern. Bei M 89, die im Rahmen früherer Restaurierungsarbeiten am Übergang zu den Stützpfeilern der Hallenkonstruktion fehlerhaft rekonstruiert worden war, haben wir zudem Korrekturen vorgenommen und ihre bauliche Erscheinung den neusten wissenschaftlichen Erkenntnissen angepasst. In demselben Kontext erfolgte auch die stärker in die dritte Dimension reichende Ausführung der Hallenpfeiler mit ihren nasenartig vorspringenden Gurtpfeilern (Fig. 25). Bereits bei den früheren Restaurierungen waren zwei dieser Pfeiler (M 97/102 und M 98/101) unter Verwendung von verstreut aufgefundenen Muschelkalksandsteinquadern über den Originalfundamenten bodeneben rekonstruiert worden, während der dritte Pfeiler (M 114/183) und der Anschluss (M 184) an die äussere Peripheriemauer bisher oberflächlich nicht sichtbar waren. Um den in seiner Lesung unklaren Grundriss besser verständlich zu machen, entschied die Baukommission, nachdem eine vorgängige Sondage Existenz und Grundriss der bis dahin noch unter dem Boden verborgenen Fundamenteile zutage gebracht hatte, die gesamten Mauerzüge oberflächlich sichtbar zu machen. Gleichzeitig sollte, wie schon bei der Quaderverblendung im *aditus*, in geringen Ansätzen die Fortführung in die dritte Dimension angedeutet werden (Fig. 26). Bei den Pfeilern liess sich dadurch auch der technische Aufbau und die Situation, dass im Bereich des Aufgehenden die Gurtpfeiler und die zentralen Pfeilerkörper im Verband errichtet waren, am Bauwerk aufzeigen. Durch die leichte Aufstockung von M 89 und die Korrektur der falsch rekonstruierten Abschnitte ergab sich in der Kontaktzone zum *aditus* ein zusätzliches gestalterisches Problem, da dort in antiker Zeit noch von der ursprünglichen Bauphase stammende massive Quader verbaut gewesen waren. Durch den nachrömischen Steinraub war aber auch an dieser Stelle eine massive Lücke in M 89 entstanden, die wir aus statischen Gründen zu schliessen gezwungen waren. Nach eingehenden Diskussionen fiel der Entscheid, hier dieselbe Lösung wie bei der *Aditus*-Verblendung anzuwenden und die fehlende Quaderstruktur durch

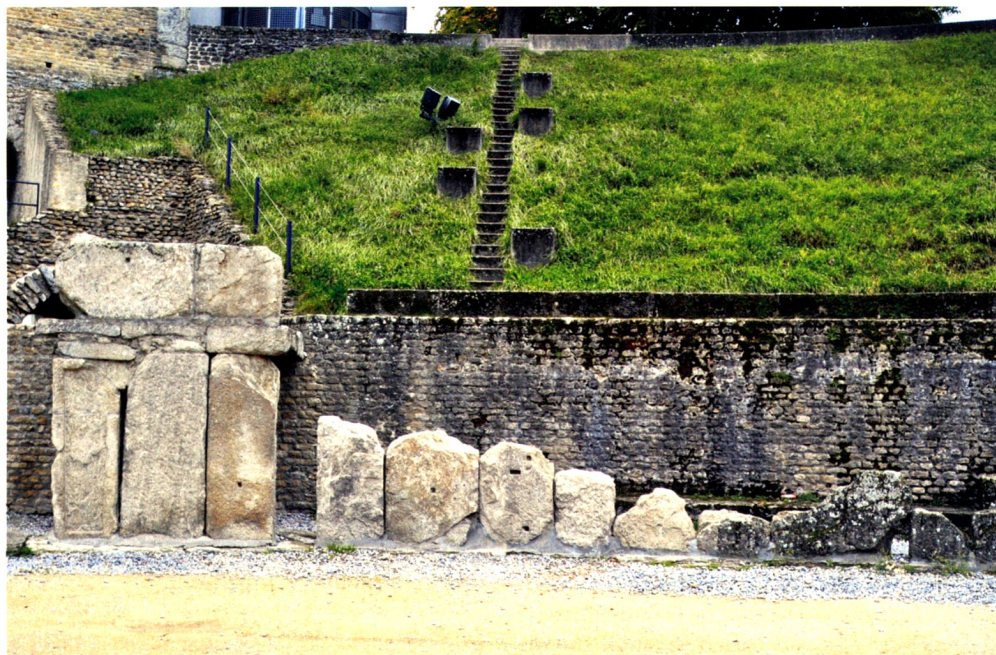
Fig. 33

Amphithéâtre. Orthostates du couloir sud après la restauration de 2011.

Cette intervention donne aux blocs un aspect « neuf » (fig. 33). Les sillons laissés par le pic lors du débitage des blocs ressortent très clairement. La texture du grès, totalement libéré des végétaux, est bien visible, on distingue facilement les éclats de coquilles et les autres inclusions détritiques prises dans la matrice de ciment calcaire (fig. 34).

En 2011, des travaux de restauration reprennent à l'extrémité est du couloir de service. Les orthostates, leurs dalles de couverture et le parapet les surplombant sont re-restaurés. La végétation, constituée de mousses, de lichens et de graminées est alors retirée avec un nettoyeur haute pression. Le jointoyage polyuréthane des fissures verticales (travaux de 1993-1994) est remplacé par un mortier bâtard.
