## La tenue du pont des Joncherolles

## The behaviour of Joncherolles bridge

PAUL WIDMAN

ANDRÉ SCHMID

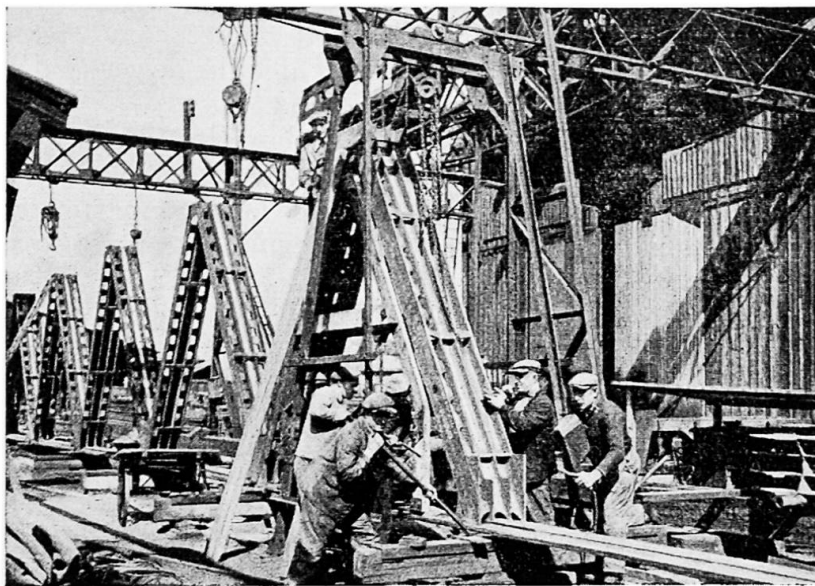
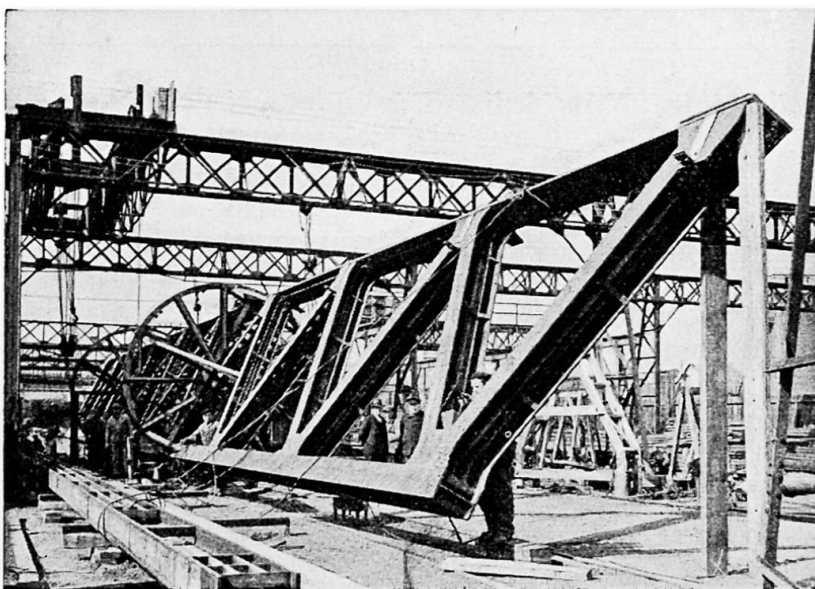
qui n'introduise pas, dans les cordons déjà exécutés, des contraintes dangereuses (fig. 5 et 6). Une fois achevées dans les ateliers du constructeur, les poutres principales y ont été soumises à l'action de vérins hydrauliques reproduisant en chaque nœud l'action de la charge permanente et des surcharges réglementaires (fig. 7 à 10).

**Fig. 5.** Assemblage d'une poutre à l'atelier.

**Fig. 6.** Soudure en atelier d'une poutre fixée sur ses roues d'orientation.

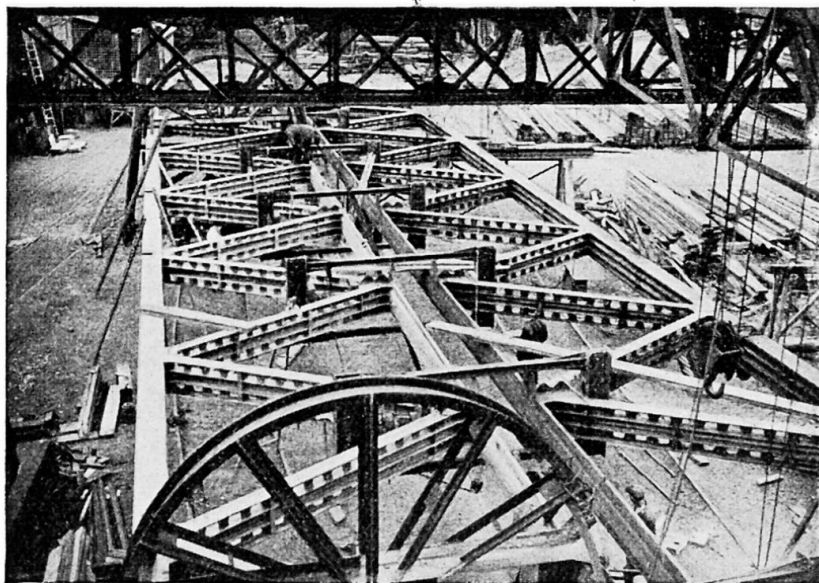
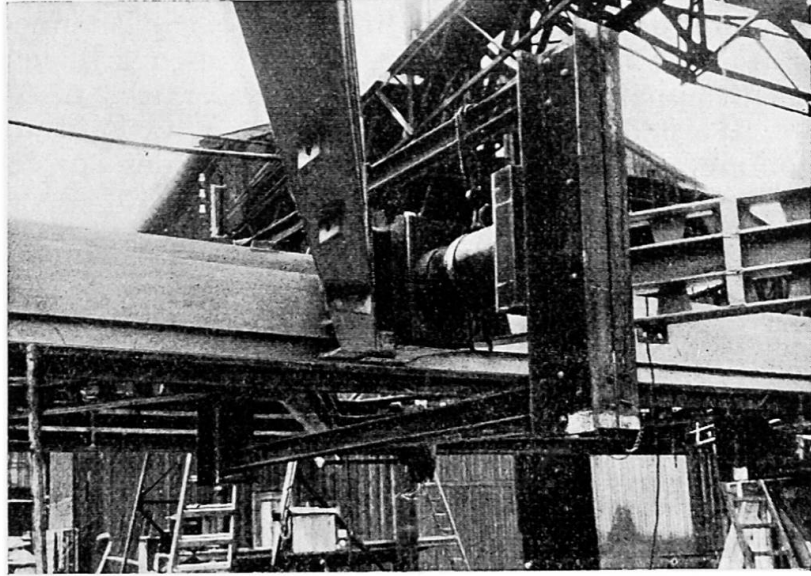
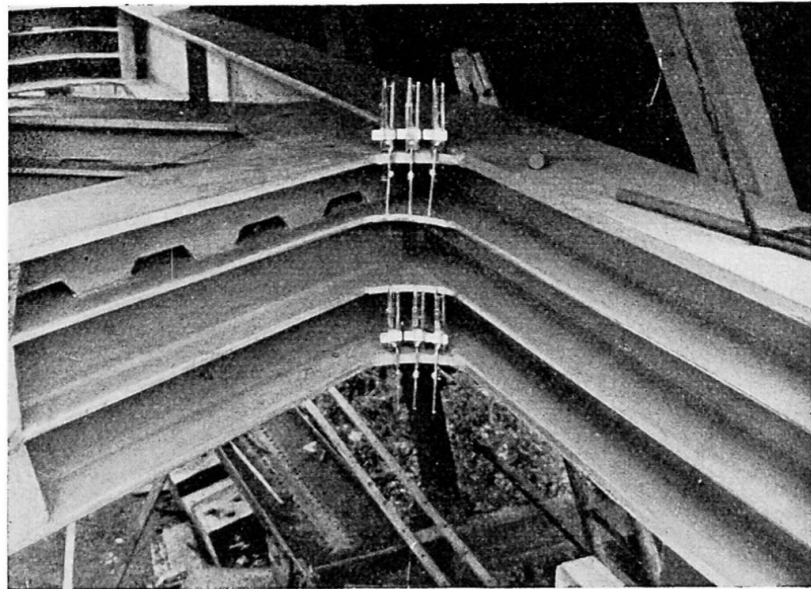
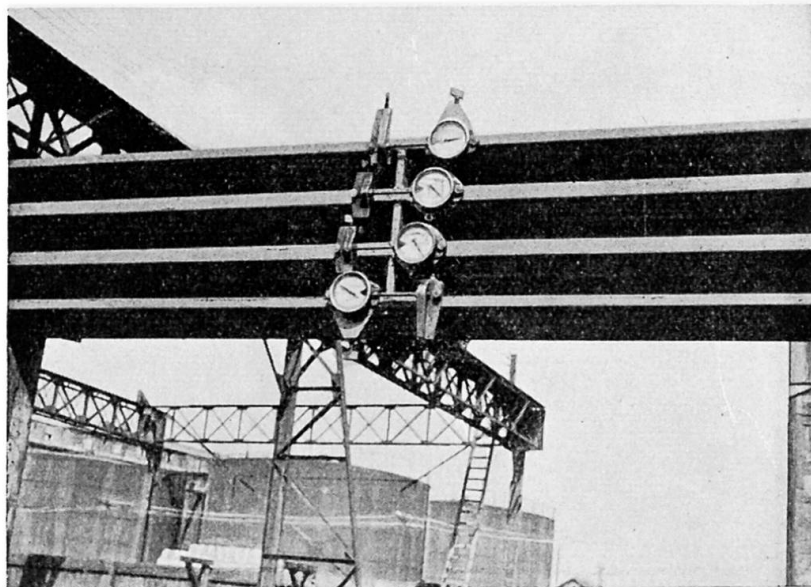
**Fig. 7.** Essai en atelier. Vue d'ensemble des vérins agissant sur les nœuds.

**Fig. 8.** Essai en atelier.  
Vue d'un vérin agissant sur un nœud.

**Fig. 9.** Essai en atelier.  
Tensomètres fixés sur les goussets.

**Fig. 10.** Essai en atelier.  
Tensomètres fixés sur les membrures.
