IX. Lessons from the behaviour of structures

Zeitschrift: **IABSE congress report = Rapport du congrès AIPC = IVBH
Kongressbericht**

Band (Jahr): **11 (1980)**

Lessons from the Behaviour of Structures

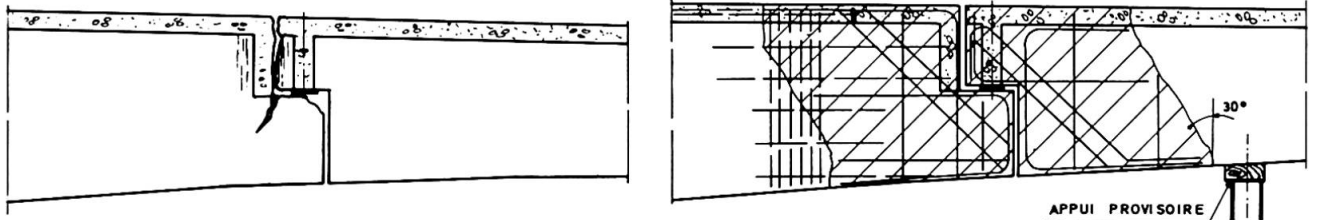
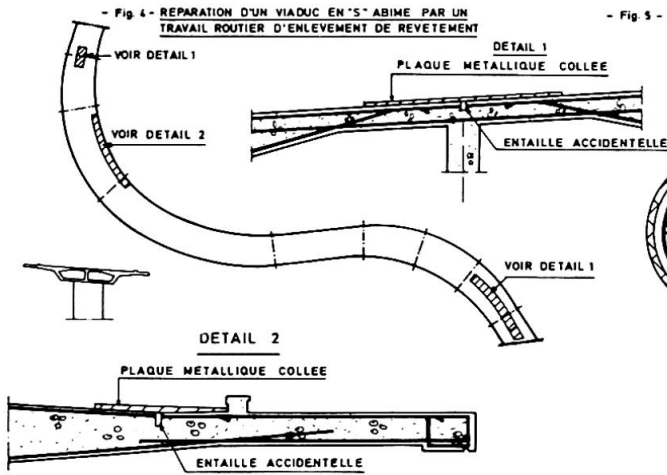
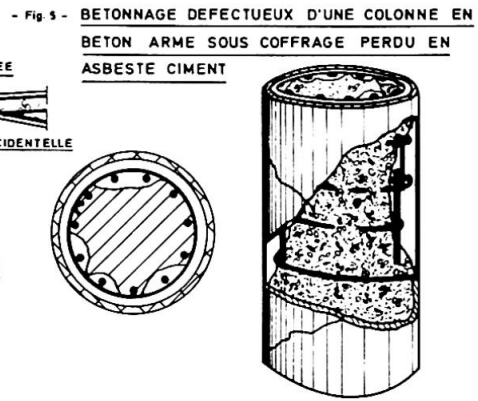
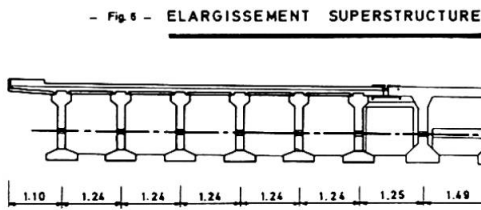
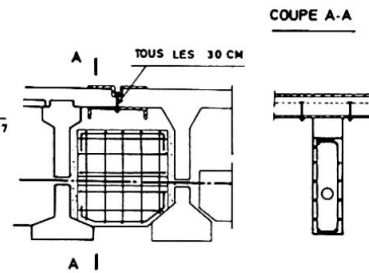
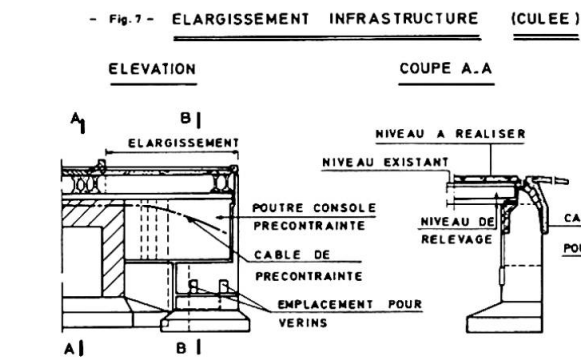
- Fig 3 - REPARATION D'UNE ARTICULATION CANTILEVER

- 1) La corrosion des câbles de précontrainte est un des problèmes les plus préoccupants de la gestion des ponts. Quand il s'agit de câbles extérieurs, on peut les enlever ou tout au moins supprimer complètement leur effet et les remplacer moyennant la construction éventuelle d'un nouveau bloc d'about ainsi que le forage d'ouvertures dans les anciens blocs d'about et les entretoises. La fig. 1 montre le cas d'un pont dont tous les câbles longitudinaux ont été remplacés.
- 2) Cette technique permet également de renforcer les ponts en béton armé (fig. 2).
- 3) Les articulations des ponts cantilever constituent souvent des points faibles malaisés à réparer et à renforcer (fig. 3)

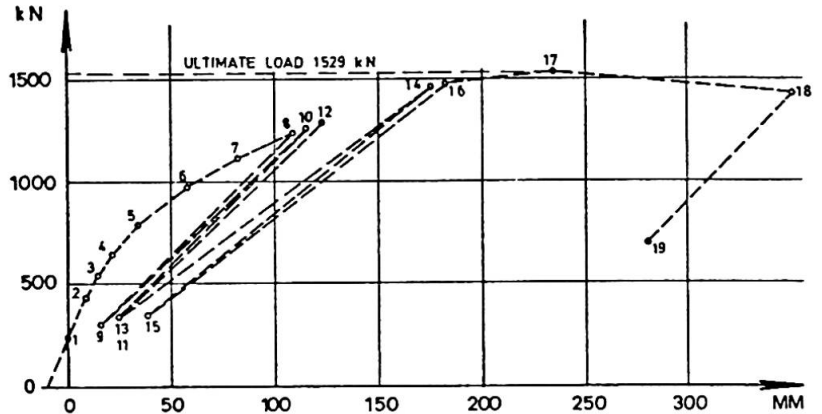
Fig. 4. Load-deflection curve for point at midspan.

The first sign of distress was observed in the compression zone near midspan for an applied load equal to 1464 kN. The load was maintained for about 10 minutes without any measurable effect on the load-deflection behaviour.

The midspan deflection of the slab strip at failure was 1/70 of the span length. This corresponds reasonably well with findings from similar failure tests.

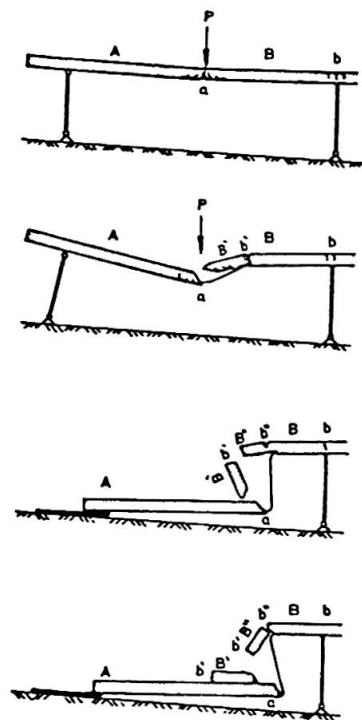
Fig. 6. Failure mechanism.

After the load was increased to 1529 kN the slab strip collapsed. Fig. 6 shows the failure mechanism.

No yielding at the interior support (point b) was observed; after the test all cracks at point b were closed again. Fig. 7 shows the collapsed slab strip.

The real bearing capacity of the slab strip corresponded well with the calculated bearing capacity based on the theory of plasticity, although the failure mechanism showed that the bearing capacity of the concrete section at the interior support was not reached. In this connection it must furthermore be kept in mind that the relatively rigid fixed support should give excellent conditions to utilize the full bearing capacity in this section. For the entire bridge with live load placed in one span only, the relation between moments at midspan and at interior support would have been more disadvantageous for the section at midspan than at the tested slab strip.

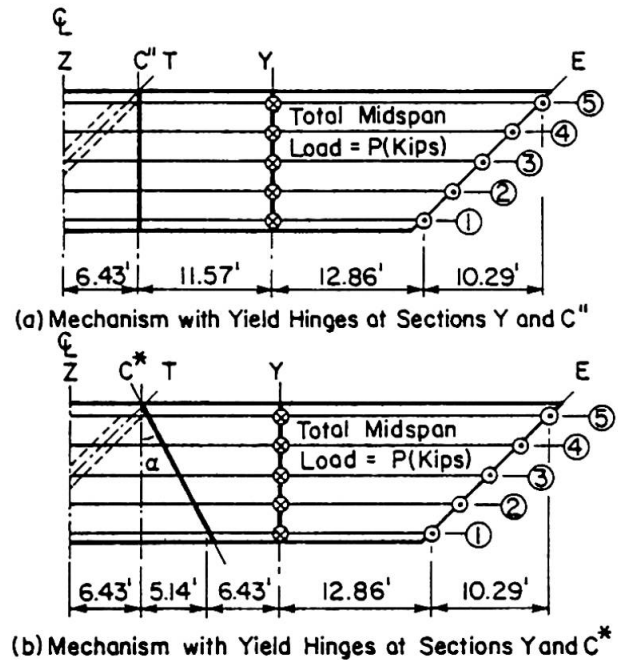
Fig. 7 Failure Mechanisms for Span II

transverse bending became apparent, resulting, at a load of 176 kips (783 kN), in spalling of the concrete from outer girder 5 between midspan section Y and skew section C near the center bent (Fig. 5). Span II collapsed at a maximum load of 207 kips (921 kN) due to the formation of hinges at the midspan and near the center support, and further spalling of the bottom slab. The transverse bending effect resulted in higher deflections at 5Y than at 3Y or 1Y (Fig. 1).

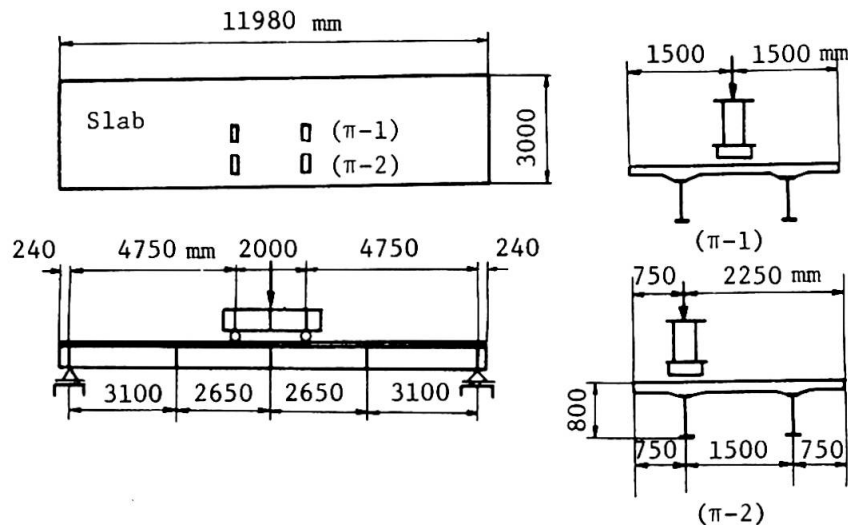
Fig. 4 Test Set-Up of π -Type Girders

Cracks of 0.1 to 0.3 mm width were observed on the surface of concrete slab of the actual bridge at intervals of about 1.0 m and they went through the slab to its back side. So, a considerable decrease in the static and fatigue strengths of the composite girders was expected before the tests. The various tests, however, didn't show any par-

particular sign of the reduction of strengths, although the ultimate strengths of the girders seem to be generally somewhat lower due to the existing slab crackings. The soundness of the girders even after 25 years' service is a great surprise, which could be explained as follows:

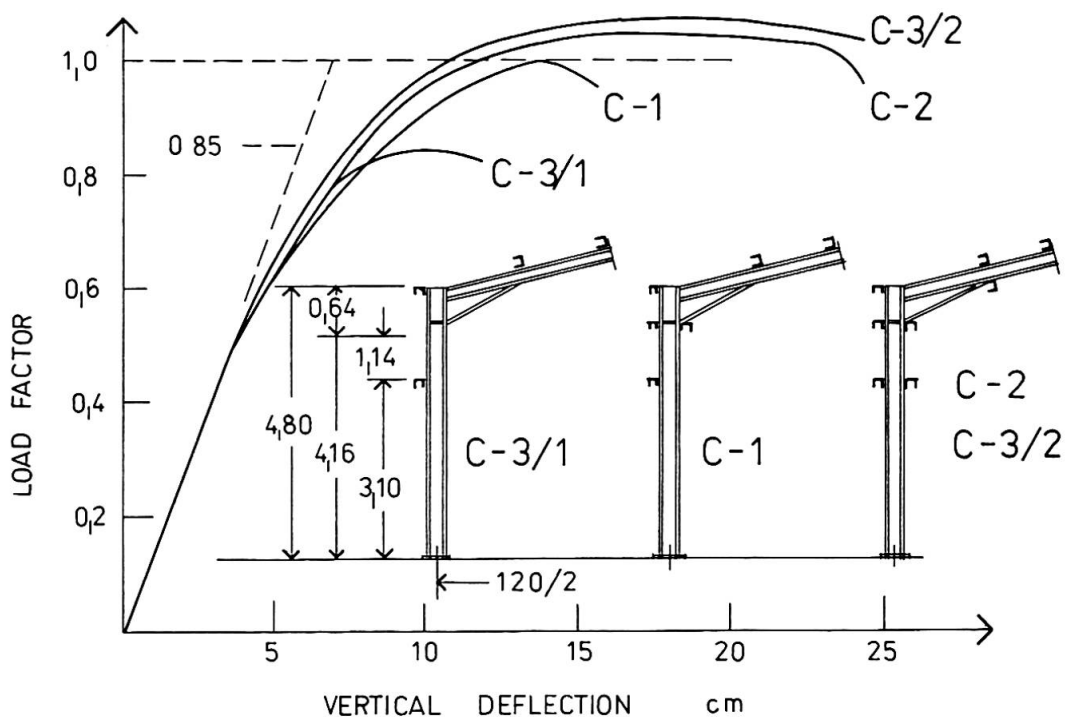
Fig. 4.

/i/ The importance of adequate spacing of lateral supports and their efficiency in preventing the rotation of cross-section around the bar-axis has to be emphasized as purlins and rails connected to tension flanges often cannot be regarded fully effective in case of thin webs. Not only the load carrying can thus be substantially reduced /as by elastic lateral buckling in case of frame C-3/1 in Fig. 4/, but the yield plateau in the load-deflection diagram can be too short /as in the case of frame C-1 in Fig. 4/, rendering the structure sensitive against initial imperfections.

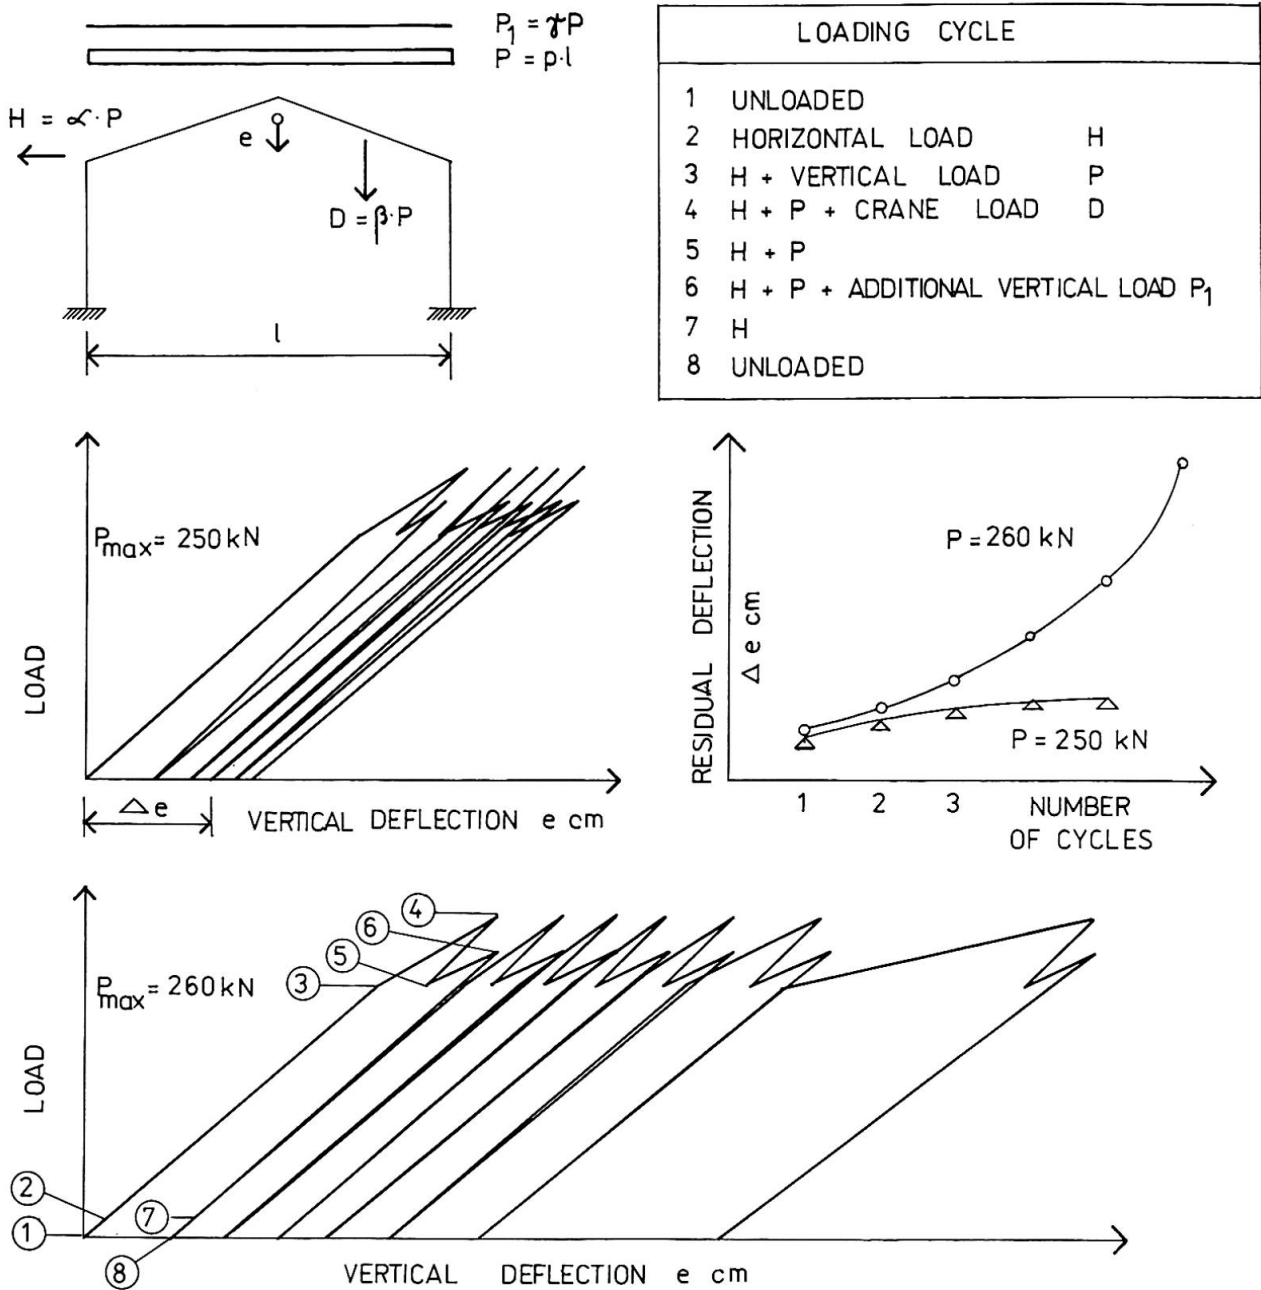
Fig.5.

/ii/ By repeated cycles of variable loads - for instance by those involving the subsequent application of a light crane-load D and uniformly distributed vertical load P , as indicated in Fig. 5, incremental collapse can be produced by a load-factor surpassing but slightly the shake-down load predicted by a first-order ideally elastic-plastic analysis. The difference between test and analytical values was similar to that observed in proportional loading, /due probably to strain hardening/, so the gap between limit loads in proportional and cyclic loading /about 10 % in the case indicated in Fig. 5/ being the same in test and computation for both loading cases.

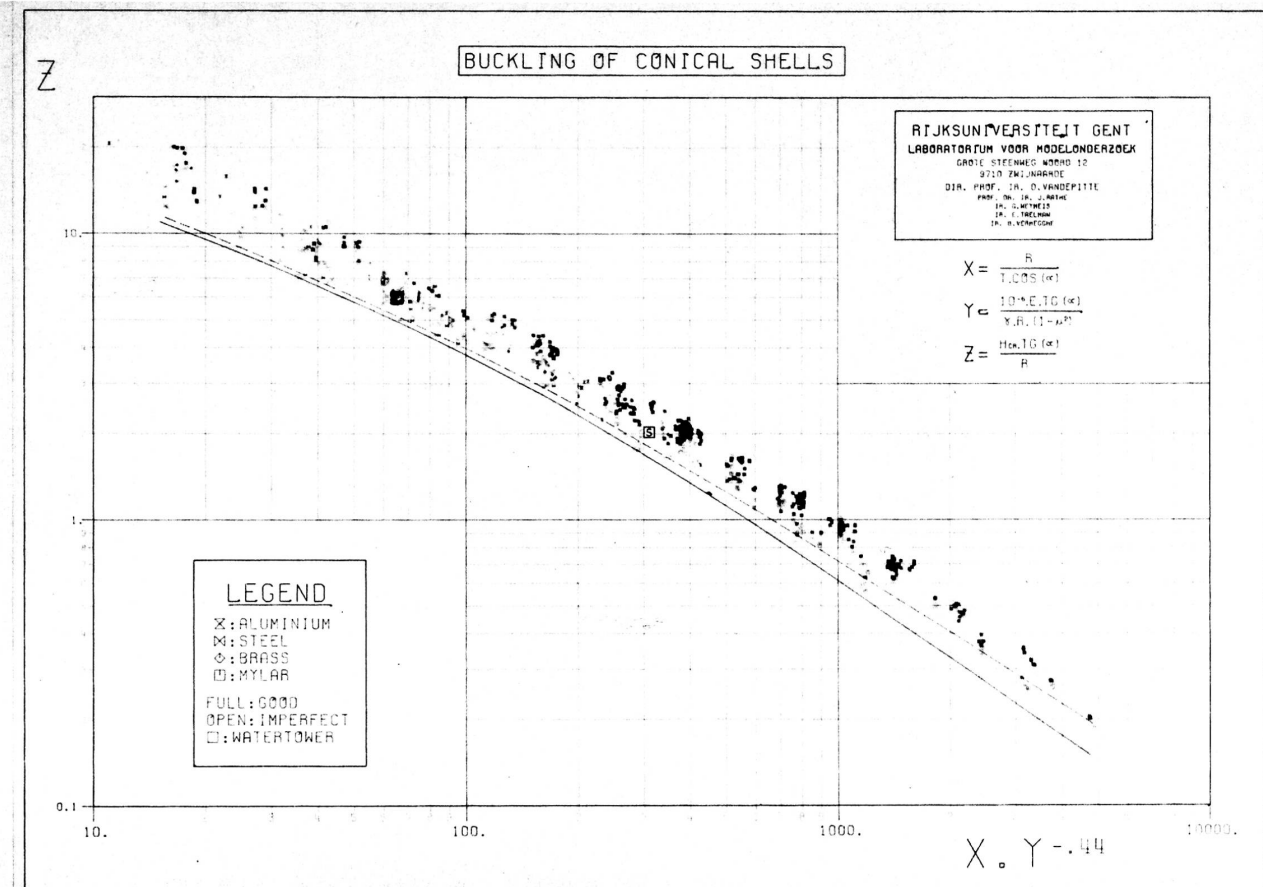
shown in figure 2. This figure illustrates the relatively small scatter of the test data, small, that is, for buckling tests on shells. Note should be taken, however, of the fact that, owing to the representation of the ordinates to a logarithmic scale, the scatter is wider than one might infer from a glance at the diagram.

The lower bounds for the "good" and the "imperfect" shells are also drawn in the diagram. These curves are of practical interest for calculating the critical liquid level for actual conical shells that are loaded hydrostatically. Since all our models collapsed at membrane stresses which, roughly speaking, did not exceed half of the yield stress of the model material, there is no evidence that the results are valid in the elasto-plastic region. No safety margin is incorporated into the lower bound curves.

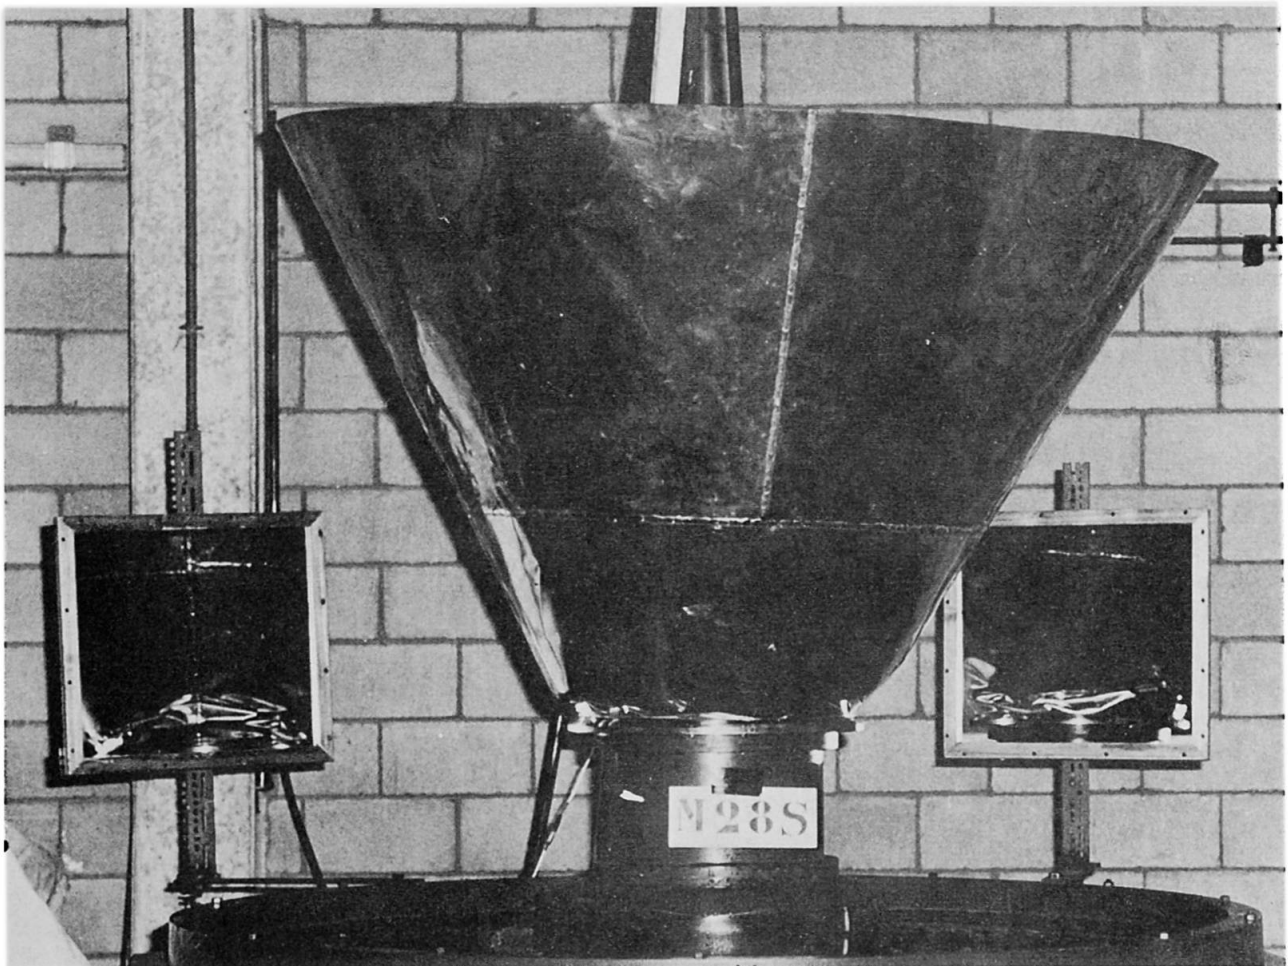
Fig. 3 - Photograph taken during the buckling failure of a brass model - The buckles at the back of the model are visible in the mirrors.

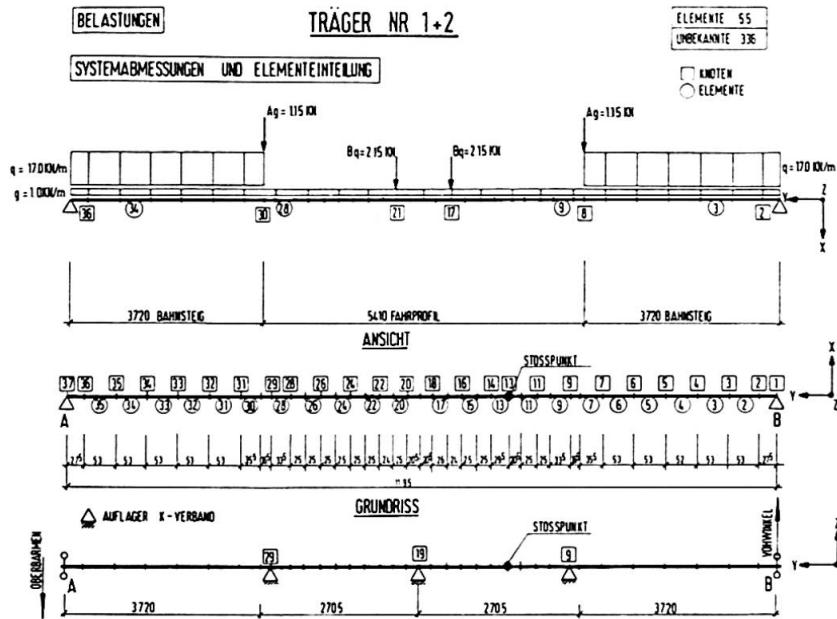
Abb. 5 Deformierter Hauptträger – System, Belastung, Elementeinteilung

Die beschädigten Träger werden im deformierten Zustand, d.h. mit den aufgemessenen Verschiebungen und Verdrehungen, wie in Abb. 4 zu sehen, für die numerische Berechnung aufbereitet. Da die Verkehrslast auf den Bahnsteigbelag und auf die Gitterroste wirkt, muß, um den Angriffspunkt der Verkehrslast richtig zu simulieren, diese Belastung über fiktive Stabelemente auf die deformierte Stabachse geleitet werden. Das Trägereigengewicht wirkt in der Stabachse. Die idealisierte Lasteinleitung zeigt Abb. 6.

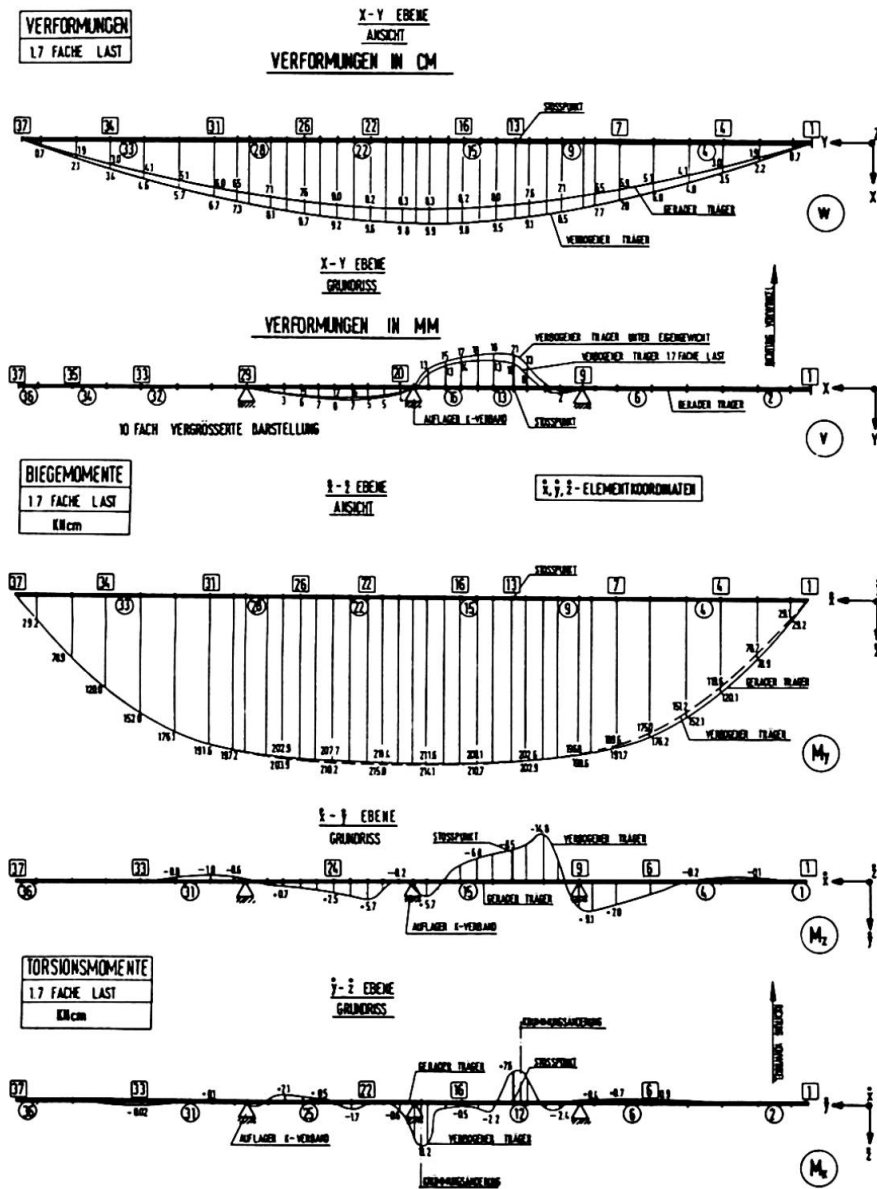
Unter 1,7-facher Belastung, die als elastische Grenzlasterlast anzusehen ist, sollte möglichst noch keine Plastifizierung im Träger auftreten. Um einen Vergleich zu haben, wurden die Hauptträger auch unverformt der gleichen Belastung unterworfen. In Abb. 7 sind die Verformungen, die Biege- und Torsionsmomente für den am stärksten deformierten Träger unter 1,7-facher Belastung dargestellt.

Abb. 7 Verformungen und Schnittgrößen eines deformierten Hauptträgers

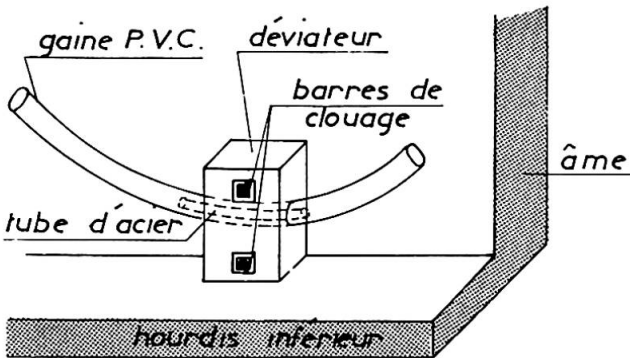
FIG. n°7

Lorsque le tracé du câble est polygonal, il est nécessaire de prévoir des déviateurs (en acier ou en béton) pour reprendre les poussées au vide des câbles. Ces déviateurs sont fixés sur les âmes ou les hourdis par des barres de précontrainte. Les déviateurs en béton sont traversés par des tubes rigides dans lesquels on vient enfiler le câble équipé de son conduit en P.V.C. (figure 7). Les déviateurs en acier affectent la forme d'une selle d'inflexion sur laquelle viennent s'appuyer le câble et son conduit (figure 8). Dans un cas particulier, l'inflexion du câble a été obtenue après sa mise en tension, grâce à des déviateurs réglables.

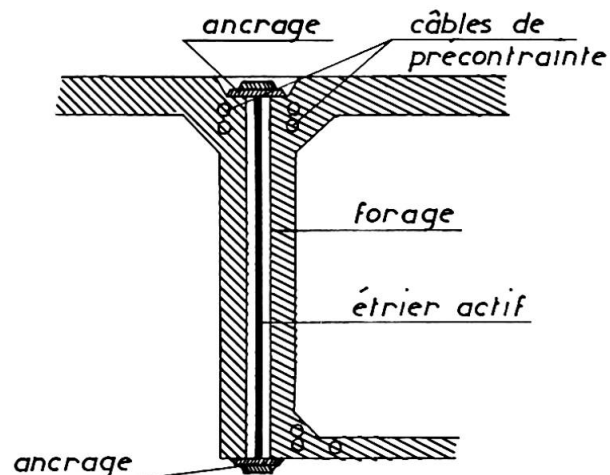
FIG. n° 9

Ces fissures sont dues au cumul des effets de l'effort tranchant et de la diffusion de précontrainte. Elles font, avec la fibre moyenne, un angle aigu supérieur à celui qui résulte du calcul sous le seul effet de l'effort tranchant. Le nombre d'étriers traversant ces fissures est donc, en général, très insuffisant pour reprendre les efforts appliqués à la section. De plus, l'ouverture des fissures est souvent importante ; c'est pourquoi la précontrainte verticale est dimensionnée en négligeant ces étriers.

Il s'agit de fils, barres ou monotorons soit disposés à l'intérieur d'un forage réalisé sur toute la hauteur de l'âme (figure 9), soit disposés au voisinage des âmes et ancrés dans les hourdis (figure 10). Ces armatures doivent être suffisamment rapprochées pour assurer une compression uniforme des âmes. La première technique, très satisfaisante sur le plan théorique, présente les inconvénients suivants :

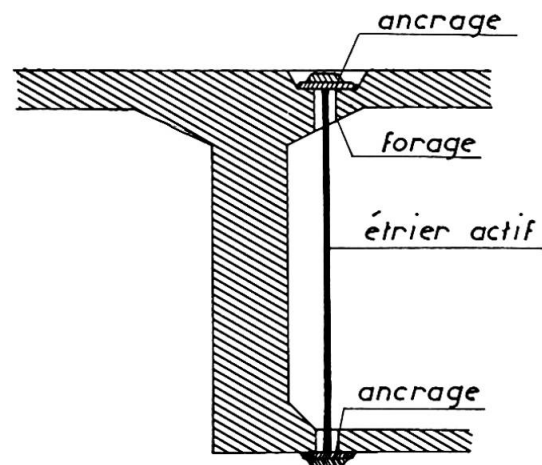
FIG. n° 10

La deuxième technique, qui s'affranchit de la plupart des difficultés de forage, présente les mêmes inconvénients des ancrages sous chaussées et des difficultés de mise en tension ; en outre, elle engendre des efforts parasites dans les âmes et les hourdis (flexion, poinçonnement).

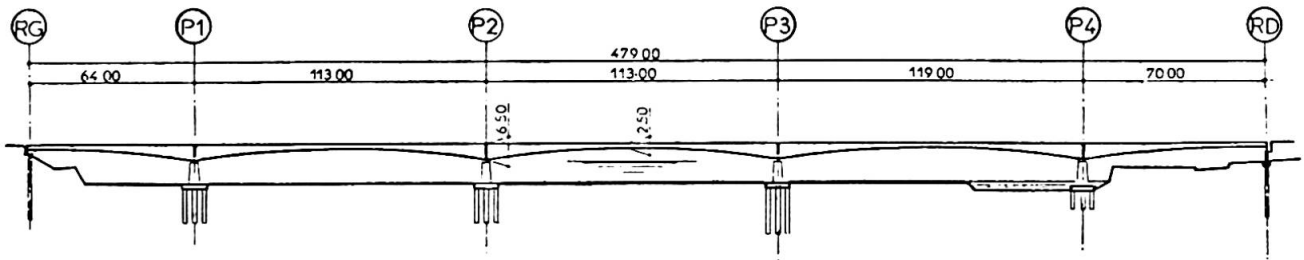
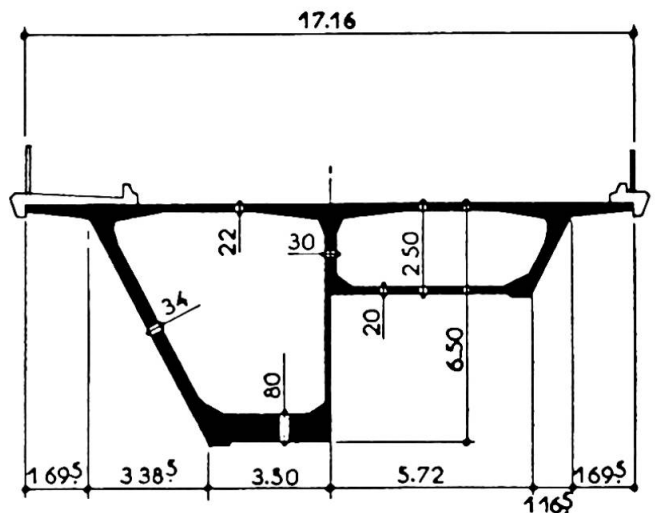
Le pont étudié comporte cinq travées de 64 - 113 - 113 - 119 et 70 mètres de portées. Il s'agit d'un pont caisson à trois âmes construit par encorbellements successifs sur équipages mobiles.

Le câblage de l'ouvrage n'est pas classique. Les câbles de fléau sont horizontaux. Ils sont ancrés dans les joints de voussoirs successifs, au niveau des goussets supérieurs, à la liaison entre le hourdis et les âmes. Les câbles de continuité sont dans le hourdis inférieur, au niveau des âmes ou dans leur voisinage immédiat. Ils sont ancrés sur des bossages situés dans les goussets inférieurs, à la liaison entre le hourdis et les âmes. Comme aucun câble ne traverse les âmes, la précontrainte n'apporte aucune réduction d'effort tranchant. La résistance des âmes au cisaillement est donc assurée par une précontrainte verticale, mise en œuvre au moyen de barres DJP de 26 millimètres de diamètre, et d'ancrages de type STUP-FREYSSINET à pas de vis fin. L'espacement des barres est variable le long de l'ouvrage, pour adapter la précontrainte verticale aux cisaillements extrêmes.

Une fissuration d'effort tranchant particulièrement nette est apparue dans certaines travées, essentiellement au voisinage des entretoises intermédiaires. L'ouverture des fissures les plus importantes atteignait 6 dixièmes de millimètres.

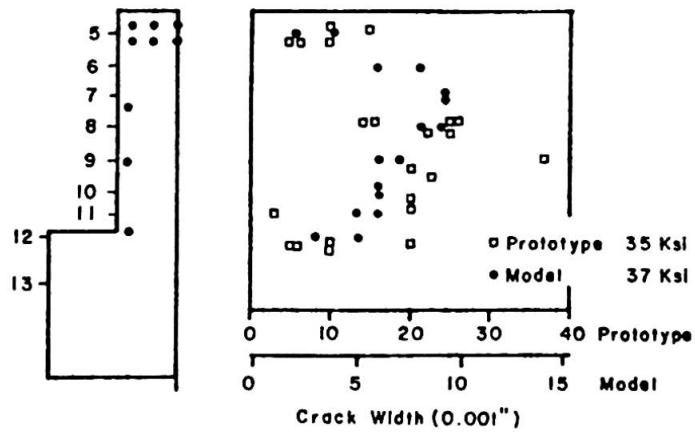
Fig. 2 Comparison of crack widths in prototype and model bent caps, scaled to S_L

(1) Specimens with the prescribed AASHTO and ACI amounts of side face crack control reinforcement had side face cracks that near middepth were well over twice as wide as cracks at the main reinforcement level.
